Marek Sitarz, Adam Mańka, Ilona Mańka, Wojciech Gamon

Weryfikacja wytrzymałościowa głowicy sprzęgu tramwajowego

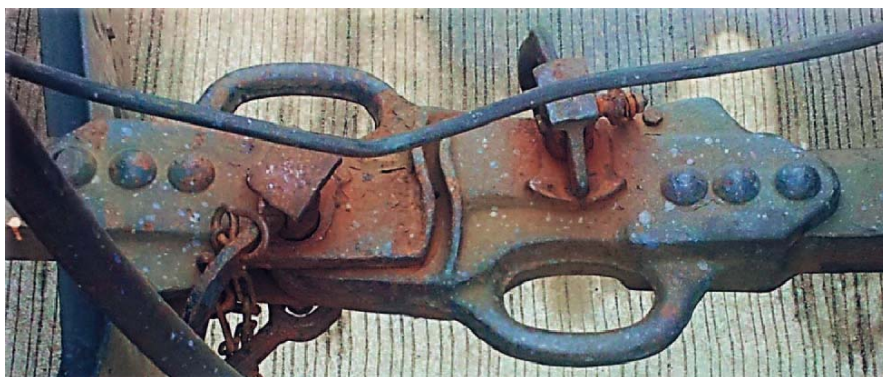
Rys. 1. Widok przestrzenny i zdjęcie sprzęgu tramwajowego (sprzęgu Alberta)

Aktualny trend do zwiększania prędkości przejazdu oraz liczby przewożonych osób i towarów przy jednoczesnej redukcji kosztów dotyczy chyba wszystkich rodzajów transportu, w tym transportu tramwajowego. Zwiększając jednak masę całkowitą pojazdu lub prędkość przejazdu, należy wziąć pod uwagę również względy bezpieczeństwa. W transporcie tramwajowym w Polsce zauważyć można jednak wieloletni brak aktualizacji wymagań normatywnych, dotyczących aspektów bezpieczeństwa, które – w połączeniu z nowymi rozwiązaniami technicznymi – zaczynają być nieadekwatne do zaistniałej sytuacji. Dobrym przykładem jest poruszany w ramach artykułu temat sprzęgu tramwajowego (tzw. sprzęg Alberta) – rys. 1.

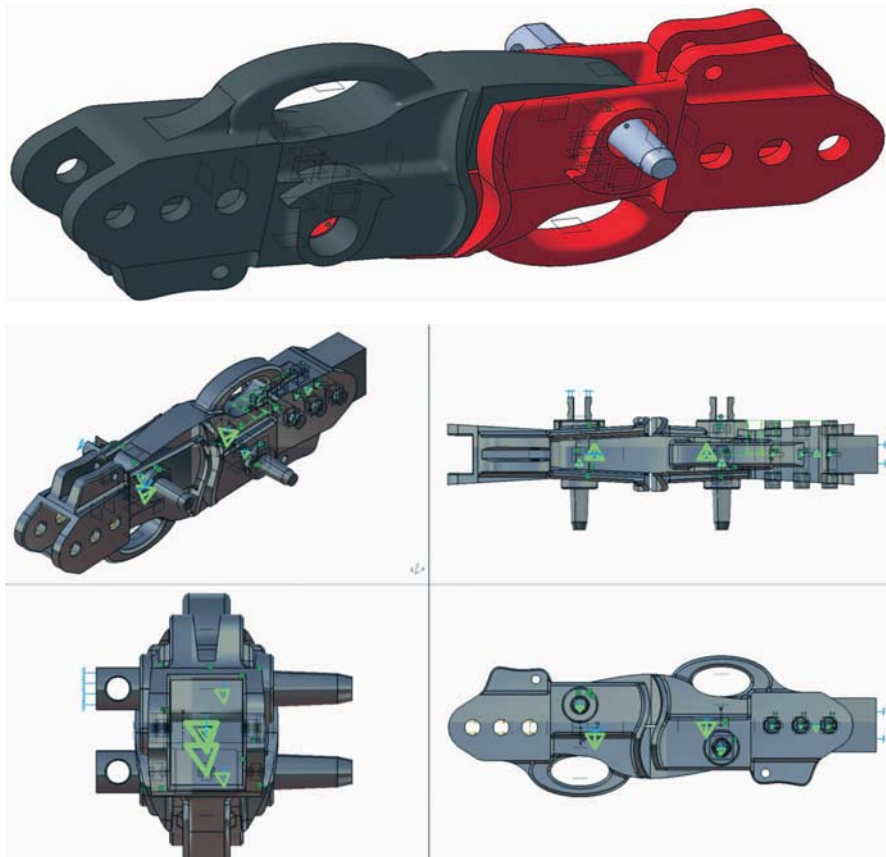
Rys. 3. Widok modelu 3D sprzęgu tramwajowego w systemie CATIA V5

W ramach pracy wykonano rysunki techniczne wykonawcze i złożeniowe utworzonych w programie CATIA v5 modeli przestrzennych poszczególnych elementów, tj. głowicy, pałaka, klina, śruby, podkładki, nakrętki oraz fragmentu drąga sprzęgu – fot. 3.
