Budowa dźwigu w pałacu Izraela Poznańskiego w Łodzi – studium przypadku

Construction of an Elevator in Izrael Poznański's Palace in Łódź: A Case Study

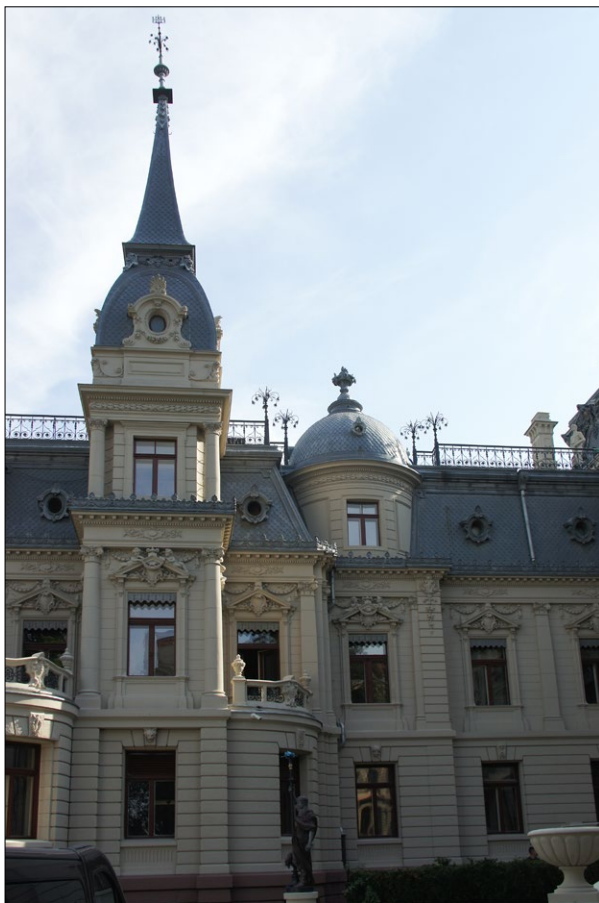
Fig. 1. Poznański's Palace, a fragment of the western facade with a tower in which the elevator was placed, 2020; photo by R. Jeżowski

Therefore, the fourth solution remained, the most invasive in relation to the monument, as it involved piercing the ceilings. It was crucial to find a place where it would be possible and the losses in the historical substance would be the smallest. This issue was addressed already in 2007. Two elevators were planned at that time: one connecting the basement with the ground floor and the other—the ground floor with the upper floors. The 2016 project provided for three elevators. It was not an optimal solution for conservation, utility and economic reasons. In 2018, it was finally decided to locate the elevator in one of the two towers located in the western facade (Fig. 2) after removing the ceilings and staircase there.

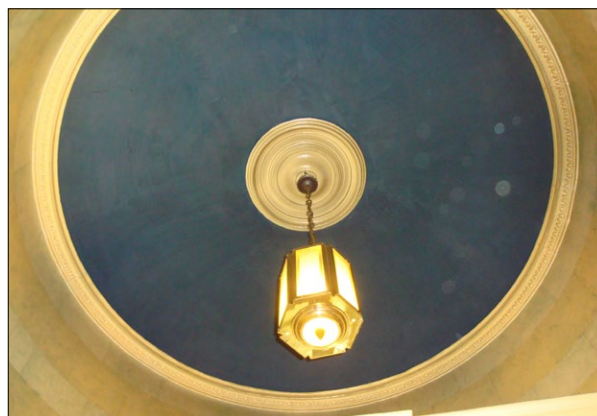
Fig. 4. Ceiling with a characteristic cornice in the restroom, before disassembly, 2018; photo by R. Jeżowski

The restrooms had preserved period decorations—marbled walls with four decorative niches crowned with shells, and a decorative cornice under the ceiling (Fig. 4). The windows and doors inside and in the vestibule were preserved in good condition.

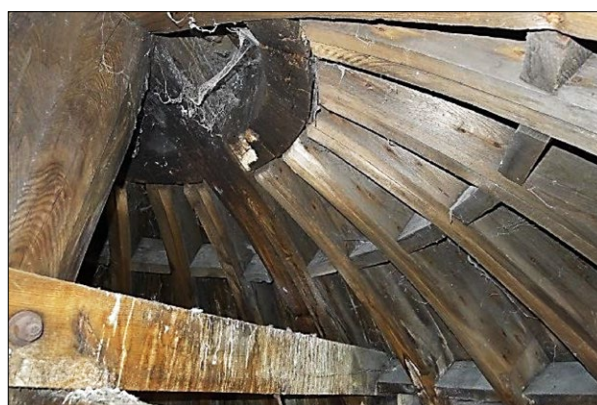
Fig. 5. The structure of the dome above the tower, the arrangement of rafters and bracing elements, 2018; photo by J. Kozicki

The tower is topped by a spherical dome with a wooden structure (Fig. 5) covered with metal sheet on a planking made from 25 mm thick boards. In the attic, during the survey, a steel, riveted, inactive water tank in the form of a cylinder with a capacity of about 2 m³ was discovered, insulated with sawdust and clad with wood. The condition of the wooden dome structure turned out to be satisfactory, also in terms of mycology.

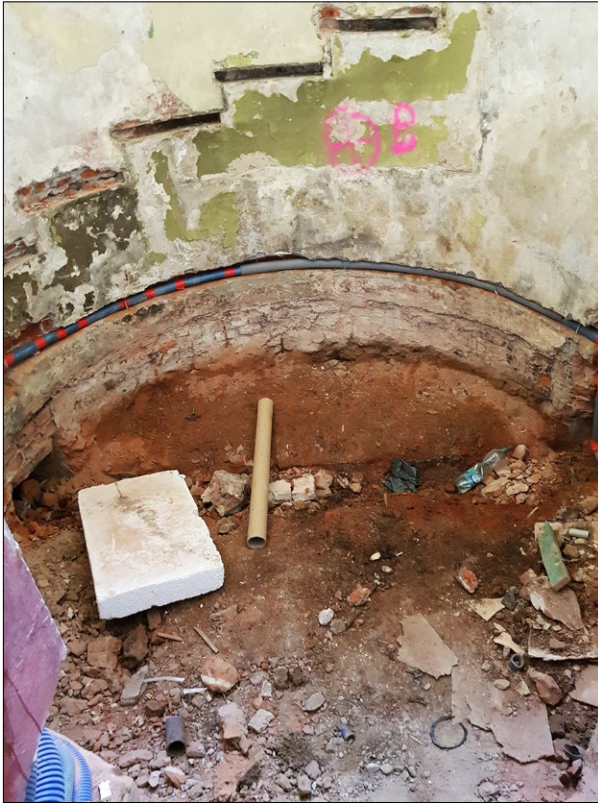
Fig. 6. Traces of dismantled stairs in the basement, 2018; photo by F. Witczak

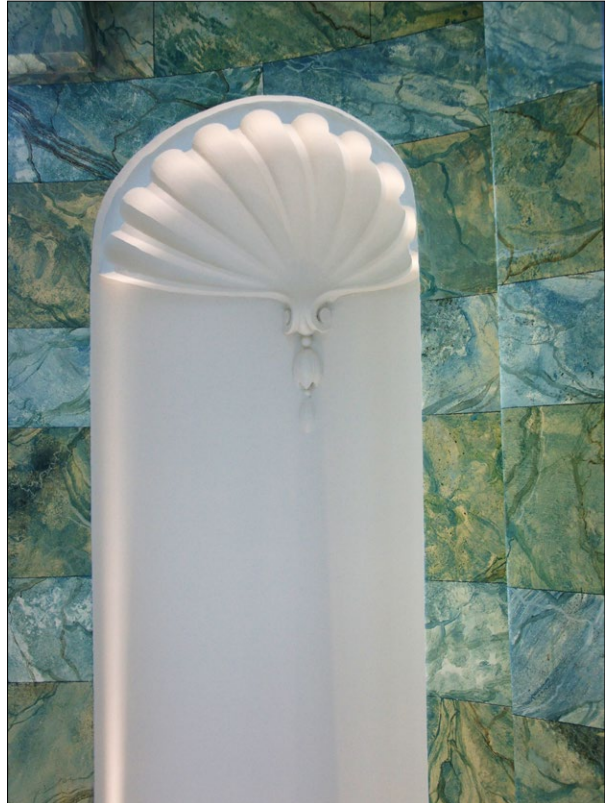
Fig. 7. Decorative niche topped with a shell preserved in the shaft, 2020; photo by R. Jeżowski

- historical woodwork in the vestibule leading to the elevator on the first floor has been renovated,
- four decorative niches crowned with shells and a decorative cornice on the first floor were renovated and the marbling of the walls was restored,
- the truss of the wooden dome was proofed with a proofing agent (by hand, with a brush) against
