Rafał WRONA

JEDNOCZESNY MANEWR ZMIANY KIERUNKU JAZDY I WYPRZEDZANIA ZAGROŻENIEM BEZPIECZEŃSTWA RUCHU DROGOWEGO

JEL: R41 DOI: 10.24136/atest.2018.079

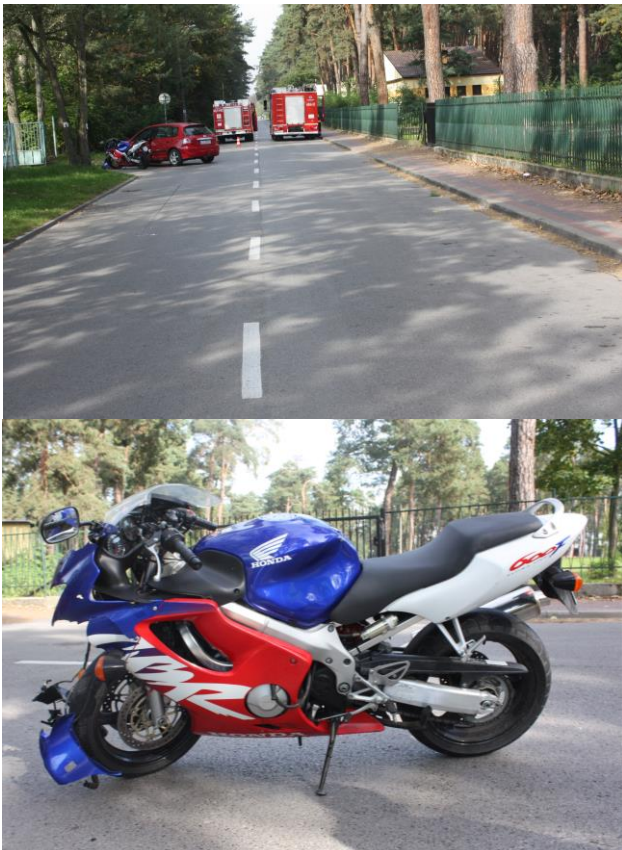
Rys. 2. Miejsce zdarzenia oraz powypadkowe uszkodzenia pojazdów

Wypadek zaistniał w październiku 2015 roku w mieście powiatowym około godziny 9⁰⁰ podczas słonecznej pogody i temperaturze otoczenia 19°C. Do zdarzenia doszło na dwukierunkowej asfaltowej jezdni szerokości 7,0 m. Płaska i prosta nawierzchnia jezdni była czysta, sucha i gładka. Wypadek miał miejsce na obszarze zabudowanym o dopuszczalnej prędkości jazdy 50 km/h. Wyżej wymienioną jezdnią jechał motocyklista, a przed nim kierujący samochodem marki Honda Civic. W chwili gdy motocyklista przystąpił do wyprzedzania jadącego przed nim pojazdu, kierujący samochodem Honda Civic przystąpił do skrętu w lewo, na parking przed budynek administracji publicznej. Doszło do czołowego uderzenia motocyklisty w lewy bok skręcającego przed nim samochodu osobowego marki Honda Civic. W wyniku zderzenia pojazdów motocyklista doznał ciężkich obrażeń ciała, zaś obydwaj uczestniczące w zderzeniu pojazdy uległy uszkodzeniom. Miejsce wypadku oraz uszkodzenia pojazdów zilustrowano na rys.2.

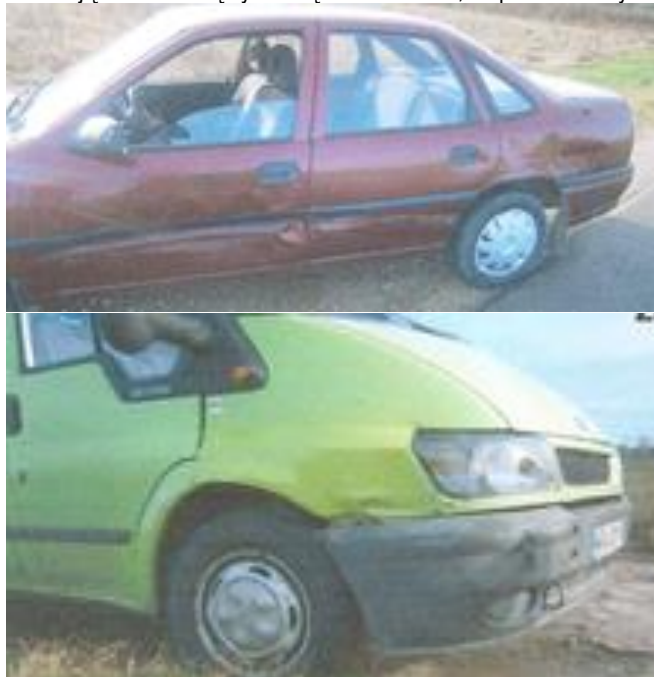
Rys. 5. Uszkodzenia pojazdów

Uszkodzenia kolizyjne obydwóch pojazdów są niewielkie i wskazują na niewielką dynamikę ich zderzenia, co potwierdza rys.5.
