## *Średniowieczna architektura kościoła pw. św. Jadwigi Śląskiej w Zielonej Górze i jej przemiany od XIV do XX w.*

### *Medieval architecture of the Church of St. Hedwig of Silesia in Zielona Góra and transformations to the church between the 14<sup>th</sup> and 20<sup>th</sup> centuries*

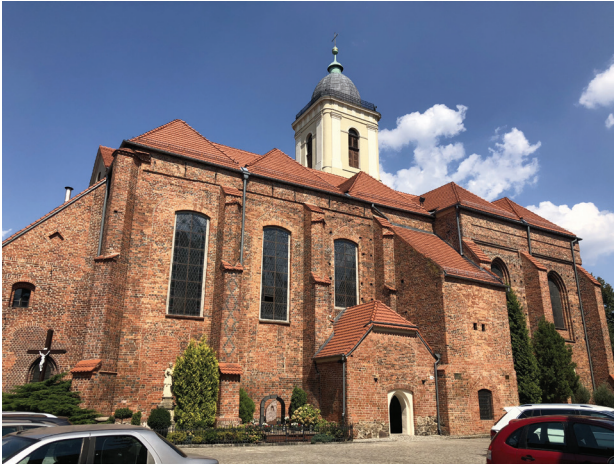
Il. 1. Zielona Góra, konkatedra pw. św. Jadwigi Śląskiej,  
widok ogólny od południowego zachodu  
(fot. A. Legendziewicz)

Fig. 1. Zielona Góra, co-cathedral of St. Hedwig of Silesia,  
general view from the southwest  
(photo by A. Legendziewicz)

to the body: the biggest one consists of two storeys, is as wide as the central aisle (the nave) and built by the west wall, and two smaller ones are built along the axis of the second easternmost span from the south and north. The presbytery is covered with a multi-slope roof, the church body is covered with a gable roof with a west-facing triangular gable and with three crosswise, multi-slope roofs. The Gethsemane Chapel, together with the organ gallery, is covered with two parallel three-slope roofing systems, and the Baptistery (at present of the chapel of Our Lady of Częstochowa) is covered with a mono-pitched roof. Mono-pitched roofs are also built on the north and west porches. The south porch is covered with a three-slope jerkinhead roof. A three-storey tower covered with a dome-like cupola with a ball and a cross rises above the church building; the cupola base is surrounded by a forged balustrade (Fig. 1, 2).

covered with two segmental non-circular arches that are based on brick brackets. Above them, there are frieze panels, and below them there are two other recesses covered with segmental non-circular arches. In the middle of the façade between the buttresses, there is a church porch with an entrance built along the axis, and two small segmental recesses above the entrance. A low triangular roof gable rises from above the porch. The southern elevation of the body is emphasised by three-stepped counterforts whose highest parts are rotated through 45 degrees. Between the counterforts, there are segmental windows, and in the finial part, there is a frieze panel. The easternmost span spreads over the Baptistry, whose elevations are smooth and undecorated; the second span contains the south porch with cornices beneath the eaves and a jerkinhead. The eastern two-span part of the elevation within the choir, including the Gethsemane Chapel and the organ gallery, consists of two storeys and is supported by three massive perpendicular buttresses. Between the buttresses, there are stepped lancet windows, and above them there are two strips of frieze panels, with the lower strip being enriched with a brick cornice. The eastern elevation containing a single lancet window is topped with two friezes: the lower one is made of four layers of bricks that are laid at an angle of 45 degrees to the wall face, and the upper one is flat. The polygonal enclosure of the choir looks like that described above. The corners are supported by two-stepped buttresses. There are windows between the buttresses. Two frieze strips are arranged above the windows. The north elevation looks like the south elevation. It is emphasised by two-stepped buttresses between which there are segmental windows. In the finial part, there is a frieze panel, and above it there is a shaped, ceramic cornice consisting of ceramic mouldings. In the second easternmost span, there is a porch, whose elevations are plastered and whose entrance is smoothly framed. The articulation of the tower elevation is divided into three zones. The lower zone contains no detail and runs up to the top cornice of the wall. Above, the tower stem corners are rounded, the stem itself is decorated with smooth pilaster strips on which a moulded cornice is based. Between the pilaster strips, there are high, semicircular framed windows and panels under the windowsills. The highest storey is decorated with pilasters arranged in the Tuscan order. A moulded cornice within an entablature with triglyphs is based on the pilasters. On the eastern side of the tower, there is a single-storey sacristy with plastered undecorated elevations (Fig. 1, 2).

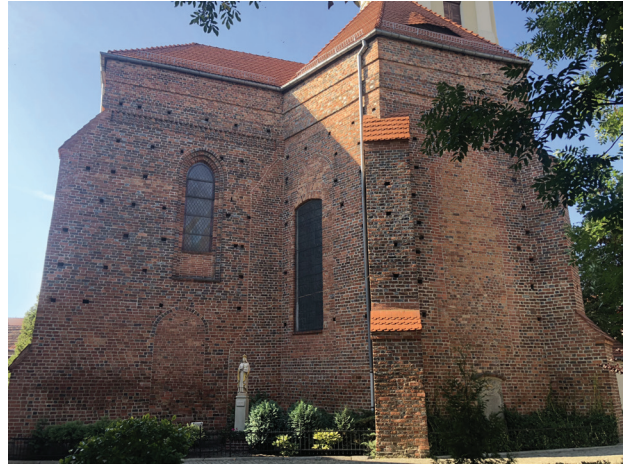
Il. 2. Zielona Góra, konkatedra pw. św. Jadwigi Śląskiej,  
widok ogólny od wschodu  
(fot. A. Legendziewicz)

Fig. 2. Zielona Góra, co-cathedral of St. Hedwig of Silesia,  
general view from the east  
(photo by A. Legendziewicz)

retained a regular layout of overfired bricks where heading course is followed in places (Fig. 2, 9a).

The Gothic tower topped with a high Baroque cupola with three levels of arched openings, which is known from Werner's view, collapsed on 14 July 1776 [6, p. 278]. A print made by Kluge after the collapse shows ruins of the tower and the cupola, the partly collapsed, heavily cracked north wall of the presbytery, a fallen vault and the walls of the east span in the north aisle, as well as partly damaged slopes of the choir and church roofs, and the damaged wall over the chancel arch. The reconstruction of the church started two years after the collapse [6, p. 286]. At first the ruined walls of the church body and of the presbytery were re-erected. New cross vaults were introduced to the choir. They were supported by the masonry pillars that were built in the recesses cut down in the enclosure walls. In the church body, the pillars were bricked on the backups that had been shaped while the enclosure walls were being constructed. A new, single storey, north porch was built. The shape of the west entrance portal was altered. Window frames in the aisle wall were made; five-level, ten-pane windows were installed; each pane consisted of 16 rectangular pieces of glass separated by wooden glazing bars – such windows are known from a photograph that dates back to the early 20<sup>th</sup> century. New door frames and a (double) board door with the obverse boards arranged in a diamond pattern were introduced into the sacristy and north porch entrances, and those where the boards were arranged in a herringbone pattern were installed in the south porch and Gethsemane Chapel entrances. The window on the ground floor of the Baptistry was reduced and the lighting opening in the first floor room was bricked up (Fig. 2).

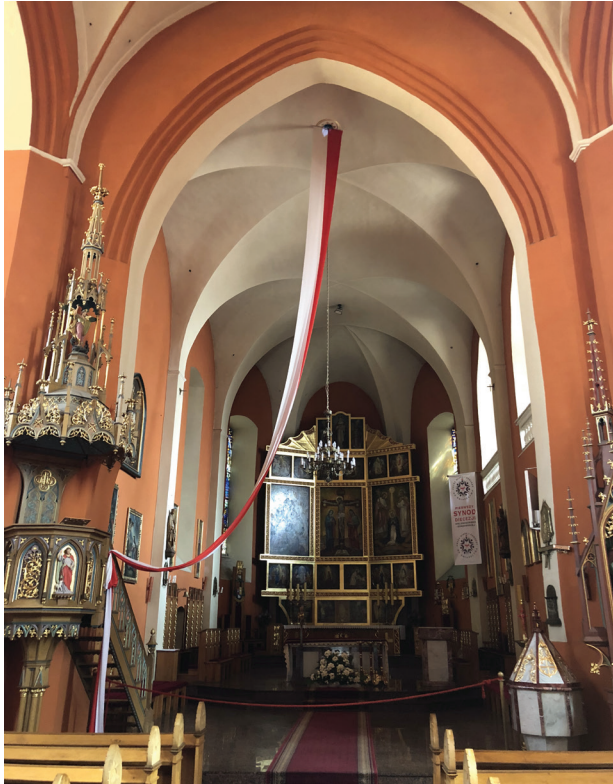
Il. 3. Zielona Góra, konkatedra pw. św. Jadwigi Śląskiej, widok wnętrza prezbiterium (fot. A. Legendziewicz)

Fig. 3. Zielona Góra, co-cathedral of St. Hedwig of Silesia, view of the inside of the presbytery (photo by A. Legendziewicz)

The presbytery consists of two spans and of a polygonal enclosure, which is covered with a ribless cross vault. The daylight falls into it through three segmental windows: two high windows in the side walls of the enclosure and one small north-facing window above the sacristy roof. The choir is connected with the four-span hall body via the chancel arch with a stepped, lancet archivolt. The body is divided into three aisles with arcade walls that rest on octagonal pillars. The pillars support the cross vault decorated with strapwork. The interior is lit through high segmental windows, of whom three face south and four face north (Fig. 3, 4).

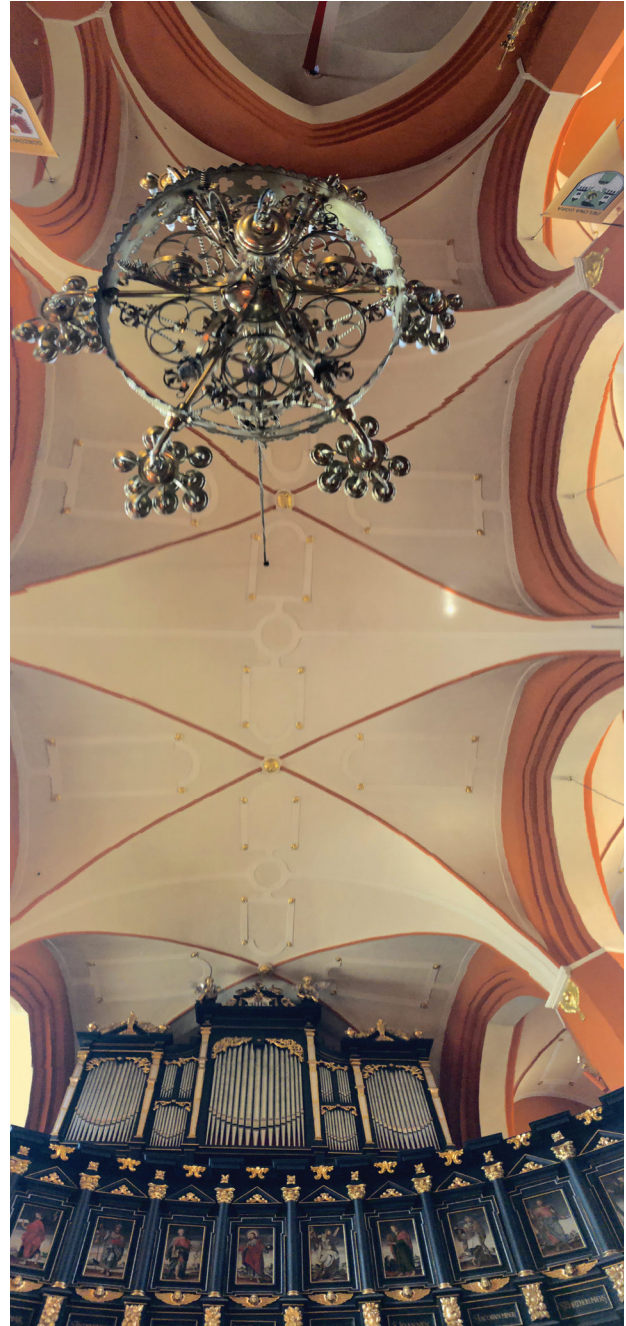
Il. 4. Zielona Góra, konkatedra pw. św. Jadwigi Śląskiej, sklepienie nawy głównej (fot. A. Legendziewicz)

Fig. 4. Zielona Góra, co-cathedral of St. Hedwig of Silesia, vault over the nave (photo by A. Legendziewicz)

A successive stage of alterations to the church was determined by the year 1582 – when Zielona Góra was devastated by a fire and the year 1590 – when the repair work was finished [3, p. 89], [4, p. 9], [6, pp. 104, 105]. The church might have been re-vaulted at that time. The conflagration that damaged the city and partly the church might also have destroyed the Gothic corbel vaults. The destroyed vaults were replaced with new vaults, which were based on back-ups cut down in the enclosure walls and in the walls between the aisles. They were cross vaults, their patches had strapwork decoration and stitches emphasised with rounds at the intersection of squinch arches. The new vaults were accompanied by the narrowing of the aisle window openings. The window size could only be determined for the openings built in the second westernmost span. The edges of openings, ranging from 125 to 135 cm in width, could be seen below the present windowsills. The shape of the openings is unknown because their upper parts were damaged while the present Baroque windows were being built. A new entrance to the Gethsemane Chapel might also have been built at that time. It was located in the east enclosure of the south aisle. The opening had a rectangular stone frame where there was a forged openwork grille. The slightly widening reveals seen from the chapel were covered with a one brick-thick segmental arch. The construction of the new entrance caused the old Gothic one, from the presbytery, to be bricked up (Fig. 4).

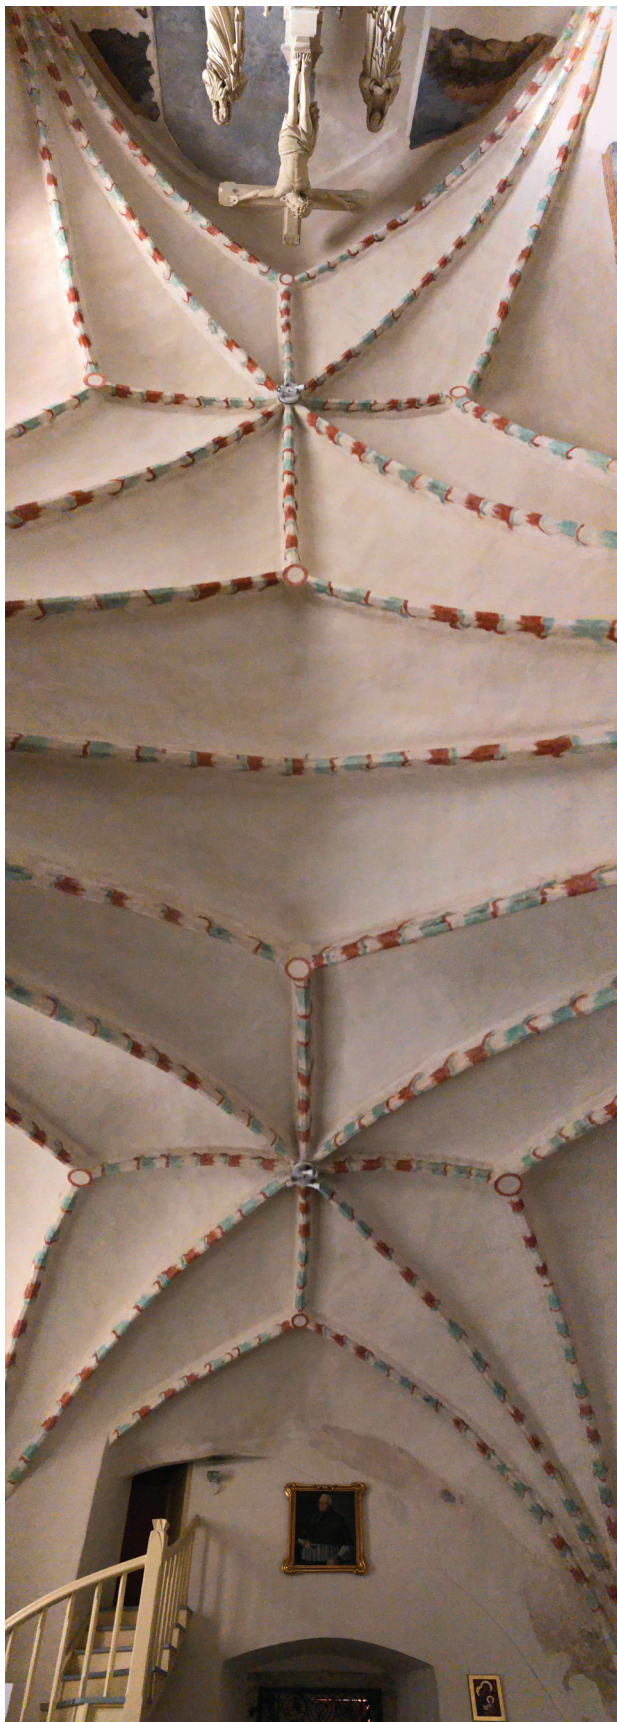
Il. 5. Zielona Góra, konkatedra pw. św. Jadwigi Śląskiej,  
kaplica Ogrójcowa, sklepienie  
(fot. A. Legendziewicz)

Fig. 5. Zielona Góra, co-cathedral of St. Hedwig of Silesia,  
Gethsemane Chapel, the vault  
(photo by A. Legendziewicz)

The Gethsemane Chapel adjacent to the presbytery and the organ gallery above the Chapel are covered with a cross vault whose ribs are arranged in a star-shaped pattern (Fig. 5). The Chapel is lit through two rectangular windows topped with segmental non-circular arches; the space above it is lit through three high lancet windows with stepped reveals, of which one faces east and two face south. The sacristy, which is situated north of the chapel,

The scope of the repair work done in the late 19<sup>th</sup> century and the early 20<sup>th</sup> century could be determined owing to the application of machine made bricks, whose colour and size differed from those that had been used previously. The work was probably done in at least two stages. The first stage in the late 19<sup>th</sup> century included the repair of the face of the polygonal choir enclosure below the windowsills. At that time, the upper parts of the Gethsemane Chapel buttresses were also built up and thereby one buttress step was removed. Moreover, the east-facing window on the ground floor was bricked up and the size of the organ gallery windows was reduced. On the south elevation of the church body, the recesses on the ground floor of the westernmost span and the window in the south porch were bricked up. So was the south-facing window on the ground floor of the west porch. The second stage of transformations took place in the early 20<sup>th</sup> century. The shape of the roof over the south porch was altered, the cupola was removed, a gable was added, the frame of the entrance was altered, and the entrance was topped with a segmental non-circular arch. In the 1920s, the wooden window frames and sashes in high openings of the choir and body were replaced, window hardware was added, and stained glass in neo-Gothic forms, with rich ideological content, was introduced. Restoration work on the elevations and inside was made in the early 21<sup>st</sup> century. The conservation of the interior of the Gethsemane Chapel in 2013 [20, p. 9–20] (Fig. 5) was the last stage.

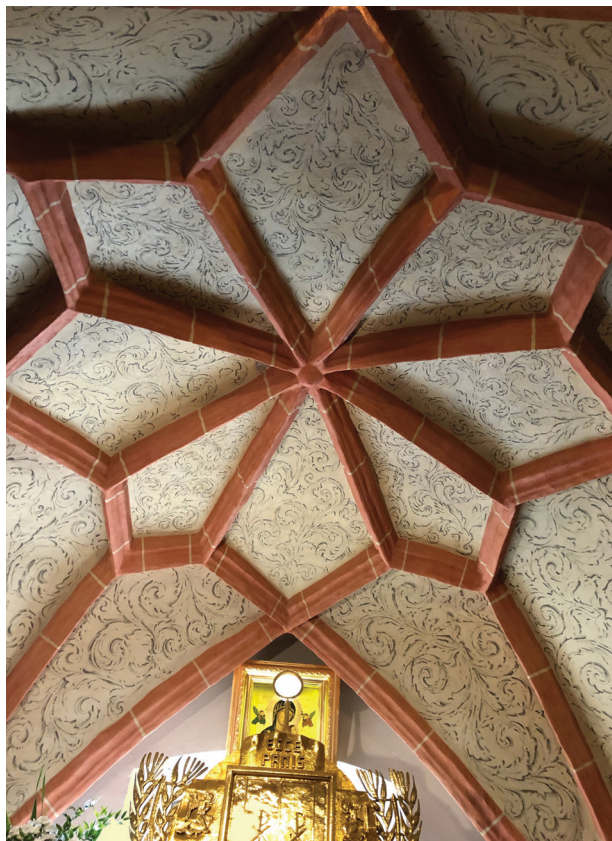
Il. 6. Zielona Góra, konkatedra pw. św. Jadwigi Śląskiej,  
kaplica Chrzcielna, sklepienie  
(fot. A. Legendziewicz)

Fig. 6. Zielona Góra, co-cathedral of St. Hedwig of Silesia,  
Baptistry, the vault  
(photo by A. Legendziewicz)

consists of two rooms. The east room has a barrel vaulted ceiling along the north-south axis and two windows; one of the windows faces north and the other faces east. The room links with another room situated on the ground floor via a rectangular opening. The tower room is covered with a ceiling and has a door with a segmental transom window secured with bars in its north wall. The Baptistery, which adheres to the first span of the body, is covered with a stellar, ribbed vault with a rosette and is lit through a small, south-facing segmental window (Fig. 6). Both

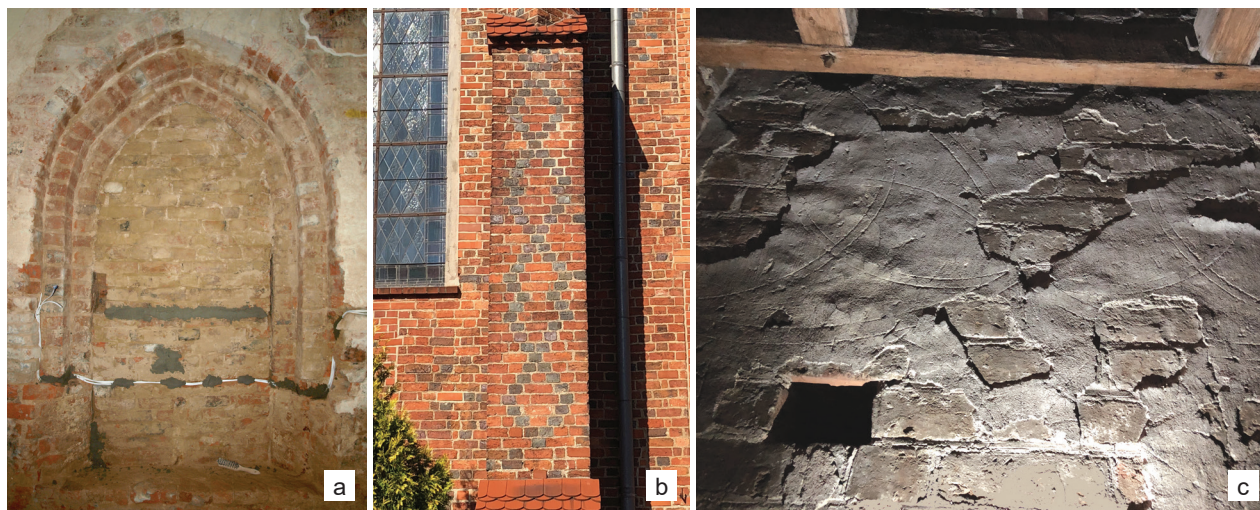
Il. 9. Zielona Góra, konkatedra pw. św. Jadwigi Śląskiej:  
 a) portal w kaplicy Ogrójcowej (fot. P. Celecka);  
 b) przypora z dekoracją rombowa z ciemniej wypalonych główek (fot. A. Legendziewicz);  
 c) fragment dekoracji blendy elewacji zachodniej ze śladami dekoracji rytowanej (fot. A. Legendziewicz)

Fig. 9. Zielona Góra, co-cathedral of St. Hedwig of Silesia:  
 a) portal in the Gethsemane Chapel (photo by P. Celecka);  
 b) buttress with rhombic decoration made of dark-fired headers (photo by A. Legendziewicz);  
 c) fragment of decoration on a blind window on the west elevation with traces of engraved decoration (photo by A. Legendziewicz)

above the Baptistery. The dimensions of the inventoried relicts suggest that the openings could have been about 2.5 m in width, when measured along the windowsill line, and between 1.6 m and 1.7 m in clear width. The windowsills were aligned with the lower steps of the buttresses and probably accentuated with an eaves cornice. The cornice was built of ceramic mouldings. A strip of bricks laid in rowlock course, now demolished, is a trace of the mouldings that has survived. The lower part of the walls was decorated with a plinth whose upper edge was shaped and also made of ceramic mouldings. The body walls were built by the application of a regular stretcher bond, where the brick colour varied depending on the type of firing, from red to black, with local effusions of glazing, and a flat joint with a groove. A decorative motive was applied to one of the south buttresses; it consisted of vertical rhombuses made of darker brick headers (Fig. 1, 8a, b, 9b).

smooth plaster (which might have been decorated as well) (Fig. 9c).

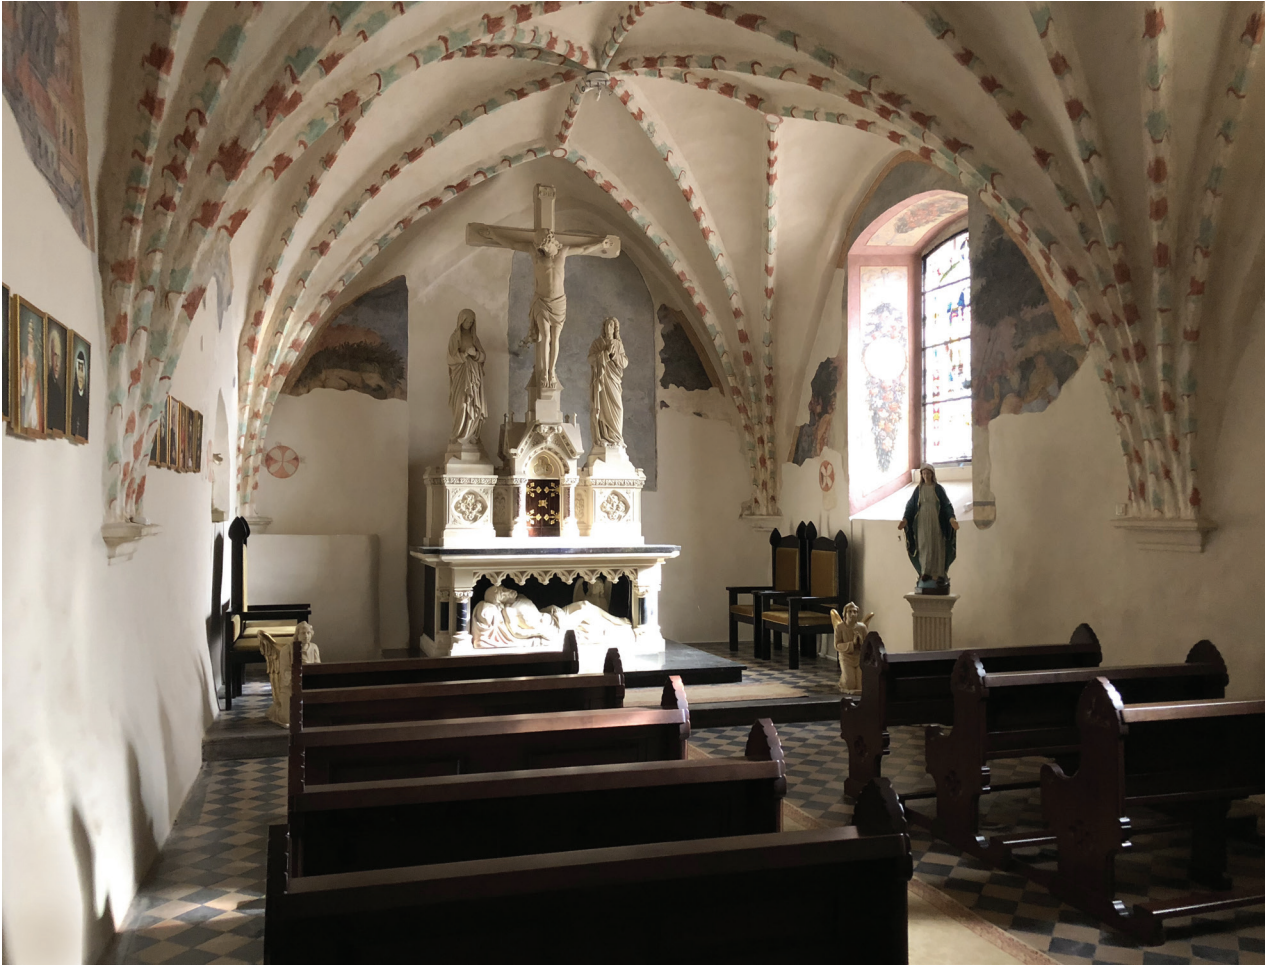
Il. 10. Zielona Góra, konkatedra pw. św. Jadwigi Śląskiej, kaplica Ogrójcowa, wnętrze  
(fot. A. Legendziewicz)

Fig. 10. Zielona Góra, co-cathedral of St. Hedwig of Silesia, Gethsemane Chapel, the interior view  
(photo by A. Legendziewicz)
