BADANIA POD PRÓBNYM OBCIĄŻENIEM STATYCZNYM WIELODŹWIGAROWEGO MOSTU DROGOWEGO WYKONANEGO Z DŹWIGARÓW KABLOBETONOWYCH

Arkadiusz MADAJ, Katarzyna MOSSOR, Krzysztof STURZBECHER
Politechnika Poznańska

RESEARCH UNDER STATIC TEST LOADING OF A MULTIGIRDER ROAD BRIDGE MADE OF PRESTRESSED GIRDERS

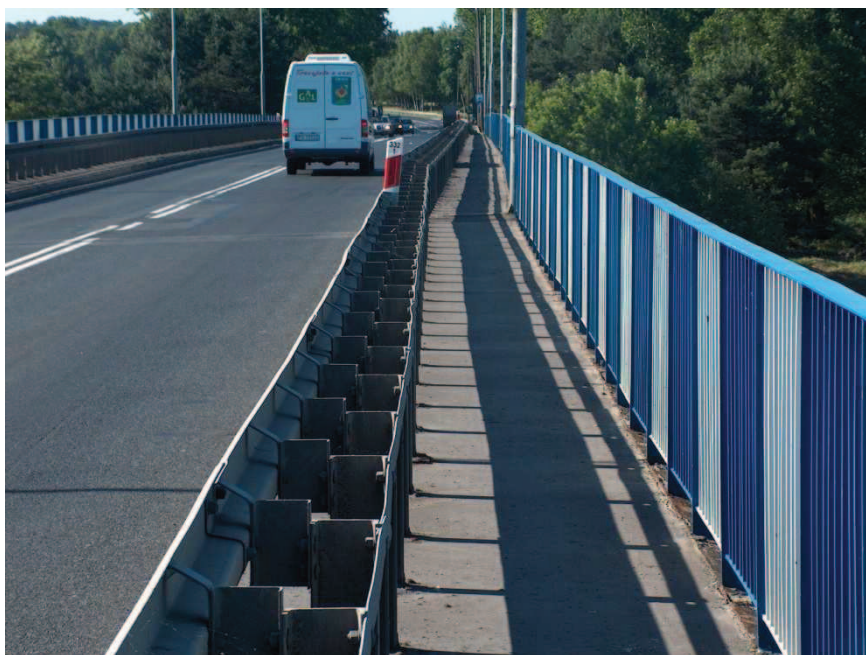
Most został wybudowany na początku lat 70-dziesiątych ubiegłego wieku. Bezpośrednio po jego oddaniu do użytku okazało się, że jeden z filarów uległ awarii. Awaria polegała na nieprzewidywanym, gwałtownym przyroście nie-

równomiernych osiadań, przekraczających 20 cm. Filar ten został naprawiony, fundamenty wzmocnione. Po wzmocnieniu fundamentów osiadania prawie całkowicie zostały zahamowane, na co wskazują stale prowadzone pomiary. Jednak konsekwencją nierównomiernych osiadań jest widoczna do dzisiaj deformacja (załamanie) osi mostu nad wspomnianą podporą (rys. 5).

Rys. 5. Załamanie osi przęsła (zdjęcie sprzed remontu)

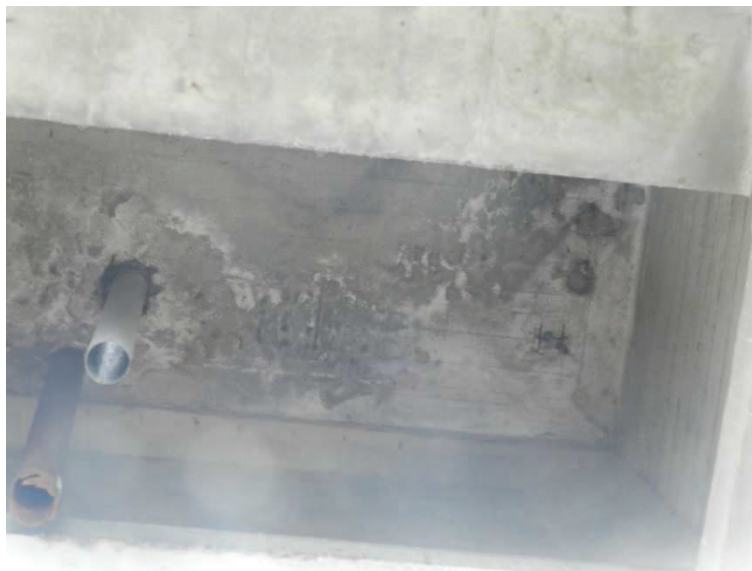
Po kilkunastu latach eksploatacji dokonano przebudowy pomostu, polegającej na zmianie konstrukcji chodników, wymianie nawierzchni, montażu nowych wpustów, urządzeń dylatacyjnych i barier sprężystych. Kilka lat temu dokonano ponownej przebudowy pomostu, a polegała ona na rozebraniu starej i wykonaniu nowej płyty pomostowej, zespolonej z dźwigarami kablobetonowymi. Przyczyną przebudowy był bardzo zły stan techniczny płyty (liczne ogniska korozji betonu i stali), zwłaszcza w pobliżu dylatacji oraz wpustów (rys. 6). Stan płyty pomostowej w pobliżu wpustów był na tyle zły, że doszło wyłamania jednego z wpustów, co stało się bezpośrednią przyczyną podjęcia decyzji o natychmiastowym remoncie – wymiany płyty na nową.

Rys. 6. Uszkodzenia płyty pomostowej wokół wpustów

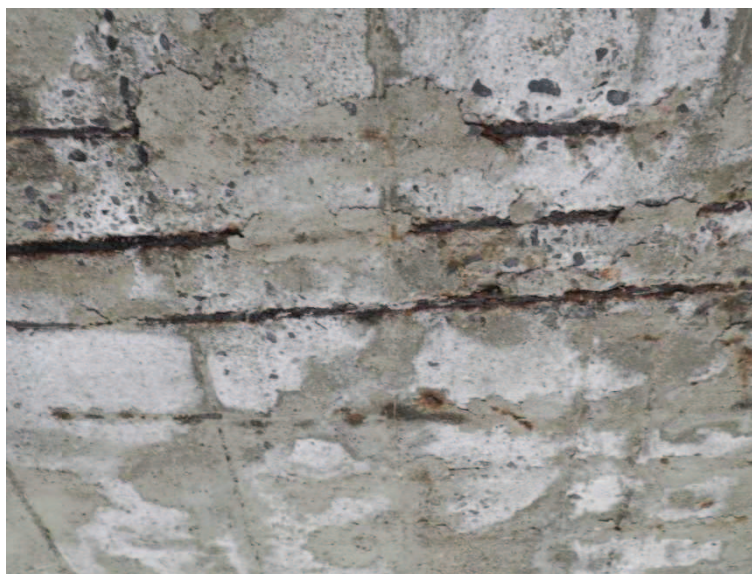
Rys. 7. Odslonięte, korodujące zbrojenie płyty pomostowej

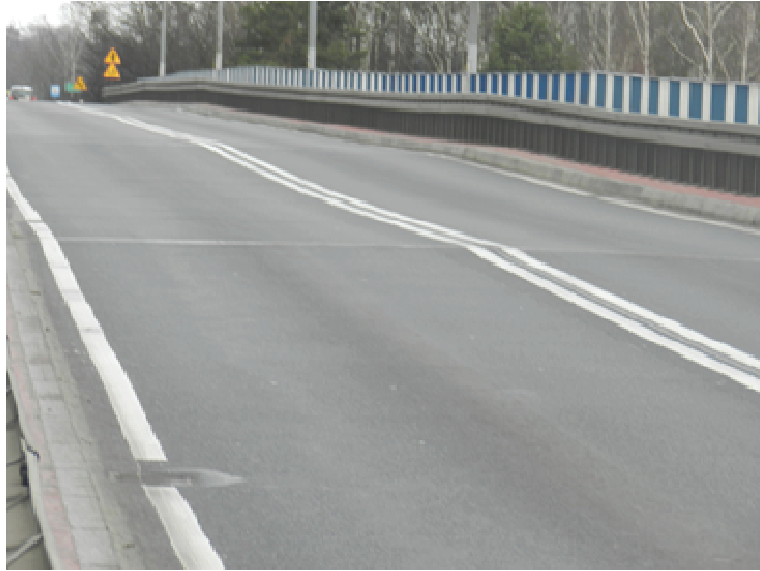
Po wymianie płyty okazało się, że przęsła mają trwałe ugięcia o wartościach (w zależności od przęsła) od kilkunastu mm nawet do 8 cm (rys. 8) Ponadto stwierdzono, że wiele dźwigarów, przede wszystkim skrajnych, ma rysy o rozwarości dochodzącej do 0,8 mm (rys. 9). W związku z tym zapadła decyzja

Rys. 8. Pofalowanie niwelety (trwałe ugięcia) – widok po remoncie mostu (wymianie płyty pomostowej)

o wzmocnieniu przęseł. Uznano, że w celu opracowania skutecznego i efektywnego sposobu wzmocnienia należy poprzedzić to badaniem przęseł pod próbnym obciążeniem statycznym.

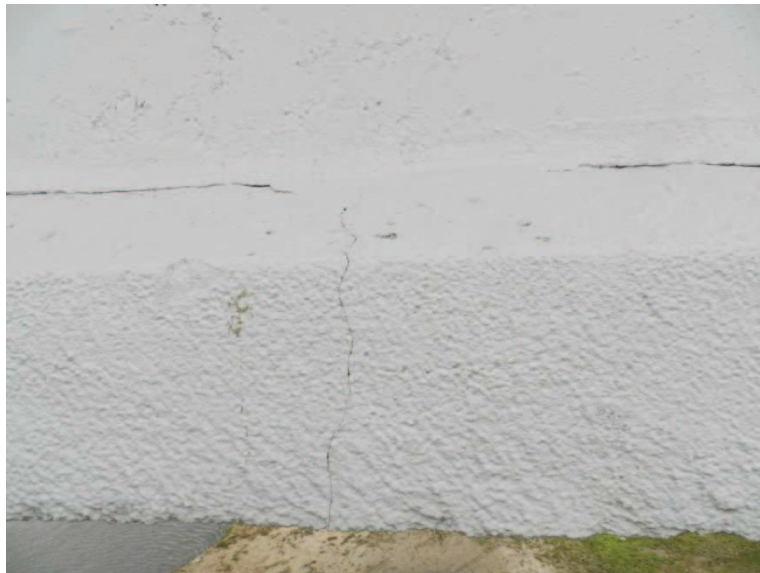
Rys. 9. Rysy na dolnym pasie dźwigara sprężonego

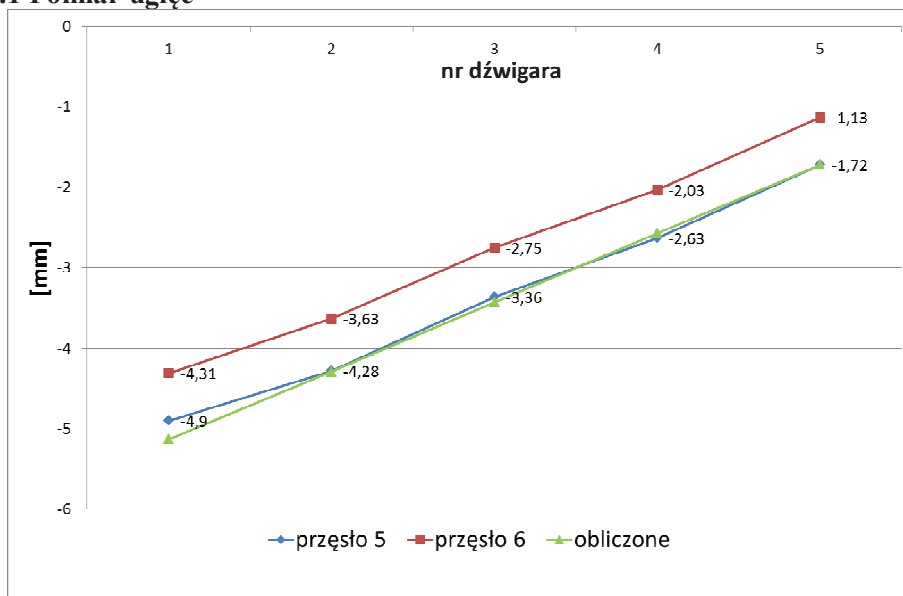
Rys. 12. Pomierzone i obliczona linia ugięcia dźwigarów w przekroju poprzecznym (Schemat I)

Obliczenia linii ugięć wykonano przy wykorzystaniu MES, przyjmując model pręśła w postaci rusztu o sztywnych węzłach. Do obliczeń przyjęto nominalne przekroje, przy założeniu pracy belek na całej długości w I fazie – przekrój niezarysowany i przy założeniu, że przekrój wykonany jest z betonu o module sprężystości równym 38500MPa. Pierwotnie obliczoną sztywność skrętną prętów jako przekroju złożonego z prostokątów, skorygowano zwiększając ją siedmiokrotnie. Zwiększenie pierwotnie obliczonej sztywności skrętnej 7-krotnie pozwoliło uzyskać zgodność nachylenia obliczonej i pomierzonej linii ugięcia pręśła w przekroju poprzecznym. Przykładowe pomierzone i obliczoną linie ugięcia przekroju porzecznego pręśła pokazano na rysunkach 12 i 13.

Szczegółowa analiza porównawcza obliczonych i pomierzonych ugięć wskazuje, że sztywność giętna ustroju jest zbliżona do obliczonej przy założeniu pełnego zespolenia. Stwierdzono pewne zróżnicowanie badanych przęseł. Bar-

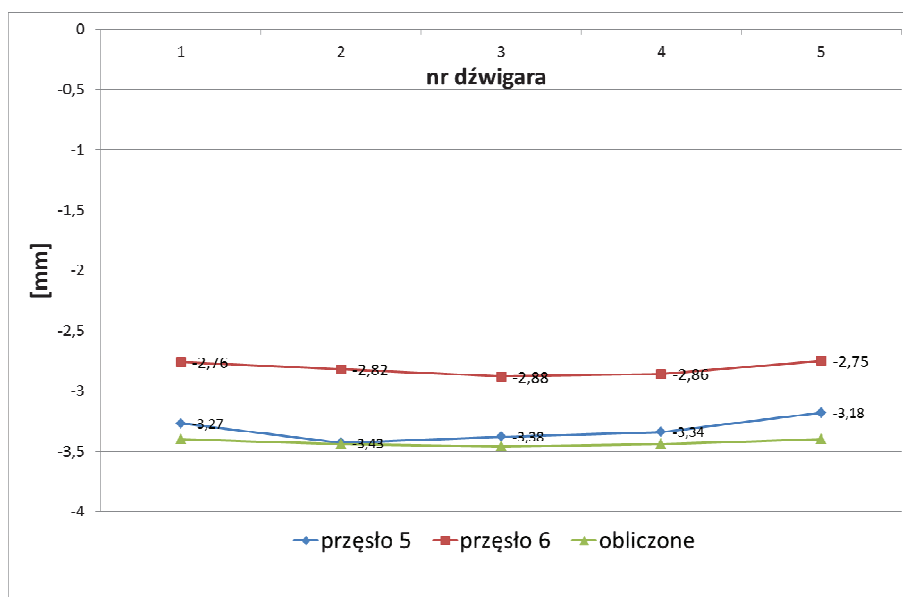
Rys. 13. Pomierzone i obliczona linie ugięcia dźwigarów w przekroju poprzecznym (Schemat II)

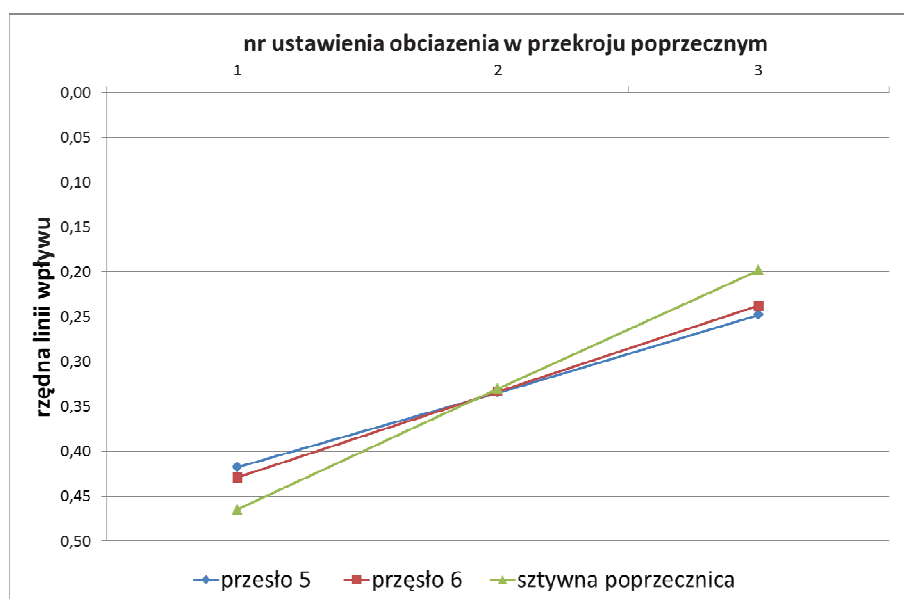
W oparciu o badania ugięć dźwigarów głównych opracowano linie wpływu rozdziału poprzecznego obciążenia. Linie te porównano z liniami obliczonymi metodą sztywnej poprzeczniczy, przy założeniu przegubowego połączenia poprzeczniczy z dźwigarami głównymi (pominięcie w obliczeniach wpływu sztywności skrętnej dźwigarów głównych na rozkład poprzeczny obciążenia). Badania wykazały dużą sztywność poprzeczną układu. Przykładowe linie rozdziału poprzecznego obciążenia (pomierzone i obliczone), pokazano na rysunkach 14 i 15.

Rys. 15. Linia wpływu rozdziału poprzecznego obciążenia – dźwigar 2

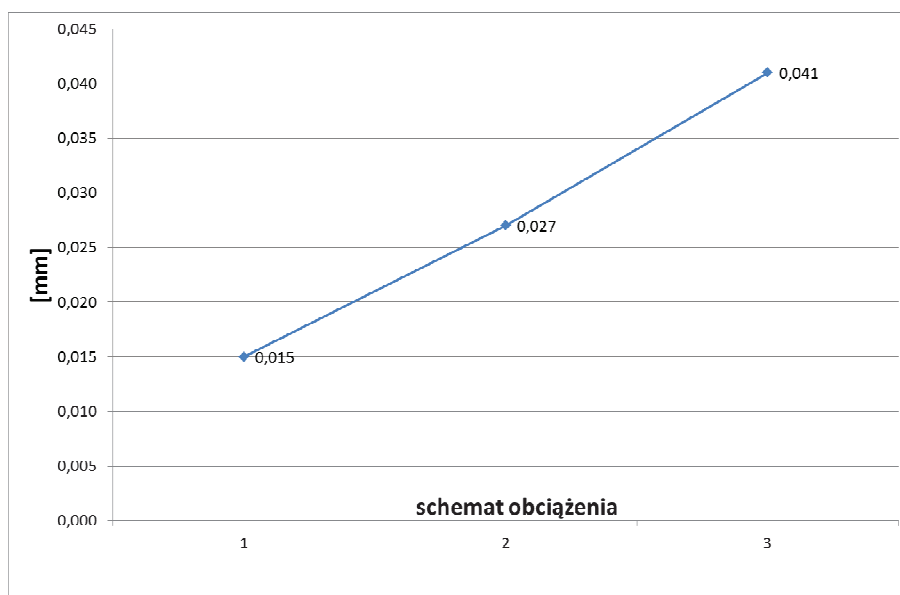
Pomiar zmiany rozwarości rys prowadzono na dźwigarze nr 5 (skrajnym, od strony górnej wody), w przęśle nr 5 (licząc od strony Poznania). Przeprowadzone pomiary wykazały, że są to rysy czynne, których rozwarość zmienia się pod wpływem obciążenia. Przykładowe wartości zmian rozwarości rys pokazano na rys. 16. Przyrost rozwarości rys (w zależności od położenia oraz schematu obciążenia) zmieniał się w przedziale od 0,010 do 0,041 mm. Przeprowadzone badania wykazały natomiast, że ustrój pod badanym obciążeniem zachowuje się sprężyste. Po odciążeniu konstrukcji rozwarość rys wracała do wartości sprzed obciążenia.

Rys. 16. Przykładowy przyrost rozwarości rysy w poszczególnych schematach obciążenia (przęsło 5, dźwigar 5)
