Bartosz Zakrzewski

Instytut Transportu Samochodowego

SAMOCODY DOSTAWCZE ZE STALOWEJ WOLI – STAL 300 I STAL 158 (materiał nierecenzowany)

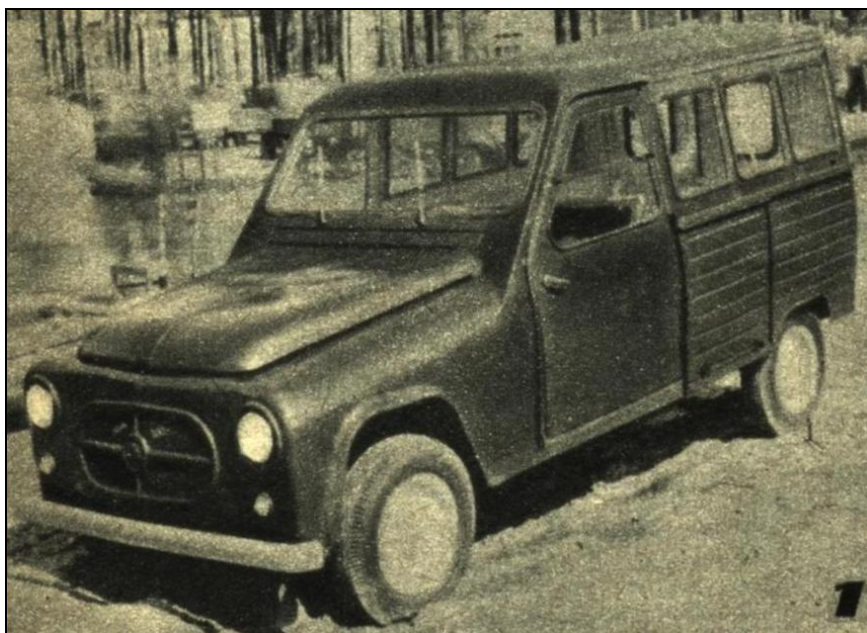
Fot. 1. Widok ogólny samochodu dostawczego Stal 300 [[2]]
Fot. 1. General view of Stal 300 van [2]

Zwracała uwagę prostota wykończenia wnętrza pojazdu i tak np. wszelkie elementy pomocnicze sprowadzono do minimum: prosta, długa „klamkowa” dźwignia zmiany biegów umieszczona została przy kolumnie kierownicy po prawej stronie i dawała bezpośrednią zmianę przełożeń. Z danych z tabeli 1 samochód Stal 300 był lekki i ekonomiczny - przy prędkości maksymalnej 70 km/h i z największym dopuszczalnym

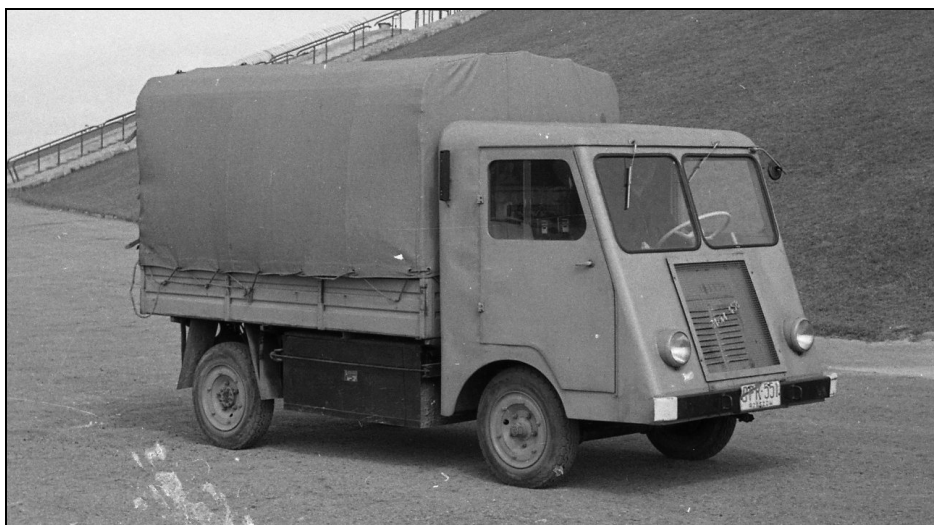
Fot. 4 Samochód Stal 158 – widok z prawego półprofilu [[3]]

Fig. 4. Stal 158 car - view from the right half-profile [3]

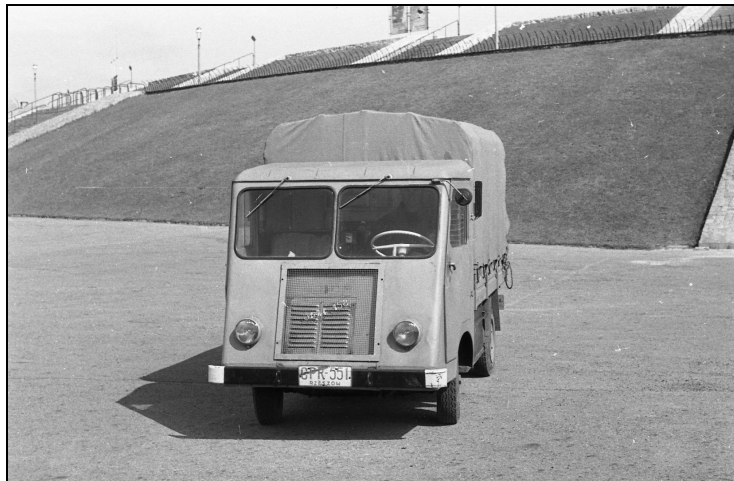
Fot. 5 Samochód Stal 158 – widok z przodu pojazdu [[3]]
Fig. 5. Stal 158 car - the view from the front of the vehicle [3]

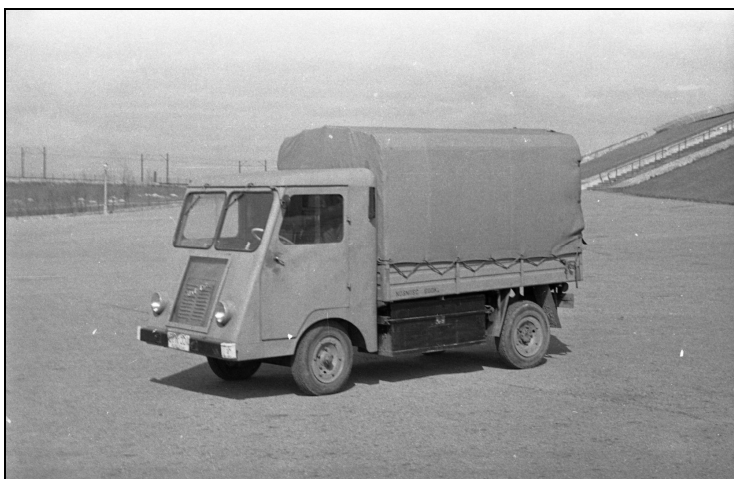
Fot. 6 Samochód Stal 158 – widok od lewej strony [[3]]
Fot. 6. Stal 158 car - view from the left hand side [3]

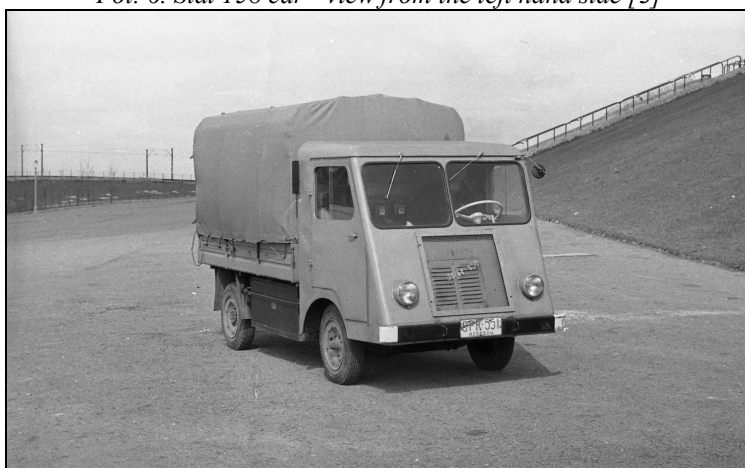
Fot. 7. Samochód Stal 158 – widok od prawej strony [[3]]
Fig. 7. Stal 158 car - view from the right hand side [3]

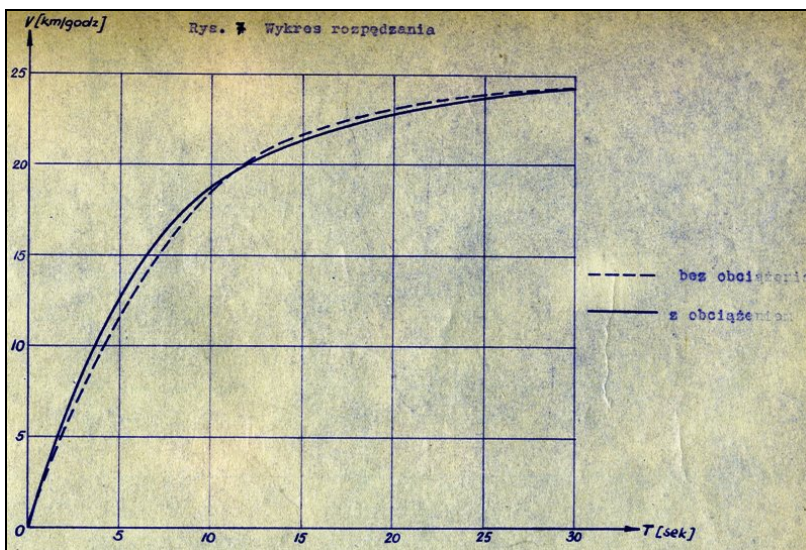
Rys. 6. Wykres rozpędzania samochodu elektrycznego SA-1 [[3]]

Fig. 6. Acceleration graph of the SA-1 electric car [3]

Także przyspieszenia samochodu były stosunkowo niskie. Na uzyskanie prędkości 20 km/h zarówno naładowany, jak i pusty samochód potrzebował ok. 12 sekund, zaś do osiągnięcia prędkości 25 km/h ponad 30 sekund (rys. 5).
