SŁAWOMIR KARAS

MICHAŁ JUKOWSKI

## Mosty zespolone na dźwigarach INP

Celem artykułu jest omówienie kilku obiektów mostowych usytuowanych na Lubelszczyźnie, które spełniają jeszcze funkcje komunikacyjne, lecz ich przydatność do użytkowania staje się już ograniczona. Przebudowa lub wzmocnienie tych obiektów są dziś dyskusyjne pod względem ekonomicznym i technicznym.

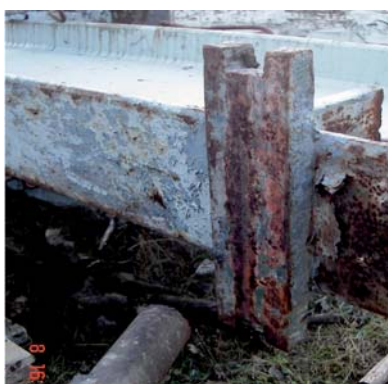
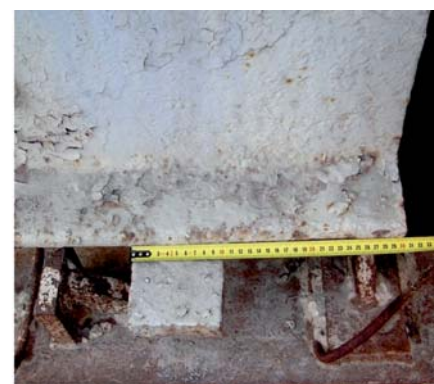
Fot. 2. Łożyska belek stalowych: a) nieprzesuwne, b) łożysko styczne przesuwne

Stosowane łożyska były o bardzo prostej konstrukcji. Najczęściej był to płaskownik ułożony na betonie lub przyspawany do belki w miejscu teoretycznego podparcia, (fot. 2a). Widoczne na fotografii 2b) wcięcia w płycie łożyska przewidziano do zamocowania łożyska za pomocą bolców w betonie ławy podłożyskowej.

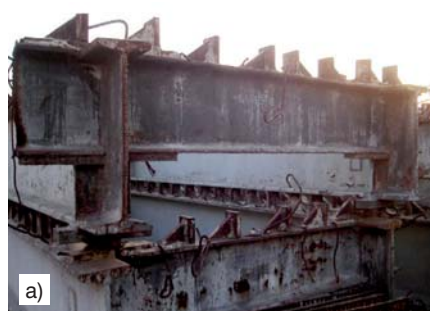
Fot. 1. Odzyskane belki stalowe, w formie tandemów, z łącznikami sztywnymi: a) widok na poprzecznice skrajną, b) połączenie poprzecznic z belką, c) łączniki sztywne, d) łączniki wiotkie

stępne, a ich naśladowanie za pomocą prętów z odgięciem lub z pętłą nastęrczało duże problemy technologiczne. Dźwigary zespolone z dwuteowników normalnych najczęściej miały łączniki sztywne (nazywane też *opórkami*), (fot. 1).

Na fotografii 1 pokazano dźwigar z belek INP550. Poprzecznice są tu wykonane z dwuteownika INP300, który podparto na poziomych konsolach przyspawanych do środników. Półki górne belek i poprzecznice są na równym poziomie. W pokazanym przypadku nie stosowano spawania poprzecznic do belek obwodową spoiną pachwinową. Łączniki zespalające zastosowano na belkach głównych i na poprzecznicach.

Pokazane na fotografiach 1 i 2 dźwigary z belek INP zostały ponownie wykorzystane do napraw doraźnych mostów. Jednym z zastosowań było wykorzystanie belek do budowy kładki dla pieszych w Biłgoraju (fot. 3). Cechą charakterystyczną używanych dźwigarów jest występowanie trwałego ugięcia, które po odwróceniu belek staje się podniesieniem wykonawczym. Oczywiście ze względów estetycznych usuwano wszystkie „stare” łączniki.

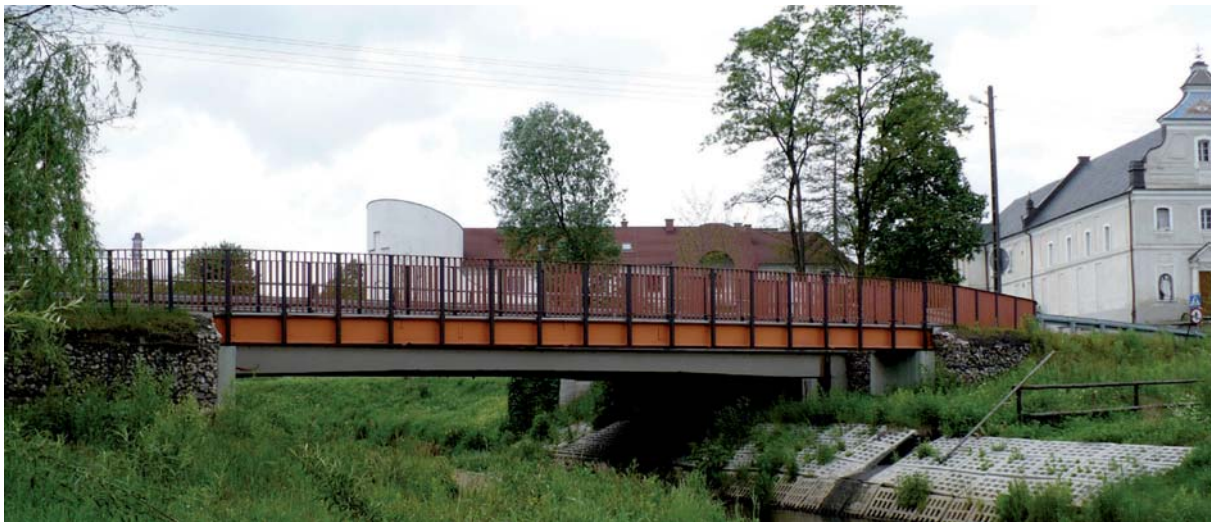
Fot. 3. Kładka dla pieszych w Biłgoraju (2007 r.), w bezpośrednim sąsiedztwie mostu sprężonego Cz. Eimera, wg projektu z 1955 r.

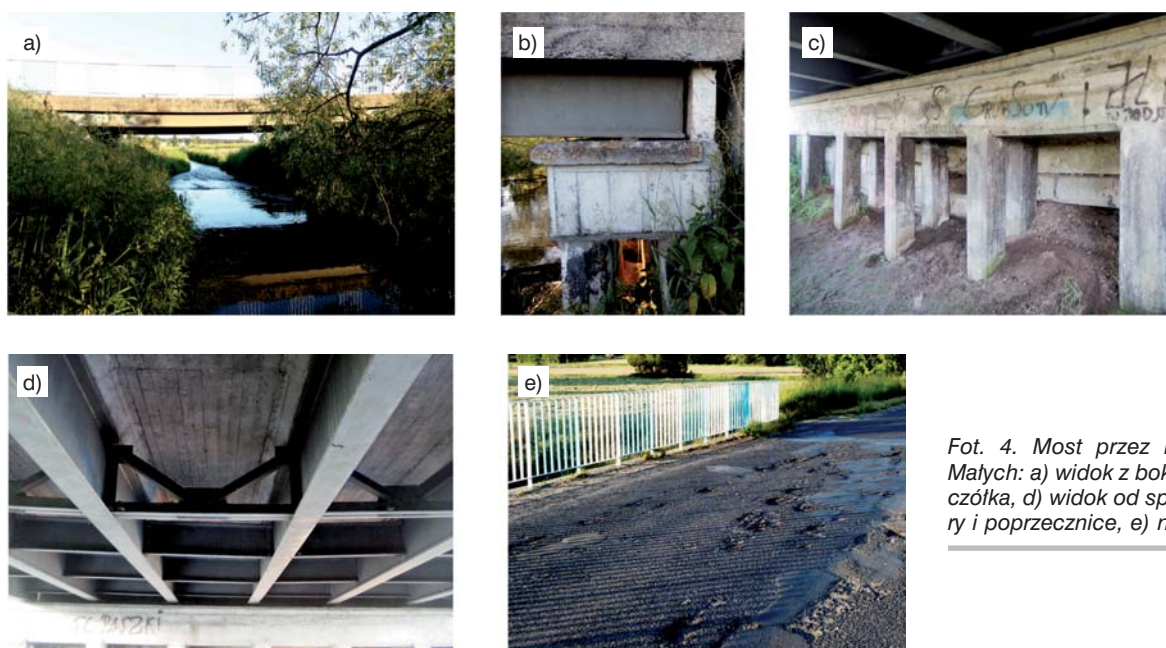
Fot. 4. Most przez rz. Białkę w Paszkach Małych: a) widok z boku, b-c) konstrukcja przyczółka, d) widok od spodu na pomost, dźwigary i poprzecznice, e) nawierzchnia bitumiczna

Przeprowadzona analiza nośności pali fundamentowych przyczółków wykazała, że przy uwzględnieniu efektu konsolidacji gruntów podłoża możliwe było wzmocnienie obiektu do klasy nośności C wg [1]. Most przebudowano i oddano do użytkowania (fot. 4).

Na fotografii 4a) widoczny jest znaczny zwis przęsła, co jest efektem braku odwrotnej strzałki ugięcia. Poza typową hydroizolacją płyty pomostowej, zastosowanie asfaltu lanego do wykonania warstwy wiążącej nawierzchni jezdni wpływa na dodatkowe ograniczenie wodoprzepuszczalności, tak skutecznie, że liczne ubytki w warstwie ścieralnej, nie obniżają izolacyjności (fot. 4d-e). Konstrukcja przyczółka na dwóch rzędach prefabrykowanych pali żelbetonowych jest rozwinięciem technologii przyczółków drewnianych, w których rząd wewnętrzny służył przeniesieniu oddziaływań pionowych ustroju nośnego przęsła, a rząd zewnętrzny powstrzymywał parcie czynne gruntu (fot. 4b-c). W przypadku przyczółków żelbetonowych obie funkcje się pokrywają. Pale są zwieńczone żelbetową ławą podłożyskową, na której w osiach pali ustawiono dźwigary stalowe.

Most w Paszkach Małych jest w bardzo dobrym stanie technicznym. Odnosi się to zarówno do wszystkich elementów wykonanych z betonu, jak i belek stalowych, a także terenu pod mostem oraz nasypów. Belka gzymsowa, która zazwyczaj ulega korozji w pierwszej kolejności, nosi jedynie ślady powierzchniowych zabrudzeń. Do uzyskania pełnego

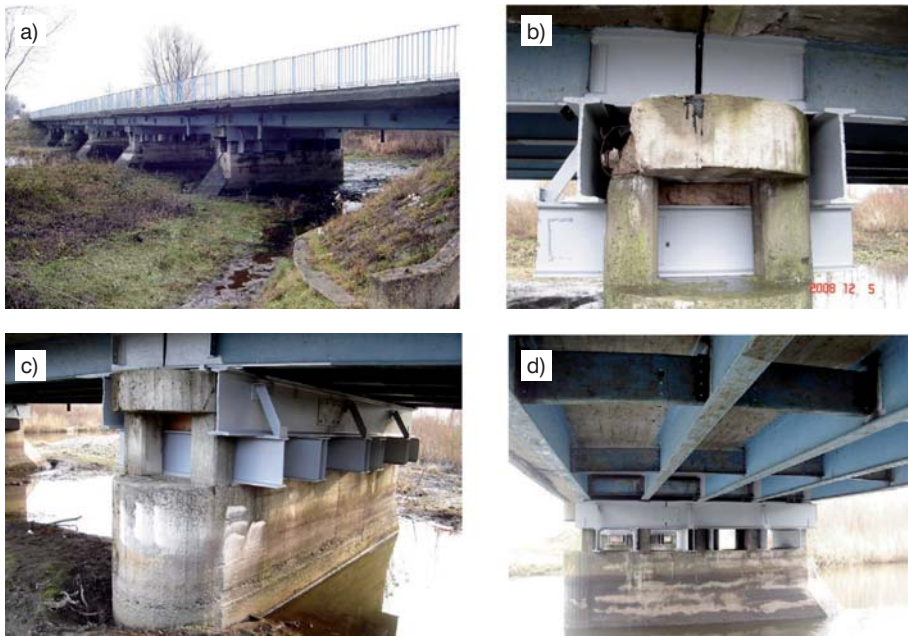
Fot. 5. Awaria mostu w Borowicy: a) widok od napływu, b) ścięcie betonu na filarze, c) tymczasowe zabezpieczenie, d) widok na spód płyty betonowej i konstrukcji stalowej

Nastąpiło ścięcie betonu ławy podłożyskowej pod skrajną belką w filarze trzecim (fot. 5b). Podjęto natychmiastową akcję ratunkową zabezpieczając prowizorycznie uszkodzony filar.

Nie znając jeszcze przyczyn destrukcji betonu filara, w następnych dniach, za radą doświadczonego inżyniera mostowca Andrzeja Leniaka, wykonano tymczasowe zabezpieczenia na wszystkich filarach w formie *kołyszek stalowych* z odzyskanych belek INP 500 (fot. 5c). Mimo iż w sensie mechaniki budowli kołyska jest mechanizmem geometrycznie zmiennym, to w praktyce, tu spełniła swoje zadanie celująco.

W odróżnieniu od mostu w Paszkach Małych, stan techniczny rozpatrywanego obiektu był niepokojący, w szczególności dotyczyło to spodu płyty betonowej pomostu, (fot. 5d). Po przewierceniu nawierzchni jezdni i płyty betonowej pomostu, ustalono: łączna grubość warstw bitumicznych nawierzchni – 16 cm, grubość płyty – 12 cm, jednorodność betonu płyty – dostateczna, oszacowana wytrzymałości do-  
 różna betonu w dniu badania –  $f_{c,c} = 22,5$  MPa.

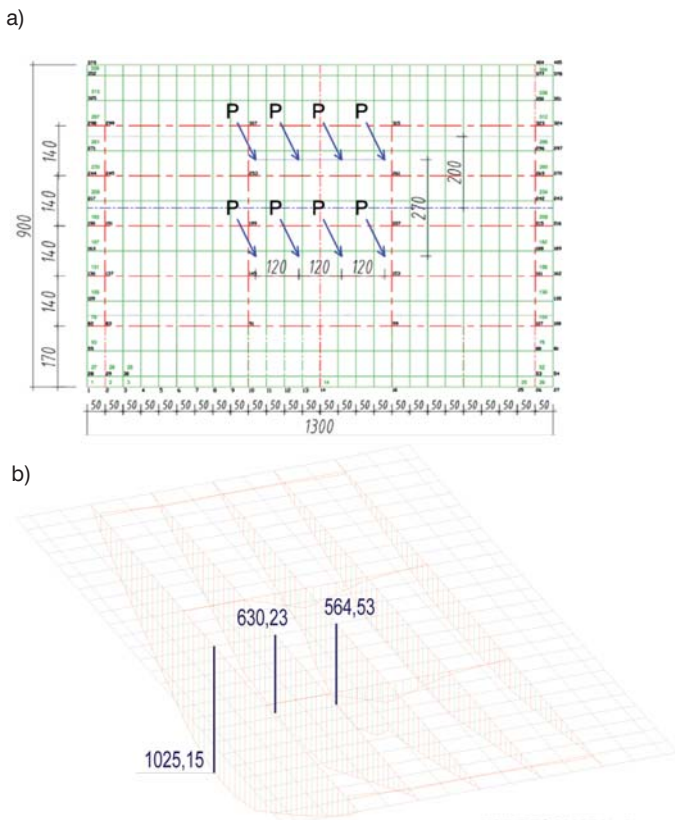
Rys. 5. Analiza statyczna: a) model MES; [cm], b) wykresy momentów zginających w dźwigarach zespolonych od obciążenia ruchomego [kNm]

Na podstawie przeprowadzonej inwentaryzacji, rysunek 4, i rezultatów badań terenowych wykonano model MES w dwóch wariantach: ruszt z dźwigarami zespolonymi i stalowymi poprzecznkami ( $e^1$ ,  $p^3$ ), który posłużył do wyznaczenia sił wewnętrznych oraz ruszt stalowy zespolony z płytą betonową modelowaną elementami powłokowymi ( $e^3$ ,  $p^3$ ) do oceny stanu granicznego użyteczności.

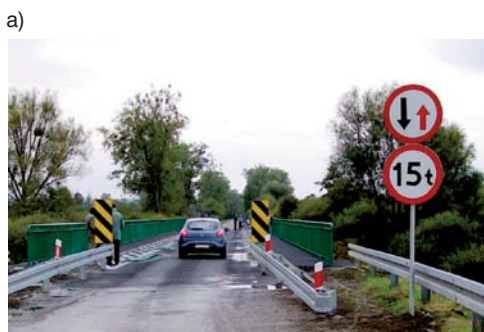
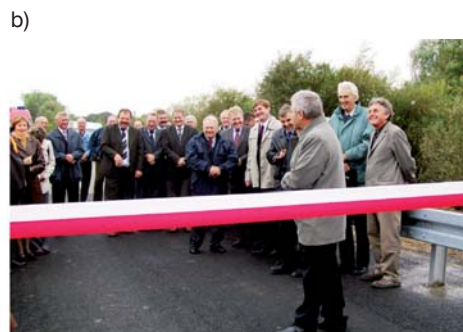
Fot. 6. Most w Borowicy po remoncie: a) nowe warunki komunikacyjne na moście, b) otwarcie mostu

W rezultacie przeprowadzonej analizy statyczno-wytrzymałościowej zdecydowano o ograniczeniu szerokości jezdni do 5 m oraz ograniczeniu masy całkowitej pojedynczego pojazdu do 15 t (fot. 6a). W trakcie remontu również wymieniono izolację i ułożono nową nawierzchnię  $2 \times 4$  cm z asfaltobetonu.

Prace remontowe przeprowadziła firma o uznanej renomie *Zakład Budowy i Remontu Mostów Eugeniusz Czyż* z Zamościa. Most przejściowo był wyłączony z ruchu publicznego i właśnie wtedy okazało się jak jest ważnym obiektem w codziennym funkcjonowaniu okolicznych mieszkańców. Takie sytuacje unaoczniają, że *każdy most jest ważny*, [16]. Uroczyste otwarcie nastąpiło w styczniu 2009 r. (fot. 6b).

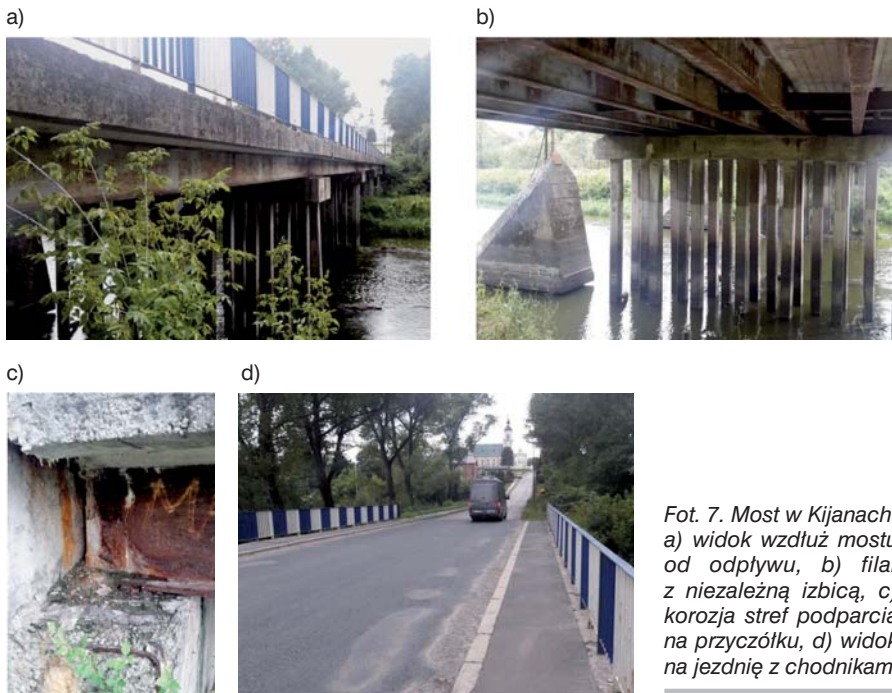
Fot. 7. Most w Kijanach: a) widok wzdłuż mostu od odpływu, b) filar z niezależną izbicą, c) korozja stref podparcia na przyczółku, d) widok na jezdnię z chodnikami

W ciągach dróg powiatowych, przez rz. Wieprz, w miejscowości Kijany (DP 2004L), (fot. 7) oraz w Chlewiskach (DP 1550L), (fot. 8), (właściwie ul. Wierzbowa w Lubartowie) użytkowane są dwa mosty wykonane w tym samym systemie. Mosty są różne pod wieloma względami, jednakże technologia i zastosowane rozwiązania konstrukcyjne są takie same. Różnice zestawiono w tabeli 1, natomiast podobieństwa, poza opisem poniżej, są czytelne na fotografiach 7 i 8.

Stan obu obiektów wg skali ocen stanu technicznego drogowych obiektów inżynierskich jest niepokojący, ocena 3; [18].

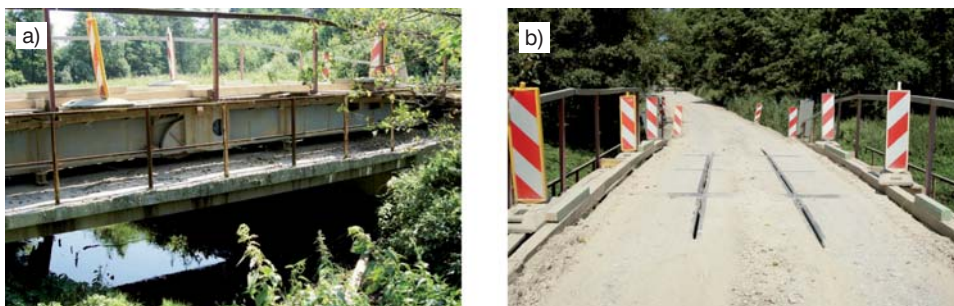
Fot. 11. Konstrukcja odciążająca: a) widok z boku, b) widok z poziomu jezdni

wykorzystywana przez wykonawcę do transportu kruszywa. W celu odciążenia mostu zamontowano konstrukcję odciążającą typu Daglezja (fot. 11), co umożliwiło ruch samochodów o nominalnym ciężarze 240 kN.

Tylko napiętymi terminami wykonania kolejnych zadań budowlanych można wytłumaczyć pozostawienie drewnianych klocków pod ustrojem konstrukcji odciążających. Przez ponad tydzień most uginał się razem z konstrukcją odciążającą o około 5 cm, co przekraczało normowy stan
