Problemy wykonawcze związane z budową MOCAK i Cricoteki

Mgr inż. Paweł Bałos, Kraków

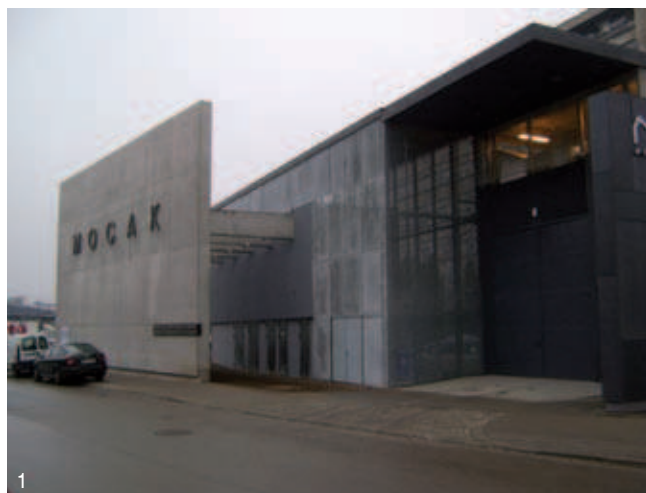
W latach 2009–2014 w dzielnicy Podgórze w Krakowie wybudowano dwa obiekty, mające pomimo różnej formy zewnętrznej wiele cech wspólnych. Są to obiekty będące zespołami budynków i budowli, pełniące funkcje muzeów, popularnie zwane MOCAKiem (fot. 1) i Cricoteką (fot. 2).

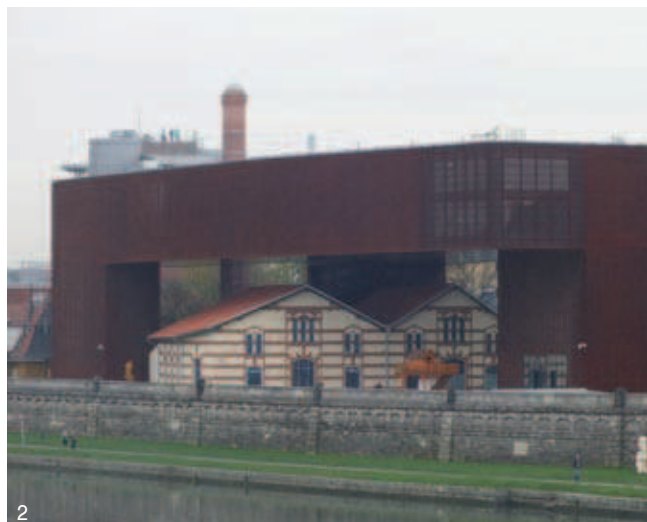
Jest nim stalowy, rozdwojony od oparcia na zachodnim trzonie żelbetowym „most” (fot. 2), który zawiera dwa pomieszczenia galerii w każdej z odnóg. Czyli pierwszej od Wisły (rozpiętość konstrukcji „mostu” między podporami rzędu 50 m) opartej z jednej strony na trzonie zachodnim, a z drugiej strony na trzonie wschodnim i drugiej

Połączenie starej poprzemysłowej części z nową w przypadku MOCAKu (fot. 3) i Cricoteki (fot. 2) było przyczyną występowania na etapie realizacji dodatkowych problemów, które nie były możliwe do przewidzenia na etapie projektowania. Okazało się, że konstruktor na etapie ekspertyzy nie był w stanie przewidzieć wszystkiego, co może mieć istotny konstrukcyjnie wpływ na przebudowę rewitalizowanych budynków. Różnego rodzaju odkrytki dokonywane podczas wykonywania ekspertyzy, które z założenia muszą mieć fragmentaryczny charakter, nie dawały często konstruktorowi wystarczających informacji o istotnej miejscowej kondycji konstrukcyjnej elementów budynku. Przykładowo projektant w ramach ekspertyzy nie mógł usunąć całego podbicia zamykającego od spodu przestrzeń więźby dachowej starej części poprzemysłowej MOCAK (fot. 4). Po odsłonięciu całości więźby drewnianej dachu okazało się, że ma ona znaczne ugięcie, a miejscami wymaga dodatkowych wzmocnień, zarówno elementami stalowymi jak i drewnianymi. Z kolei po całkowitym skuciu tynków w pomieszczeniach Starej Elektrowni Podgórskiej na budowie Cricoteki okazało się, że tynk cementowo-wapienny skrywał istotne z punktu widzenia konstrukcyjnego pęknięcia, które nie propagowały na jego powierzchnię zewnętrzną. W rezultacie ściany starej Elektrowni Podgórskiej należało wzmocnić prętami zbrojeniowymi jak i ściągami w większym stopniu niż można było przypuszczać na podstawie odkrywek

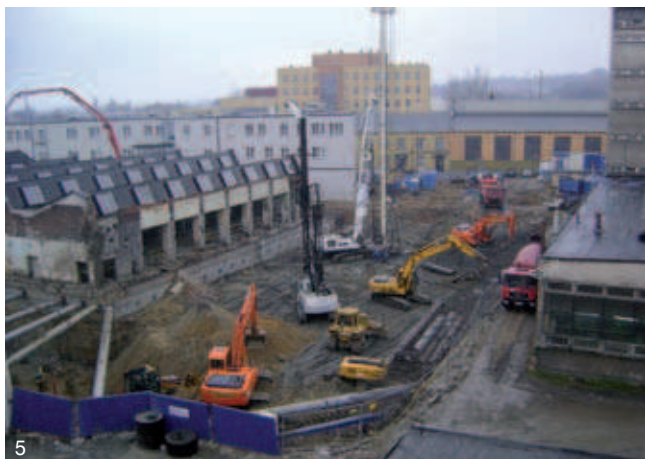
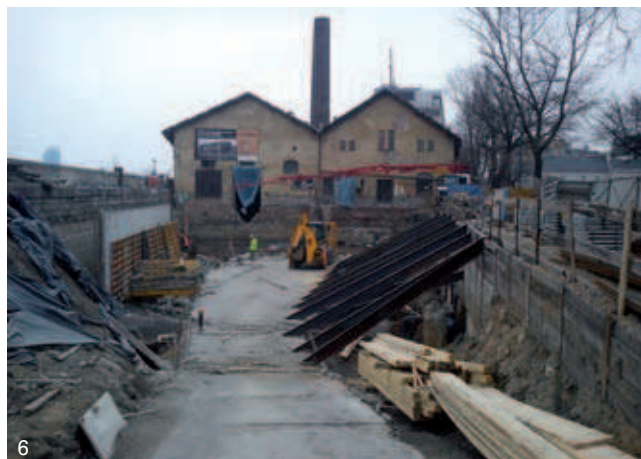
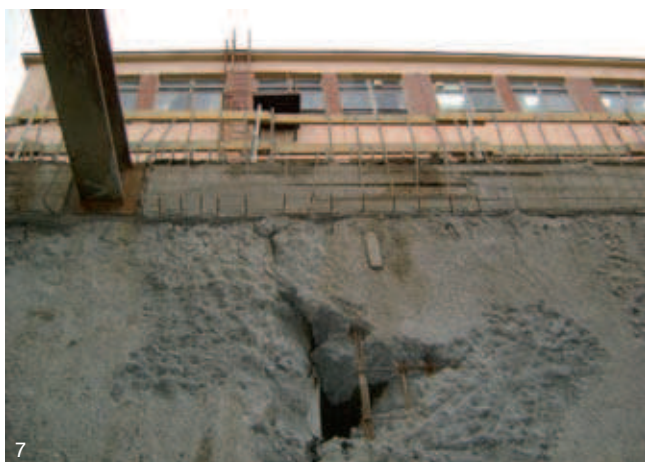
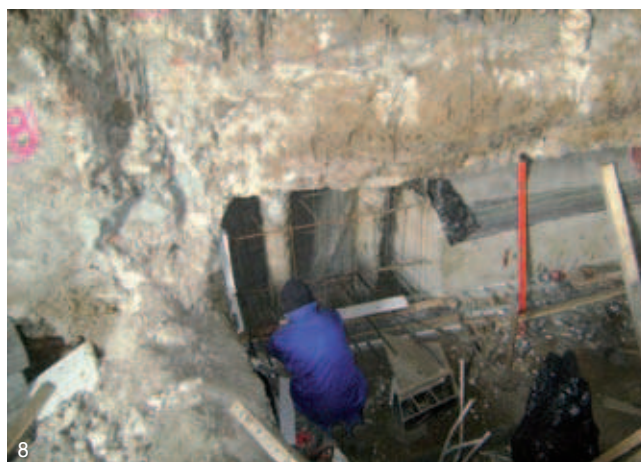
Wykonanie głębokich wykopów było oczywiście także związane z wyborem zabezpieczenia ścian głębokiego wykopu. W przypadku MOCAK wybrano technologię ścian szczelinowych (fot. 5, 7, 9). Ścianę szczelinową formuje się bezpośrednio w gruncie, zbrojenie pionowe jest układane w osobnych sekcjach pionowych i sekcje nie mają pomiędzy sobą poziomego wiązania zbrojeniem. Pionowe sekcje żelbetowe są między sobą dylatowane, a łączone za pomocą wkładek z tworzywa sztucznego. Dla Cricoteki wybrano zabezpieczenie w postaci tzw. ściany berlinki od strony ul. Nadwiślańskiej, a od strony rzeki Wisły zabezpieczeniem wykopu był mur bulwarowy (fot. 6). W przypadku jednej i drugiej technologii potrzebne jest zastosowanie tymczasowego rozparcia ścian, zanim zostaną one usztywnione płytą fundamentową i stropem na poziomie parteru, co widać na zdjęciach. Problemy wykonawcze ścian szczelinowych wynikają głównie z faktu, że są one formowane w gruncie, a ich stan faktyczny ocenić można dopiero po ich odkopaniu. Można się więc spodziewać miejscowych nieciągłości ścian szczelinowych, będących wynikiem np. wystąpienia niezinventaryzowanego miejscowego cieku wodnego. Tak więc po odkopaniu ścian szczelinowych MOCAK trzeba było wykonać miejscowe naprawy i uszczelnienia tych ścian polegające na miejscowym uzupełnianiu światła ściany (fot. 7) za pomocą betonu

W przypadku Cricoteki dodatkowym utrudnieniem podczas wykonywania robót ziemnych była konieczność podbicia fundamentów starej Elektrowni Podgórskiej, tak aby pod budynkiem elektrowni otrzymać dodatkowe pomieszczenia w celu uzyskania ciągłości kondygnacji podziemnej pomiędzy wschodnim i zachodnim trzonem żelbetowym. Najpierw ściany starej Elektrowni Podgórskiej podparto mikropalami, które wwiercono w ściany. Potem stopniowo ściany podkopywano i podpierano żelbetowymi blokami (fot. 8).

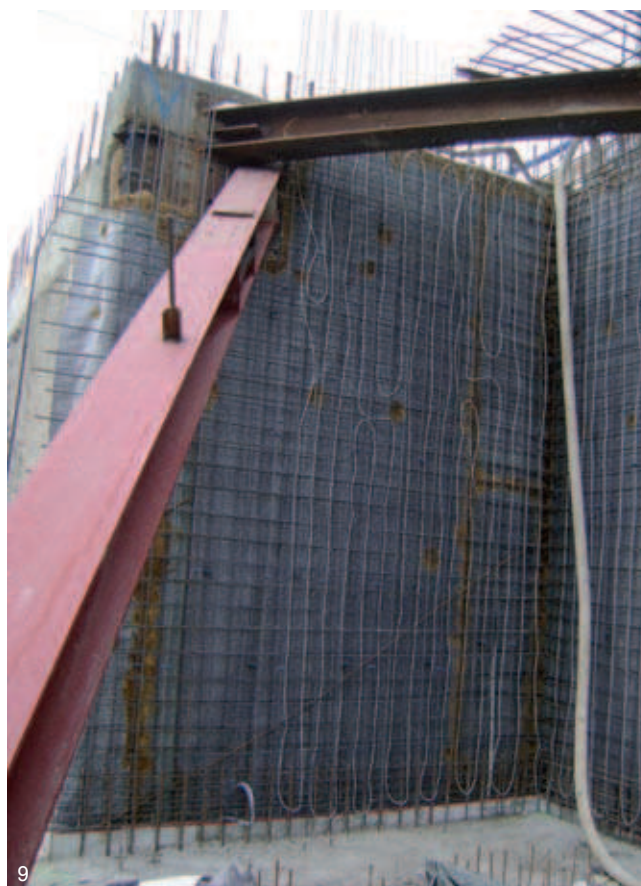
W przypadku MOCAKu mata bentonitowa była układana od środka ściany szczelinowej i dociśnięta od środka monolityczną ścianką żelbetową, która od spodu zawierała uszczelniającą blachę systemową z pęczniejącymi wkładkami bentonitowymi na krawędziach (fot. 9).

warunkami pogodowymi charakterystycznymi dla polskiego klimatu. W przypadku MOCAK były to stosunkowo silne mrozy występujące podczas monolitycznych robót betonowych. Rozwiązaniem stosowanym przez generalnego wykonawcę był elektronagrzew (fot. 9). Technologia ta z powodzeniem pozwoliła przebrnąć z monolitycznymi robotami żelbetowymi przez okres niskich temperatur. Przy budowie Cricoteki niesprzyjające warunki atmosferyczne wynikały głównie z powodzi, co dla budowy przyległej do bulwarów wiślanych było związane z zalaniem wykopów.

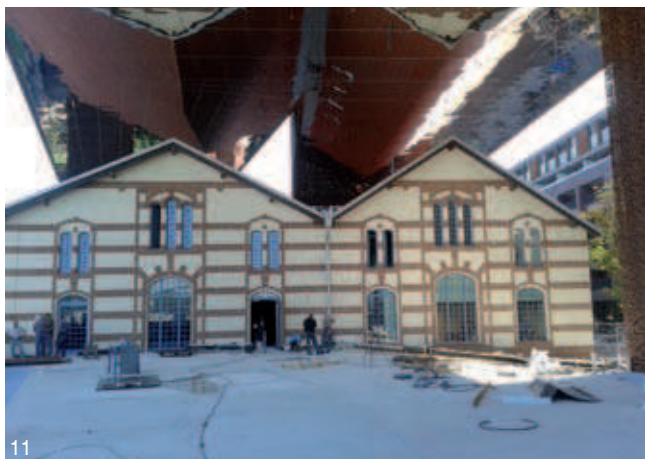
„Most” o konstrukcji stalowej w części przyległej do trzonu zachodniego został podzielony na dwa poziomy. W dolnej części zawiera pomieszczenie służące za salę kinową, a w górnej części pomieszczenie kawiarni z pięknym widokiem na zabytkowy Kraków. Dodatkowo „most” stalowy wyróżnia kontrast pomiędzy wykończeniem ścian elewacji z azurowej cortenowskiej stali, która w początkowym okresie rdzewieje, dając rezultacie jednolity brązowy kolor, a stalowymi nierdzewnymi panelami spodu mostu. Panele z nierdzewnej stali „podniebienia” mostu tworzą jedyne w swoim rodzaju największe lustro w Krakowie (fot. 11).

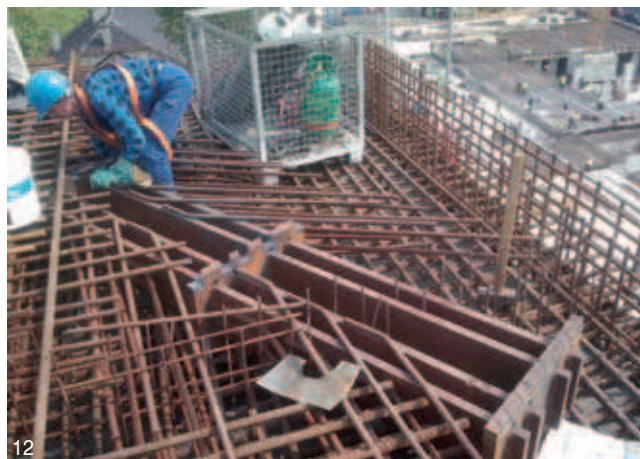
Konieczność przeniesienia przez trzony żelbetowe bardzo niesymetrycznie rozłożonego ciężaru „mostu” stalowego wymagały między innymi zastosowania i montażu w stopach trzonów żelbetowych specjalnych elementów stalowych (fot. 12). Ze względu na formę tych elementów, będących konstrukcją stalową z dospawanymi prętami zbrojeniowymi, które zapewniały współpracę z żelbetem, te elementy stalowe zostały nazwane na budowie „jeżami”. Jeden „jeż” ważył kilka ton, a przyspawane do niego pręty zbrojeniowe były dodatkowym utrudnieniem przy jego montażu w gęsto zbrojonej płycie żelbetowej, gdzie dużo prętów miało średnicę 25 mm.
