Zastosowanie badań rezystograficznych do analizy zakresu degradacji tkanki drzewnej w przekrojach polichromowanych elementów zrębu ścian drewnianej budowli zabytkowej w celu optymalizacji obszaru transferu polichromii (na przykładzie cerkwi w Miększ Starym)

The application of the resistography for examination of the scope of wood tissue degradation in cross-sections of polychrome elements of wooden historic building in order to optimize the area of polychrome transfer (case study of orthodox church in Miększ Stary)

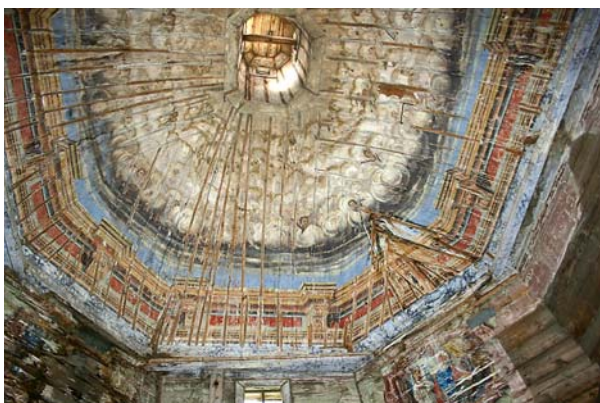
Ryc. 2. Polichromia cerkwi w Mięksiszu Starym – fragment (stan z sierpnia 2010 r.), fot. T. Tomaszek

Fig. 2. Polychrome of orthodox church in Mięksisz Stary – a fragment (condition of August 2010), photo: T. Tomaszek

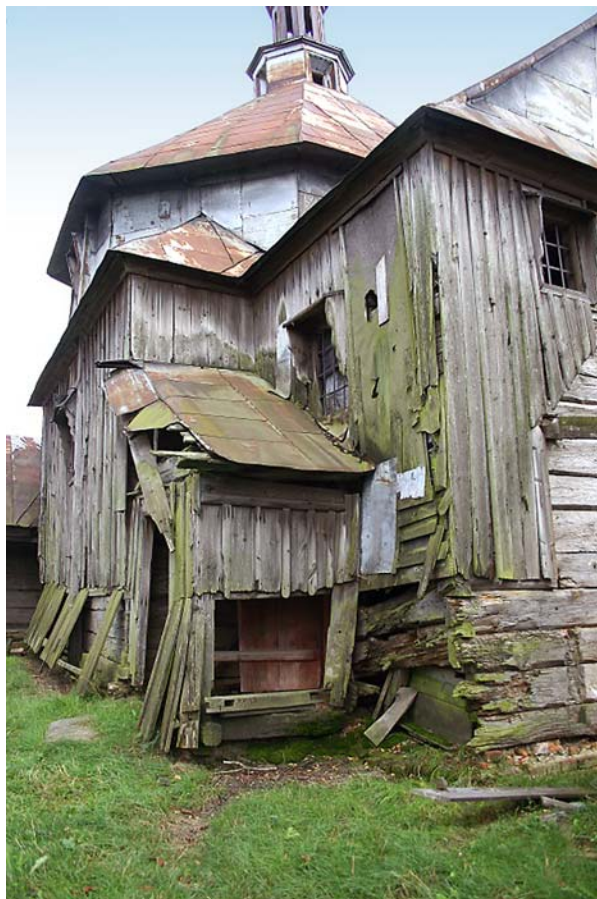
The temple in Miękisz Stary has not been in use for the last few decades and it remains in a very advanced ruins (fig. 3). Thus it is representing the conservation problems that are typical for the similar objects. The heavily degraded structural beams of the walls which are covered with polychrome need to be replaced for the new elements, in accordance with the methodology of conservational approach that was described above. In the area where the exchange of elements will take place it is necessary to carry out the transfer of polychrome, which then will be placed back into its original position by attaching it to the exchanged elements.

Ryc. 3. Cerkiew w Mięksiszu Starym – zaawansowana degradacja elementów zrębu ścian (stan z sierpnia 2010 r.), fot. T. Tomaszek

Fig. 3. Orthodox church in Mięksisz Stary – advanced degradation of elements of walls construction (condition of August 2010), photo: T. Tomaszek

Świątynia w Miękiszu Starym nie jest użytkowana i znajduje się obecnie w bardzo zaawansowanej ruinie (ryc. 3). Tym samym reprezentuje problematykę konserwatorską typową dla podobnych obiektów. Mocno zdegradowane, pokryte polichromią elementy zrębu ścian wymagają wymiany na elementy nowe, zgodnie z opisaną wcześniej metodologią postępowania konserwatorskiego. W miejscu wymiany elementów konieczne jest wykonanie transferu polichromii, która następnie zostanie osadzona z powrotem w oryginalnym miejscu na wymienionych elementach.

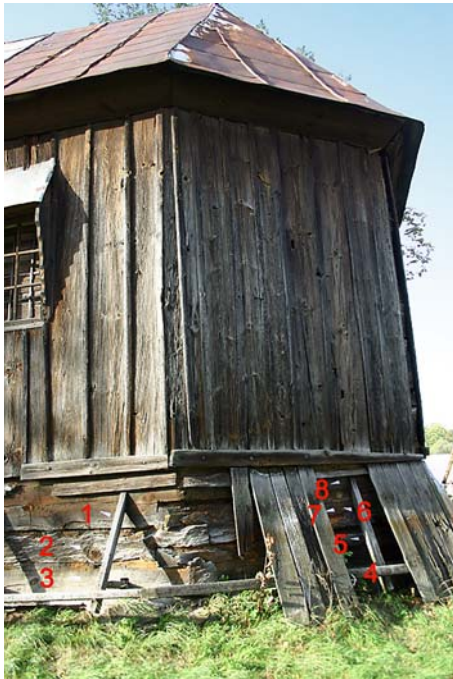
Pomiar 1 / Measurement 1

SANKTUARIUM (POŁUDNIOWO-WSCHODNI NAROŻNIK) SANCTUARY (SOUTH-EAST CORNER)

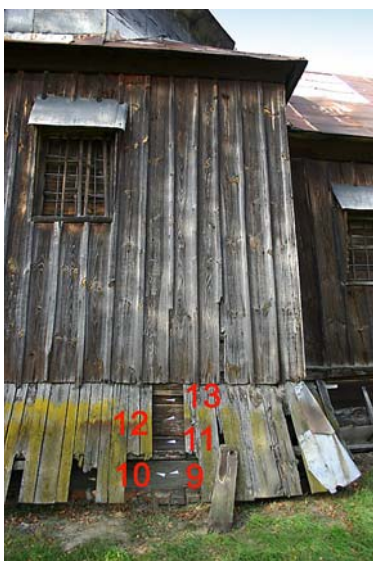
Pomiar 10 / Measurement 10

NAWA (ŚCIANA POŁUDNIOWA) NAVE (SOUTH WALL)

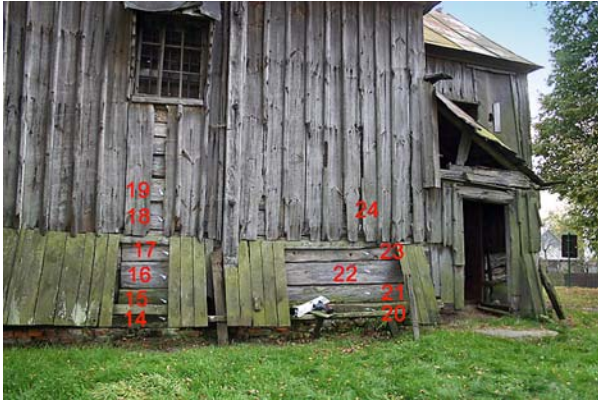
Pomiar 14 / Measurement 14

NAWA (ŚCIANA PÓŁNOCNA) NAVE (NORTH WALL)

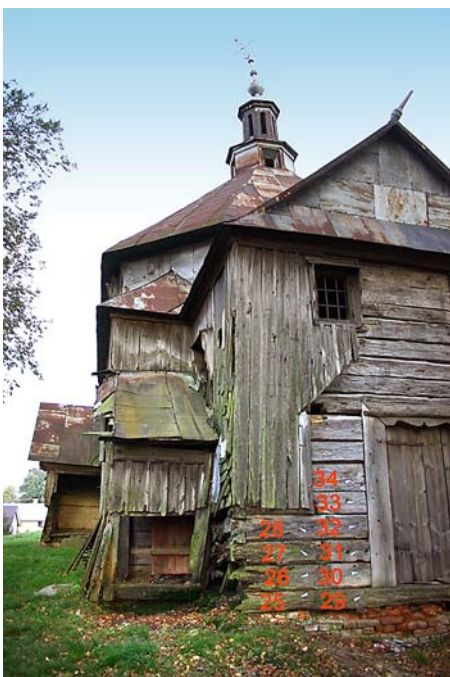
Pomiar 33 / Measurement 33

BABINIEC (PÓŁNOCNO-ZACHODNI NAROŻNIK) WOMAN PORCH (NORTH-WEST CORNER)

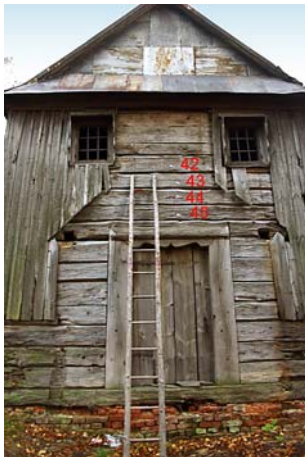
Pomiar 43 / Measurement 43

**BABINIEC (ŚCIANA ZACHODNIA, ODSŁONIĘTA PO ZAWALENIU SIĘ KRUCHTY)
WOMAN PORCH (WEST WALL, EXPOSED AFTER COLLAPSE OF WEST PORCH)**

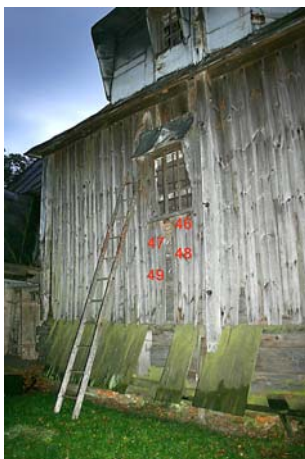
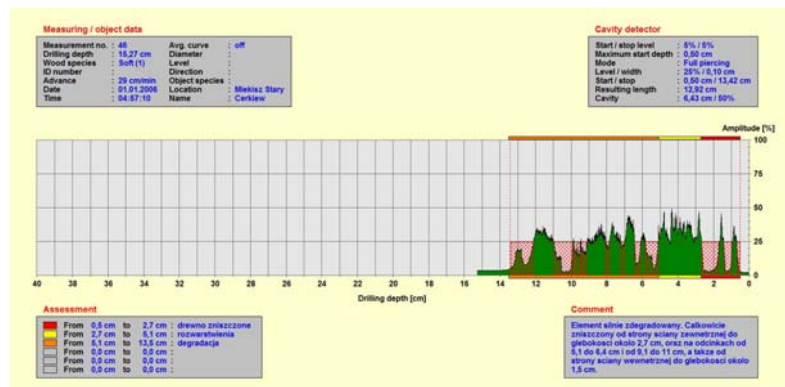
Pomiar 46 / Measurement 46

**NAWA (ŚCIANA PÓŁNOCNA)
NAVE (NORTH WALL)**

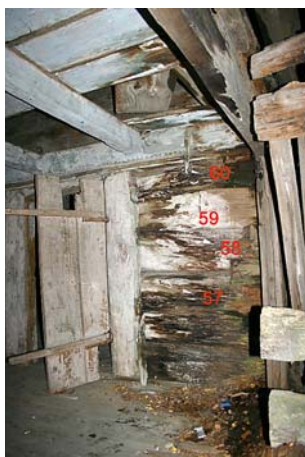
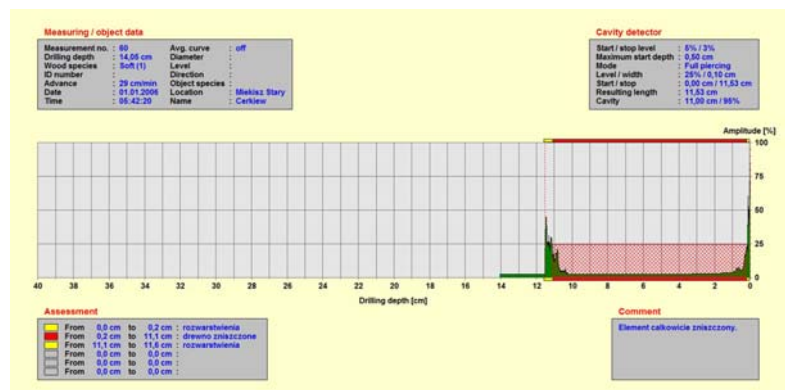
Pomiar 60 / Measurement 60

**SANKTUARIUM (ŚCIANA PÓŁNOCNA POMIĘDZY OTWOREM
WEJŚCIOWYM DO ZAKRYSTII A NAWĄ)**

**SANCTUARY (NORTH WALL BETWEEN ENTRANCE OPENING
TO SACRISTY AND NAVE)**
