Wzmacnianie sklepień murowych materiałami kompozytowymi

Dr inż. Łukasz Hojdis, dr hab. inż. Zbigniew Janowski, dr inż. Piotr Krajewski, Politechnika Krakowska

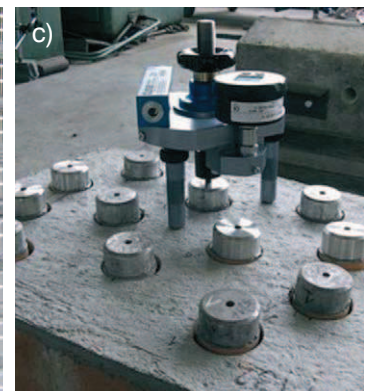
Rys. 2. a) Siatka z włókien szklanych – wiązki włókien ułożono w rozstawach co ok. 25 mm, b) siatka z włókien węglowych – wiązki ułożone co ok. 10 mm, c) pomiar przyczepności przez odrywanie

Do wzmacniania sklepień wykorzystano dostępne na rynku rozwiązania systemowe przeznaczone do wzmacniania konstrukcji murowych. Stosowano siatki wykonane z włókien szklanych (rys. 2a) lub z włókien węglowych (rys. 2b). W pierwszym wariancie zastosowano pasmo siatki z włókna szklanego odpornego na środowisko alkaliczne szerokości 0,9 m o wytrzymałości na rozciąganie ok. 45 kN/m . Zastosowane w drugim wariancie pasmo siatki z włókna węglowego szerokości 1,0 m charakteryzowało się wytrzymałością na rozciąganie ok. 225 kN/m . W obu przypadkach matrycą stanowiła zaprawa polimerowo-cementowa z dodatkiem rozproszonych włókien. Średnia wytrzymałość zaprawy na ściskanie wynosiła $31,8 \text{ N/mm}^2$, a na zginanie $12,5 \text{ N/mm}^2$. W badaniach przyczepności wzmocnienia do muru i do betonu obserwowano zniszczenie kohezyjne w materiale podłoża uzyskując wytrzymałość na odrywanie od muru $0,4 \text{ N/mm}^2$, od betonu $>2,4 \text{ N/mm}^2$ (rys. 2c).

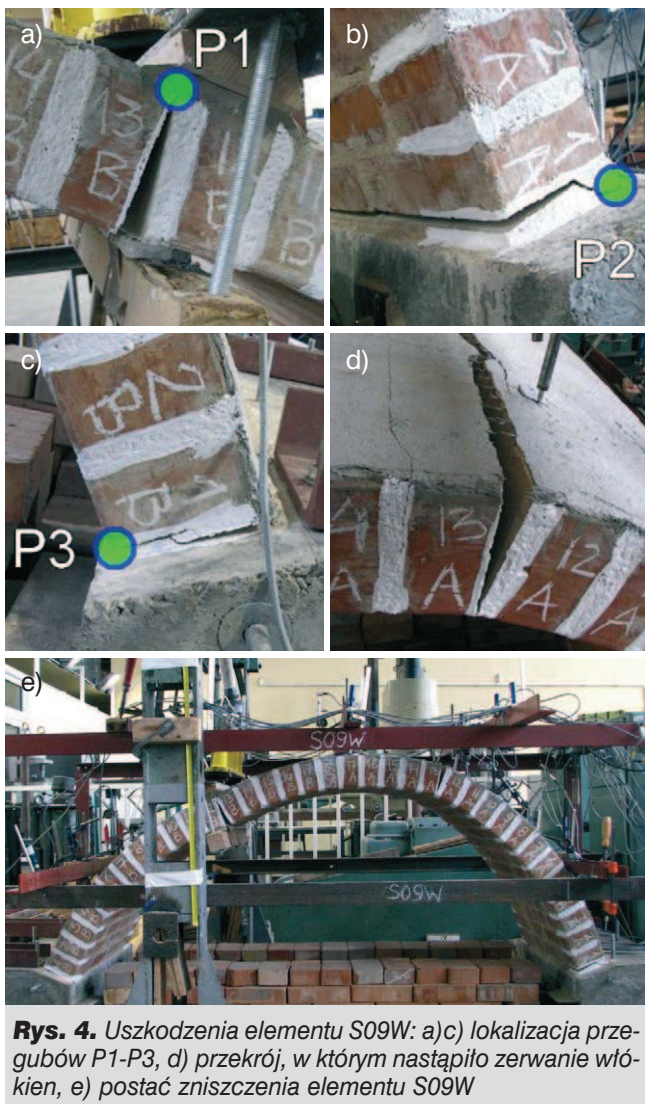
Rys. 4. Uszkodzenia elementu S09W: a) c) lokalizacja przegubów P1-P3, d) przekrój, w którym nastąpiło zerwanie włókien, e) postać zniszczenia elementu S09W

– przy powierzchni podniebienia pod miejscem przyłożenia obciążenia (w przekroju sąsiadującym z warstwą cegieł 12B – rys. 4a). Pojawienie się pierwszej rysy następowało przy obciążeniu 7–9 kN. W początkowej fazie badań przemieszczenia narastały w przybliżeniu liniowo (rys. 7a). Wyraźna utrata sztywności elementów następowała po przekroczeniu obciążenia 22–23 kN w związku z pojawieniem się i rozwojem zarysowania od strony grzbietowej w obszarze pomiędzy warstwami cegieł 8A i 18. Rysy powstałe od strony grzbietowej przebiegały przez matrycę wzmocnienia i rozwijały się na wysokości spoin wspornych na całej szerokości badanych elementów. Pojawienie się kolejnych pęknięć skutkowało wyraźnym przyrostem przemieszczeń przy niewielkim przyroście obciążenia, co jest wyraźnie widoczne na rysunku 7a. W końcowym etapie eksperymentów obserwowano powstanie rysy przy wezłowiach.

S09W, sklepienia uległy zniszczeniu. Po zerwaniu włókien szklanych w przekroju przy warstwie cegieł 12A łuki przekształcały się w mechanizm (rys. 6a). Widok ukształtowanych przegubów oraz ich lokalizację dla sklepienia S09W przedstawiono na rysunku 4.

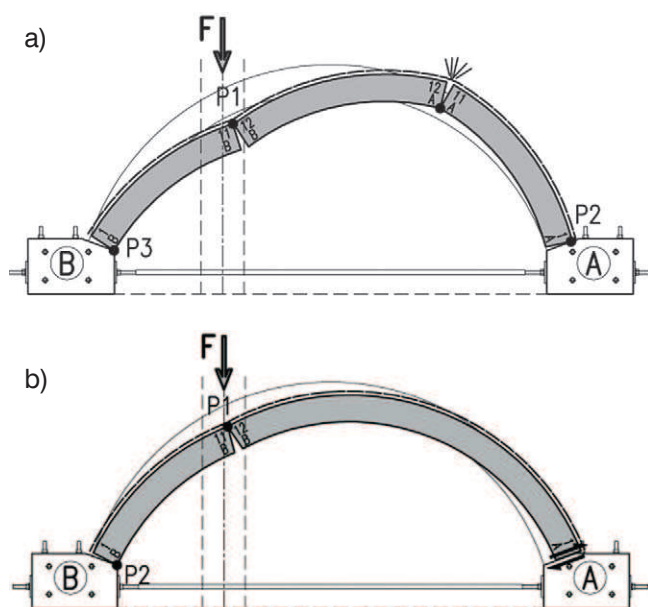
Rys. 6. Schematy zniszczenia elementów: a) S03W, b) S07W; – szkice

Przy obciążeniu 39,2 kN nastąpił poślizg pierwszej warstwy cegieł (1A) po powierzchni wezgiłowia „A” – rys. 5c. Nastąpiło zniszczenie elementu. W momencie zniszczenia konstrukcja podzieliła się na dwa segmenty. Pierwszy segment wydzielił się pomiędzy zarysowanym przekrojem podporowym przy podporze „B” a zarysowanym przekrojem 11B/12B. Drugi segment obejmował pozostałą część sklepienia. W chwili zniszczenia segmenty obróciły się wokół wykształconych przegubów P1 i P2 (rys. 5a–b). Równocześnie nastąpił poślizg segmentu drugiego w przekroju podporowym. Schemat zniszczenia elementu S07W przedstawiono na rysunku 6b.
