Typowe błędy realizacyjne w prętowych konstrukcjach hal stalowych

W artykule przedstawiono wybrane rodzaje błędów realizacyjnych występujących w stalowych konstrukcjach prętowych oraz wskazano metody ich naprawy. Pracę wykonano na podstawie materiałów zebranych w trakcie przeglądów technicznych użytkowanych budynków, których konstrukcje nie wykazywały żadnych oznak awarii.

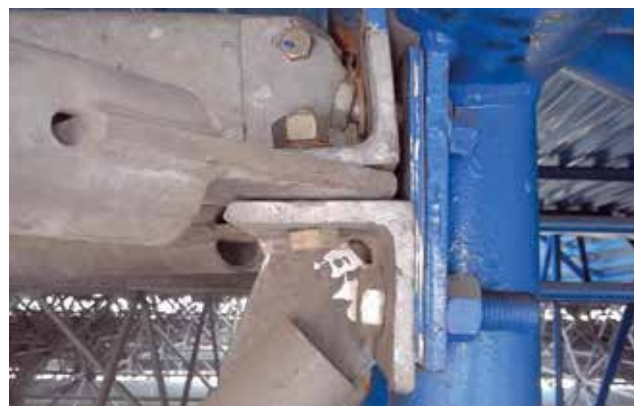
Rys. 1. Widok nieprawidłowo dopasowanych elementów połączenia na węzle podporowym

Pierwszy z przykładów dotyczy węzła podporowego przestrzennej konstrukcji prętowej w miejscu jej połączenia z dźwigarem kratowym, również przestrzennym. Na rys. 1. przedstawiono nieprawidłowo zmontowane elementy węzłowe konstrukcji prętowej i ich kolizje z pasem dźwigara.

Nieprawidłowość montażu wynika z niewłaściwie spasowanych elementów węzłowych przestrzennej konstrukcji prętowej i dźwigara nośnego. W przypadku stwierdzenia tego typu nieprawidłowości (rys. 1.) należy je w pierwszej kolejności poddać wizualnej ocenie bezpieczeństwa, sprawdzając stan spoin oraz geometrię zastosowanych blach. Jeśli nie występują trwałe, plastyczne odkształcenia i nie

ma oznak przeciążenia spoin, np. pęknięć, to na kolejnym etapie należy wyznaczyć siły w węźle i określić poziom wykorzystania nośności w elementach węzłowych i przylegających do węzła prętach konstrukcji, z uwzględnieniem ewentualnych mimośrodków wynikających ze zmiany geometrii. W przypadku braku przekroczeń warunków nośności naprawa węzła może się ograniczać do takich zabiegów, które zapewnią właściwą współpracę łączonych elementów i scalających je łączników. Należy więc wyeliminować szczeliny między współpracującymi elementami węzłowymi i deformacje tych elementów, dopasowując kolidujące elementy węzłowe, stosując odpowiednie przekładki z blach, a w niektórych przypadkach wypełnienia szczelin masami z żywic przeznaczonymi do napraw elementów metalowych. Wszystkie łączniki śrubowe pracujące w takich nieprawidłowo wykonanych węzłach powinny być wymienione na nowe, zapewniające odpowiedni poziom nośności złącza, a przede wszystkim prawidłowo osadzone, tj. o odpowiedniej długości i prostopadle do elementów złącznych. Wszelkie tego typu prace powinny być prowadzone przy odciążonej konstrukcji.

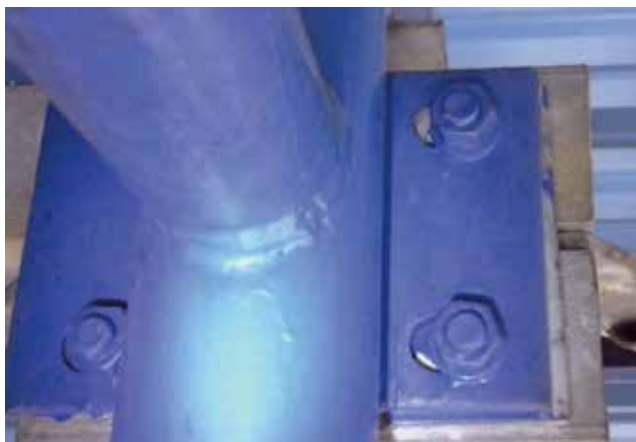
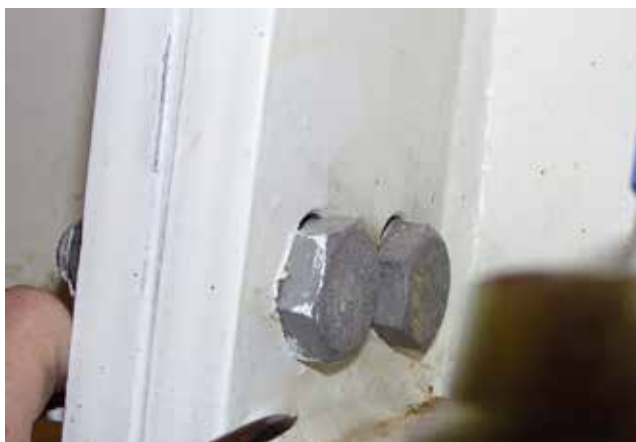
Rys. 2. Zbyt duże otwory na łączniki śrubowe

Drugi rodzaj uszkodzeń występujących w tego rodzaju złożonych konstrukcjach dotyczy łączników śrubowych. Ze względu na skomplikowaną technologię montażu i problemy z utrzymaniem dokładności wykonania na poziomie zgodnym z wymaganiami projektowymi i normowymi nierzadko spotyka się w obiektach, szczególnie z tamtego okresu, „modyfikacje” polegające na montażowym dopasowywaniu otworów polegającym na ich rozwiercaniu, wydłużaniu, a nawet „wypalaniu” lub wykonywaniu dodatkowych otworów w bezpośrednim sąsiedztwie już istniejących, często bez zachowania minimalnych odległości od krawędzi elementów węzłowych. Są to trwale zmiany w obrębie węzła, które obniżają nośność blach węzłowych, zmieniają układ sił

w łącznikach śrubowych, spoinach oraz elementach węzłowych. Przykład tego rodzaju modyfikacji montażowych pokazano na rys. 2.

Powiększanie otworów na śruby w trakcie montażu prowadzi do nierównomiernego obciążenia łączników, ich ukosowania, a co za tym idzie, zmiany stanu obciążenia i zginania trzpieni, które w typowych połączeniach śrubowych nie powinno występować. Często dochodzi też do częściowego przeciągnięcia tła lub śruby poprzez powiększony otwór, a nawet do plastycznego wygięcia trzpienia. Naprawy tego typu nieprawidłowości węzłów są bardzo trudne ze względu na brak możliwości odtworzenia pierwotnej geometrii połączenia. Rozwiązaniem może tu być zastosowanie łączników o większych średnicach (przy nadmiernie powiększonych otworach) i w wyższej klasie. Często wiąże się to jednak z koniecznością dodatkowego rozwiercania otworów w części elementów złącznych, umożliwiającego założenie śrub o większej średnicy. Przy braku możliwości zastosowania większych łączników należy rozważyć zastosowanie podkładek obejmujących przykrycie całości rozwierconego otworu, co pozwoli na częściową poprawę pracy tych łączników, niwelując przekrzywienie śrub i likwidując problem wciskania tłów/nakrętek w zbyt duże otwory. Rozwiązanie takie nie zapewni jednak równomiernego obciążenia poszczególnych łączników, co oznacza, że może być zastosowane jedynie w takich przypadkach, w których rezerwy nośności we współpracujących elementach, w szczególności w śrubach, są na tyle duże, że mimo nierównomiernego ich obciążenia będzie zapewnione bezpieczeństwo konstrukcji. Rozwiązaniem ostatecznym jest zastąpienie śrub połączeniami spawanymi. Decyzję o takim rozwiązaniu należy jednak podejmować rozważnie, ponieważ wiąże się to ze zwiększeniem sztywności złącza i z wprowadzeniem spoin w miejscach, w których nie były one przewidziane projektowo, a więc często w pobliżu innych, wcześniej wykonanych spoin. Ponadto

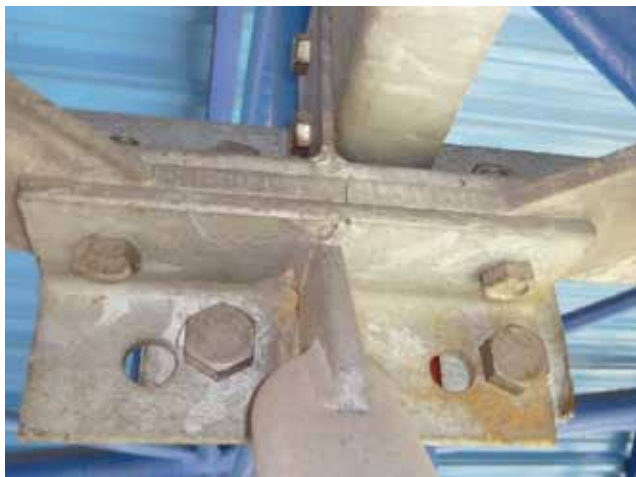
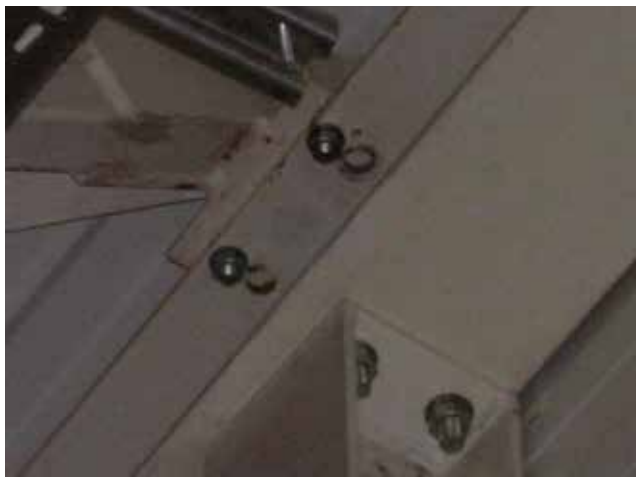
Rys. 3. Nieprawidłowe otworowanie elementów węzłowych

Niebezpiecznymi usterkami są też niewłaściwie wykonywane otworzenia elementów węzłowych (rys. 3), które mogą znacząco obniżyć nośność połączenia. Rodzaj nieprawidłowości pokazany na rys. 3. jest bardzo trudny do usunięcia, w związku z czym na ogół w pierwszym podejściu przeprowadza się sprawdzenie, czy mimo niewłaściwie wykonanych otworów połączenie spełnia wymagane warunki nośności. W przypadku negatywnego wyniku takiego sprawdzenia konieczna jest naprawa wadliwie wykonanego elementu węzłowego, polegająca na jego wzmocnieniu lub wymianie. W przypadku konieczności wymiany istniejąca konstrukcja wymaga odciążenia na czas prowadzenia prac naprawczych.

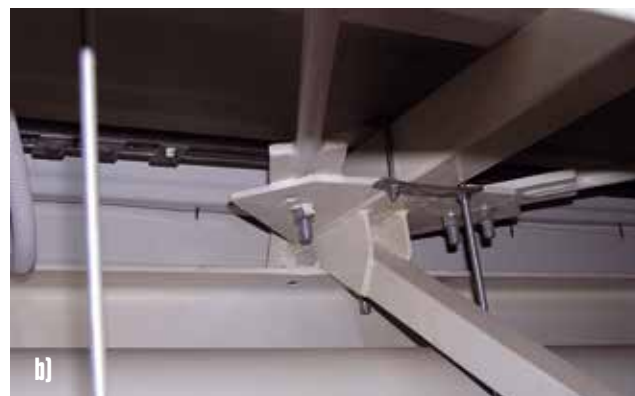
Rys. 4. Nieprawidłowe zamocowanie elementów stężących w zadaszeniu budynku halowego

Z nieprawidłowościami w obrębie węzłów wiążą się też proste błędy scalania elementów konstrukcyjnych wynikające z niedbalej pracy ekip montażowych lub niewłaściwego wykonania elementów w wytwórni czy też nieprawidłowe rozwiązania projektowe powielone na montażu. Przykład niewłaściwego scalania elementów pokazano na rys. 4., gdzie przedstawiono nieprawidłowy montaż stężenia ciągnowego (rys. 4a). W tym wypadku zamocowanie stężenia od dołu blachy węzłowej zapewniłoby prawidłową pracę łącznika śrubowego, a co za tym idzie, także pręta stężącego [2].

Na tym samym rysunku przedstawiono też inne błędy dotyczące mocowania stężenia do blachy węzłowej i płatwi kratowej do rygla stanowiącego jej podparcie (rys. 4b). W tym wypadku, zarówno przy mocowaniu stężenia, jak i płatwi, zamiast dwóch łączników śrubowych zamontowano tylko po jednym z nich, co oznacza co najmniej dwukrotne obniżenie nośności takich połączeń. Przyczyną jest tu niewłaściwe przygotowanie elementów w wytwórni, skutkujące brakiem możliwości zamontowania śrub w niewspółosiowo wykonanych otworach [2]. Naprawa tego typu błędów wymaga uzupełnienia brakujących śrub po uprzednim współosiowym wykonaniu otworów. W przypadku zbyt małej odległości tych otworów od innych istniejących otworów konieczna jest ocena nośności takiego złącza lub naprawa blach węzłowych z wadliwie wykonanymi otworami. Na rysunku 4c przedstawiono kolejny błąd dotyczący mocowania stężeń,

polegający na zastosowaniu mocowania hakowego [3] zamiast klasycznego rozwiązania z blachami węzłowymi spawanymi do prętów. Przedstawiony sposób połączenia nie gwarantuje właściwego przeniesienia sił ze stężeń na blachy węzłowe, ponieważ hak może się przesuwać w otworze, a przy większych obciążeniach będzie się odginał, nie zapewniając stabilnego przekazania obciążeń. Naprawa w takim wypadku polega na wymianie haków na blachy węzłowe.

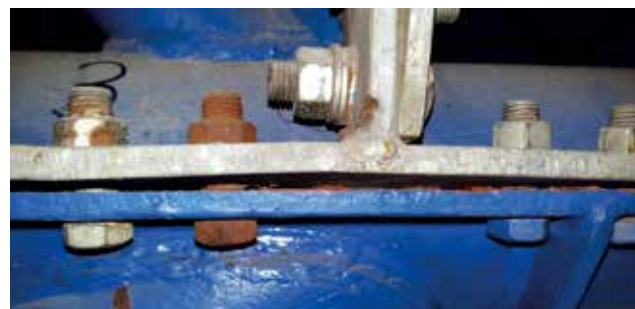
Rys. 5. Korozja łączników śrubowych i elementów węzłowych

Użytkowanie hal stalowych w dłuższym okresie wiąże się również z możliwością wystąpienia korozji w obrębie niewłaściwie wykonanych lub nieprawidłowo zabezpieczonych połączeń, np. w szczelinach, w których może dochodzić do długotrwałego utrzymywania się wilgoci. Korozja taka jest szczególnie niebezpieczna dla spoin i łączników śrubowych, a więc elementów o relatywnie małych przekrojach, w których nawet niewielkie ubytki korozyjne mogą znacząco wpływać na obniżenie nośności. Przykład korozji łączników śrubowych przedstawiono na rys. 5.

Skorodowane łączniki bezwzględnie wymagają wymiany, a blachy węzłowe oczyszczenia z powierzchniowej korozji (po częściowym demontażu) i ponownego ich zabezpieczenia z wykorzystaniem odpowiednich powłok malarskich. Ze względu na brak realnej możliwości uzyskania właściwego stopnia oczyszczenia trudno dostępnych powierzchni stosowane farby muszą być odpowiednio do aplikacji w takich warunkach i powinny gwarantować długotrwałą i skuteczną ochronę nawet słabo oczyszczonych i odtłuszczonych powierzchni. Stosowane specjalistyczne narzędzia do czyszczenia i lakierowania muszą być odpowiednie do niewielkich powierzchni.

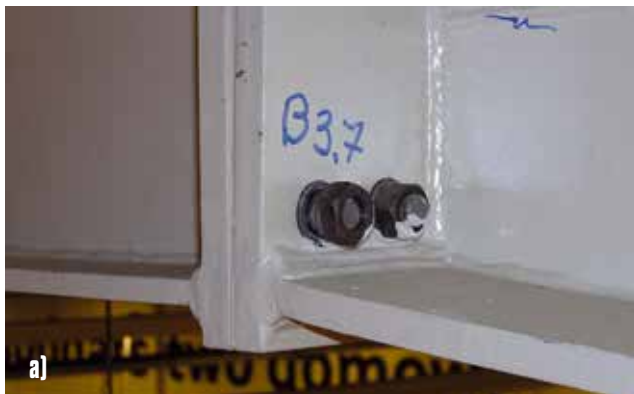
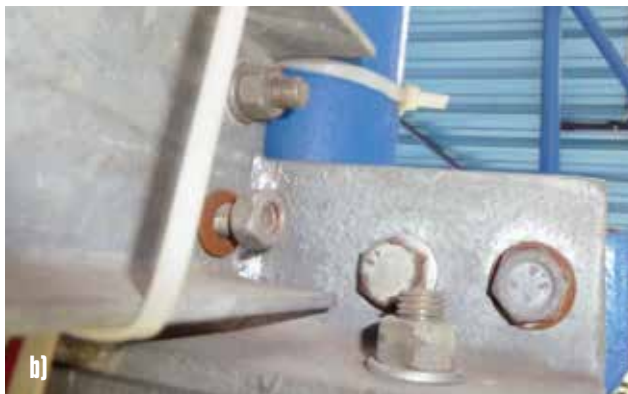
Rys. 6. Potężenia śrubowe z luźnymi nakrętkami

Na rys. 6. przedstawiono przykładowe połączenia śrubowe z niedokręconymi nakrętkami. Najczęstszą przyczyną luzowania się nakrętek jest ich niewłaściwe dokręcenie [2] (rys. 6a – połączenie sprężone), jak również drgania konstrukcji wywoływane pracą zamocowanych do niej urządzeń, dynamicznymi oddziaływaniami porywów wiatru lub obciążeniami użytkowymi (rys. 6b – połączenie niesprężone). Należy tu zaznaczyć, że o ile w przypadku połączeń sprężonych prawidłowo dokręcone nakrętki nie ulegają samoczynnemu odkręcaniu, o tyle w połączeniach niesprężanych może dochodzić do luzowania się nakrętek w trakcie eksploatacji konstrukcji, powinny być więc stosowane

zabezpieczenia przed takim samoczynnym odkręcaniem się nakrętek, szczególnie jeżeli konstrukcja może być narażona na jakiegokolwiek czynniki powodujące drgania.
