ZARZĄDZANIE STANEM TECHNICZNYM NAPĘDÓW POMP KRYTYCZNYCH

CONDITION MANAGEMENT OF CRITICAL PUMP DRIVERS

Streszczenie: W artykule omówiono wykorzystanie różnego typu analiz dla diagnostyki silników elektrycznych wykorzystywanych do napędów pomp i zorientowanych na pęknięcia prętów wirnika. Pokazano dwa przykłady analiz. Pierwszy z nich dotyczy silnika napędzającego krytyczną pompę garnkową na instalacji opóźnionego koksowania, drugi natomiast dotyczy agregatu nadzorowanego z pomocą sprzętowego systemu detekcji anomalii.

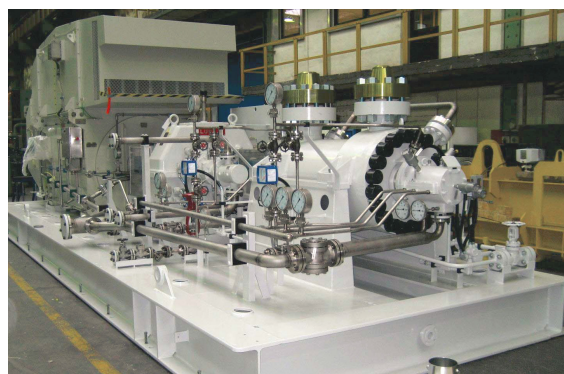
Rys. 1. Agregat PICW na stanowisku testowym

W tym celu są stosowane pompy podobne do pracujących w energetyce pomp wody zasilającej (=PWZ). Ze względu na wymagane duże ciśnienie wody są to pompy garnkowe wymagające napędu o mocy kilku MW. Typowy agregat składa się z silnika, przekładni oraz ww. pompy garnkowej. Na rysunku 1 pokazano przykład typowego agregatu PICW przeznaczonego dla instalacji DCU (wydatek: 295 m³/godz.,

napór: 3231 m, obroty wirnika pompy 4180 RPM, łożyska agregatu: ślizgowe).

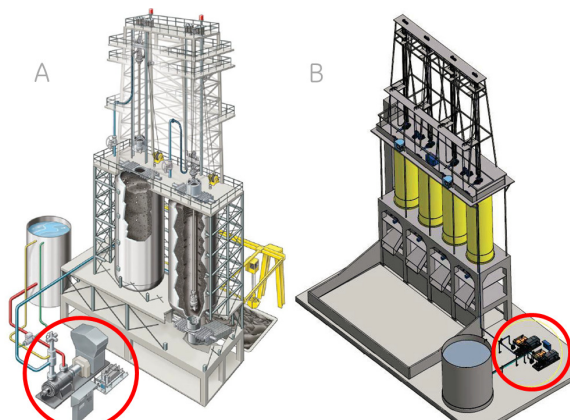
Rys. 2. Konfiguracje instalacji opóźnionego koksowania z zaznaczonymi agregatami PICW

Na Rys.2 [4,5] pokazano przykłady dwóch konfiguracji DCU, na których zaznaczono lokalizację agregatów PICW. W przypadku instalacji dwubębnowych (Rys.2A) jest to na ogół pojedynczy agregat, natomiast w przypadku instalacji cztero- (Rys.2B) lub więcej bębnowych wykorzystywane są na ogół dwa agregaty. Są to agregaty krytyczne, bowiem od poprawności ich działania zależy wynik finansowy całej instalacji (wartość dobową produkcji przekracza na ogół 2 mln zł).

W odróżnieniu od agregatów PWZ, które pracują w reżimie ciągłym, agregaty PICW uruchamiane są od jednego (w przypadku instalacji jak na rysunku 2A) do kilku razy dziennie (dla DCU wielobębnowych) na czas ~1 godziny.

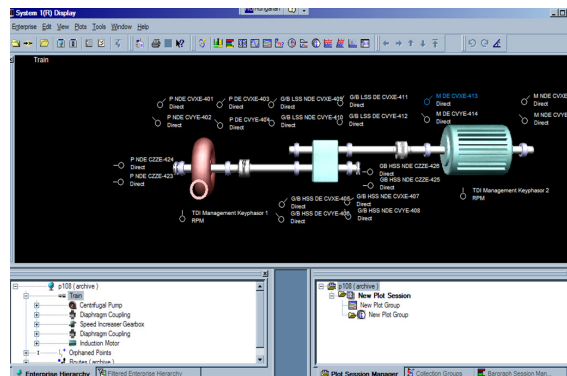
Rys. 3. Ekran systemu diagnostyki **SYSTEM 1** agregatu PICW

Na rysunku 3 pokazano przykładowy zrzut startowego ekranu systemu diagnostyki agregatu PICW.

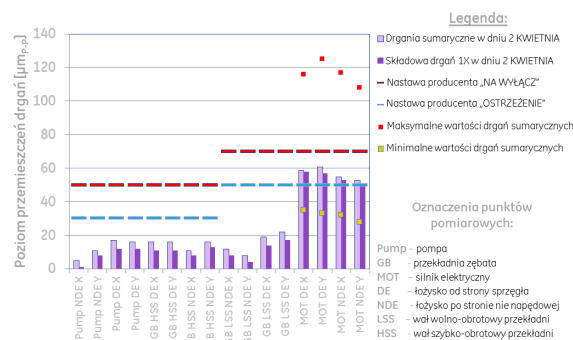
Rys. 4. Wyniki pomiarów agregatu PICW

W jednej rafinerii stwierdzono podniesienie poziomu drgań silnika agregatu PICW tak, jak to pokazano na rysunku 4. Z analizy wynika, że pozostałe elementy agregatu cechowały się poziomami drgań znacznie poniżej nastaw alarmowych.

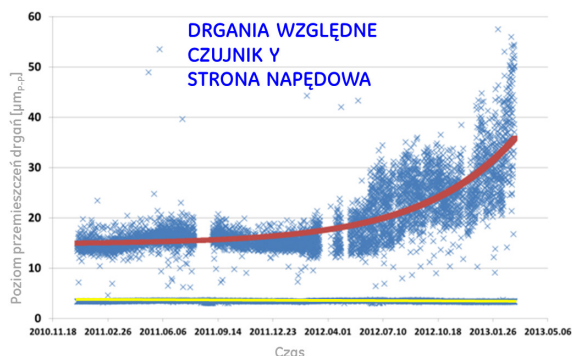
Rys. 5. Wyniki pomiarów drgań silnika agregatu PICW

Na rysunku 5 pokazano historię (~30 miesięcy) zmiany poziomu drgań dla wybranego czujnika silnika (pozostałe czujniki zainstalowane na silniku prezentowały bardzo podobne trendy drgań).

Niebieskie punkty pokazują wartości pomiarów drgań natomiast dwie dodatkowe linie informują o trendzie drgań: linia czerwona pokazuje zmianę poziomu drgań dla pracującego silnika, natomiast linia żółta w czasie jego postoju. Na rysunku widoczny jest wyraźny wzrost poziomu drgań (w ciągu ostatnich ~18 miesięcy pracy agregatu) oraz wyraźne zwiększenie rozrzutu mierzonych wartości. Rozrzut w warunkach roboczych jest konsekwencją pracy agregatu PICW pod różnym obciążeniem, natomiast drgania obserwowane w czasie postoju agregatu są rezultatem pobudzenia generowanego przez środowisko, w którym PICW jest zainstalowana.

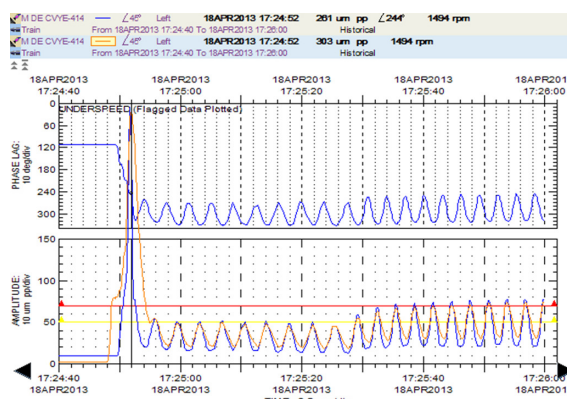
Rys. 6. Krótkoczasowa analiza APHT 1X dla sygnału drgań względnych wirnika silnika

Dodatkowo system nadzoru stanu technicznego umożliwił zaobserwowanie dwóch problemów natury rozruchowej silnika, których istota jest zaprezentowana na rysunkach 6 i 7. Przedstawiają one stosunkowo rzadko wykorzystywane przez diagnostów analizy APHT NX. Nazwa APHT analizy pochodzi od angielskiego zwrotu *Amplitude and Phase in Time* co oznacza zmianę amplitudy i fazy wektora drgań NX w czasie. Charakterystyki APHT mogą być wykonywane w układzie współrzędnych *prostokątnych* (Rys.6) lub *biegunowych* (Rys.7). Charakterystyka APHT w prostokątnym układzie współrzędnych składa się z dwóch wykresów, z których jeden (tu ten górny) przedstawia zmianę fazy drgań składowej NX (tu: N=1), natomiast wykres dolny winien pokazywać charakterystykę zmiany amplitudy wektora NX w czasie.

W omawianym przypadku na charakterystyce dolnej widoczne są dwie krzywe. Jedna z nich (tu: w kolorze granatowym) przedstawia rzeczony zmianę amplitudy 1X, natomiast druga krzywa (tu: pomarańczowa) informuje o sumarycznym poziomie drgań (zmiana magnitudy drgań w czasie).

Z charakterystyki tej wyciągnąć można następujące wnioski: pierwszym problemem jest silny wzrost drgań w trakcie rozruchu agregatu, co jest spowodowane przechodzeniem obrotów przez częstotliwość rezonansową (najprawdopodobniej) wirnika. Problem drugi pojawia się w jakiś czas po zakończeniu rozruchu, a więc w fazie ustabilizowanej pracy agregatu PICW.

Na charakterystyce amplitudowej zaznaczono dwie linie poziome (żółtą i czerwoną – odpowiednio na poziomie 50 i 70 μm), które informują o pierwotnych nastawach alarmowych w systemie zabezpieczeń (tu: **SYSTEM 3500**). W fazie rozruchu silnika poziomy drgań zna-

cznie przewyższają nastawę „na wyłącz”, bowiem maksymalny zaobserwowany poziom drgań dla prezentowanego rozruchu wynosił (krótkotrwanie) 303 μm , co ponad czterokrotnie przewyższało nastawę „na wyłącz”. W związku z tym, że system zabezpieczeń **SYSTEM 3500** dysponuje funkcjonalnością *trip multiply* (dla wykorzystywanych monitorów do 300% z krokiem 25%) mogła być ona uwzględniana w procesie konfiguracji zabezpieczenia. Natomiast wykorzystanie jedynie tej funkcjonalności okazało się niewystarczające dla skutecznego rozruchu agregatu.

Po osiągnięciu pełnej prędkości obrotowej ~ 1495 RPM (czas rozruchu nie przekraczał 6 [s]) obserwowana jest okresowa zmiana poziomu drgań i fazy, a czas tej okresowości wynosi kilka sekund. Bezpośrednio po rozruchu silnika chwilowe maksymalne poziomy drgań są zbliżone do wartości nastawy ALERT systemu monitorowania (tzn. 50 μm).

Następnie, w przeciągu kilkudziesięciu sekund od uruchomienia obserwuje się wzrastający trend poziomu drgań, czemu towarzyszy wzrastający rozrzut ich minimalnych i maksymalnych wartości. Po czasie ~ 1 minuty wartości maksymalne poziomu drgań zaczynają chwilowo (na czas ~ 1 [s]) przekraczać wyższą wartość alarmową w systemie zabezpieczeń (co jest widoczne w prawej części charakterystyki pokazanej na Rys.6).

Charakterystyka fazowa na rysunku 6 pokazuje zmianę kąta fazowego o $\sim 180^\circ$ co wskazuje, że wirnik pracuje z obrotami znacznie wyższymi od obrotów odpowiadających jego pierwszej częstotliwości rezonansowej drgań giętych (ta częstotliwość rezonansowa może być najlepiej określona w oparciu o wykresy BODE'go dla sygnałów z czujników drgań względnych).

Z wykresu amplitudowego widać również, że składowa drgań 1X różni się nieznacznie od magnitudy drgań sumarycznych (co świadczy o znikomym udziale energetycznym innych składowych drgań – a praktycznie o ich braku).

W analizowanym przypadku, widoczny na Rys. 6 wzrost średnich drgań, obserwowany po czasie ~1 minuty od uruchomieniu silnika, świadczy o postępującej stabilizacji cieplnej wirnika, której towarzyszył wzrost jego niewyważenia². Celem stwierdzenia występowania modulacyjnych składowych drgań mechanicznych (można się spodziewać ich występowania w przypadku

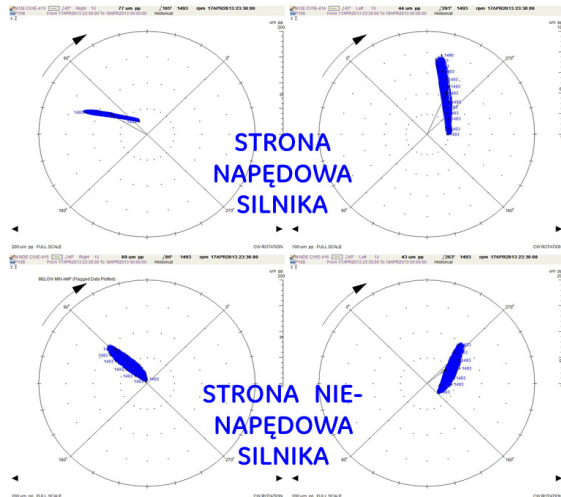
Rys. 7. Biegunowe analizy APHT 1X dla czujników drgań względnych wirnika silnika

Na rysunku 7 pokazano charakterystyki biegunowe APHT 1X dla obu węzłów łożyskowych silnika w warunkach jego pracy stacjonarnej (czas wykonywania charakterystyk: ~40 s). Widoczna jest elipsoidalna zmiana składowej drgań 1X odpowiedzialnej za niewyważenie wirnika.

W przypadku analizowanego obiektu, na wektor niewyważenia składają się wektor niewyważenia mechanicznego oraz wektor niewyważenia elektromagnetycznego. Fluktuacja wektora całkowitego niewyważenia wirnika jest okresowa i wyraźnie widoczna tak na rysunku 6, jak i na rysunku 7. Za tę fluktuację musi być odpowiedzialna składowa elektromagnetyczna, bowiem nie jest praktycznie możliwe, aby za tak szybką zmianę mogła być odpowiedzialna fluktuacja składowej mechanicznej.

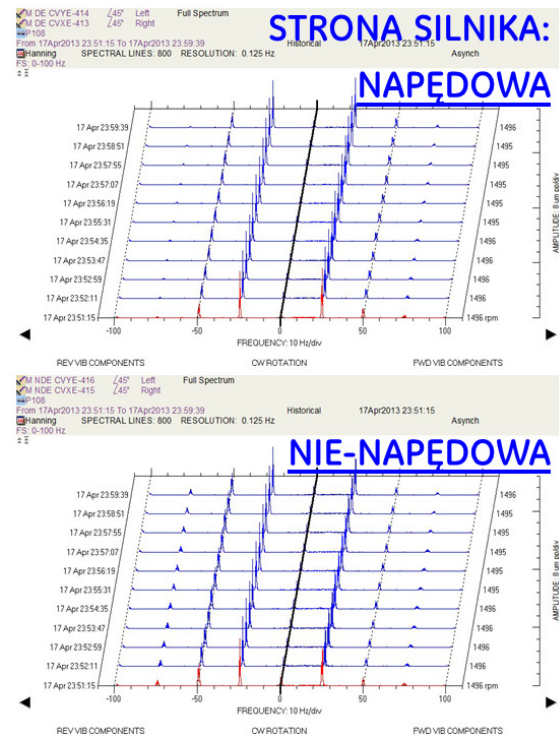
Rys. 8. Analizy widma pełnego dla obu stron silnika napędzającego PICW

Analizy te pokazano na rysunku 8. W widmach po stronie dodatniej częstotliwości widoczne są przede wszystkim składowe drgań 1X natomiast po stronie ujemnej widma obserwuje się dodatkowo nieco większą energię dla składowych 2X oraz 3X. Wykonanie bardziej rozdzielczej analizy w rejonie częstotliwości odpowiadającej częstotliwości sieci zasilającej silnika pozwala na lepsze rozpoznanie problemu. Znamienne jest występowanie składowych modulacyjnych drgań wokół składowej obrotowej i jej harmonicznych – na rysunku 9 pokazano przykładowo ZOOM w paśmie częstotliwości zawierającym składową 2X.

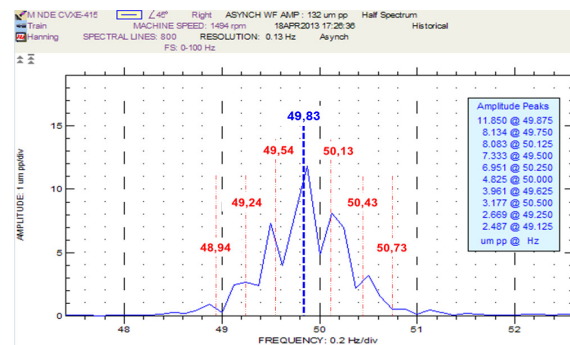
Rys. 9. ZOOM analizy widmowej wokół wybranej harmoniki drgań mechanicznych

Taki charakter drgań mechanicznych, będący wynikiem pobudzenia elektromagnetycznego jest na ogół powodowany złym stanem technicznym wirnika silnika (pęknięte pręty klatki) i może być także obserwowany dla analiz typu ZOOM wykonywanych w paśmie zawierającym składową obrotową, jak i jej harmoniczne. Postępujący w czasie wzrost drgań widoczny na rysunku 5 jest powodowany pogłębiającym się wzrostem niewyważenia wirnika będącego następstwem postępującej dezintegracji prętów z pierścieniami zwierającymi klatki.

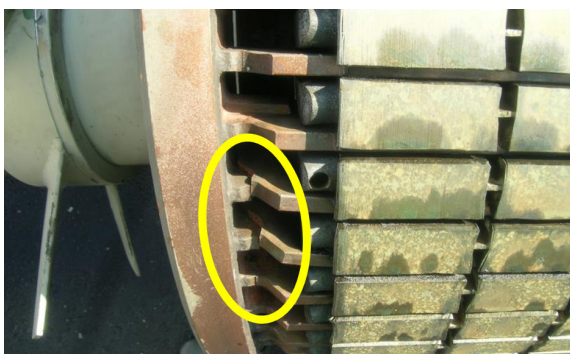
Rys. 10. Uszkodzenie wirnika silnika PICW

Stan techniczny agregatu będzie w sposób oczywisty wpływał na postępujące tempo destrukcji. Na rysunku 10 pokazano zaawansowanie dezintegracji mechanicznej klatki silnika pompy cięcia wodnego po przekazaniu silnika do remontu.

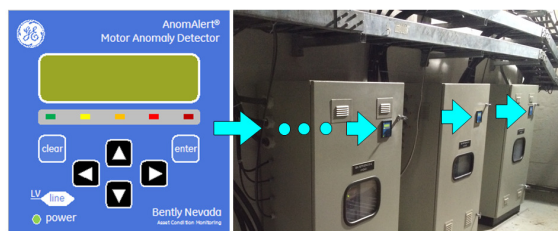
Rys. 11. Monitor AnomAlert wykorzystywany w systemach sterowania i nadzoru pomp

Na rysunku 11 pokazano przykład zastosowania sprzętowego systemu detekcji anomalii AnomAlert dla oceny grupy agregatów pompowych (pompa robocza + dwie pompy rezerwowe). Na fotografii widoczne są 3 szafy sterujące tymi agregatami. Każdy agregat pompowy jest nadzorowany z pomocą indywidualnego systemu AnomAlert, do którego są podłączone sygnały napięciowe i prądowe zasilania silnika ze wszystkich trzech faz. Monitory AnomAlert zostały w tym przypadku zainstalowane w drzwiach szaf (pokazane na fotografii strzałkami).

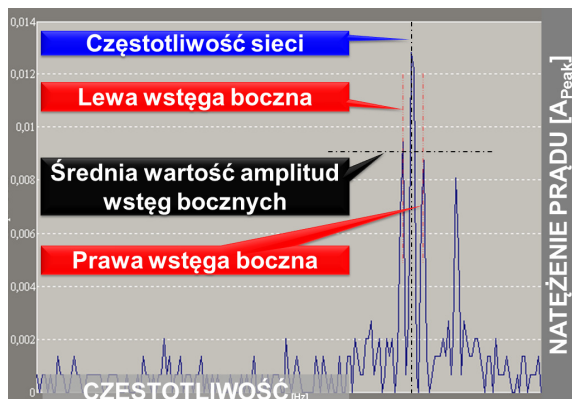
Rys. 13. Wynik analizy widmowej natężenia prądu z systemu AnomAlert

W przypadku podłączenia systemu AnomAlert do komputera możliwe jest wykonanie analiz widmowych podłączonych do monitora sygnałów elektrycznych. Na rysunku 13 pokazano wynik analizy widmowej prądu.

Na analizie tej widoczne jest bardzo silne zaawansowanie wstęg bocznych w stosunku do składowej odpowiadającej częstotliwości sieci, bowiem wstęgi są niższe od wymienionej składowej jedynie o $\sim 3,2$ dB.

Oszacowanie stopnia zaawansowania destrukcji wirnika możliwe jest analitycznie bazując na zaawansowaniu rozwoju wstęg bocznych. W tym celu można posługiwać się tabelaryzowanymi wytycznymi podanymi w [7] lub zależnością estymującą liczbę n zerwanych prętów wirnika [8]:

W świetle ww wytycznych zaleca się natychmiastowe zatrzymanie agregatu ze względu na katastrofalnie zaawansowane uszkodzenie wirnika silnika, natomiast powyższa zależność (przyjmując $R=60$ i $p=2$) prowadzi do oszacowania, że urwanych jest 35 prętów wirnika.
