JAGODA WLAZŁO, IWONA PIELESIAK

University of Lodz, Faculty of Geographical Sciences, Poland

PRZEKSZTAŁCENIA ZABYTKOWYCH DOMÓW DREWNIANYCH W GMINIE NAREW

TRANSFORMATIONS OF HERITAGE WOODEN HOUSES IN THE NAREW COMMUNE

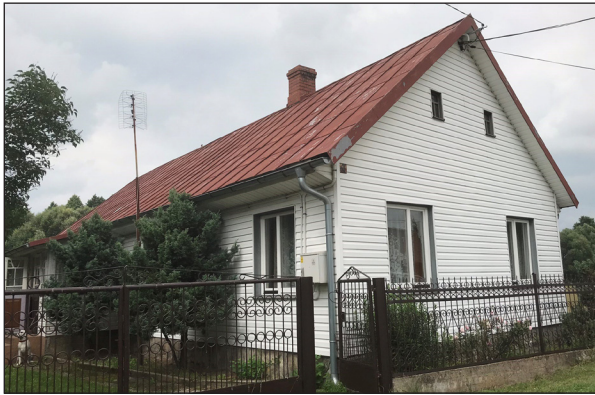
Fot. 1. Budynek kryty sidingiem, bez tradycyjnych detali architektonicznych (Janowo) (fot. J. Wlazło)

Photo. 1. Building without traditional architectural details (Janowo) (photo by J. Wlazło)

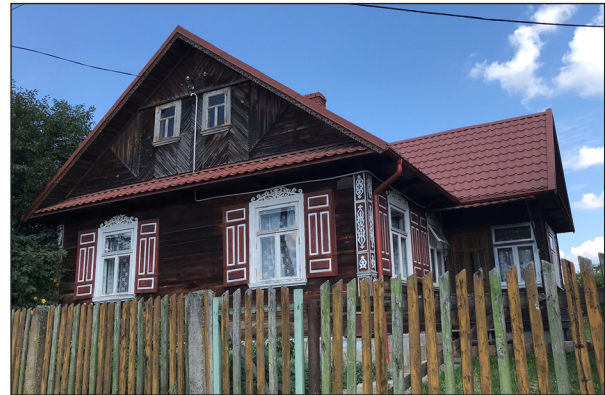
Fot. 2. Budynek z zachowanymi zdobieniami elewacji (Soce) (fot. J. Wlazło)

Photo 2. Building with architectural details preserved on its facade (Soce) (photo by J. Wlazło)

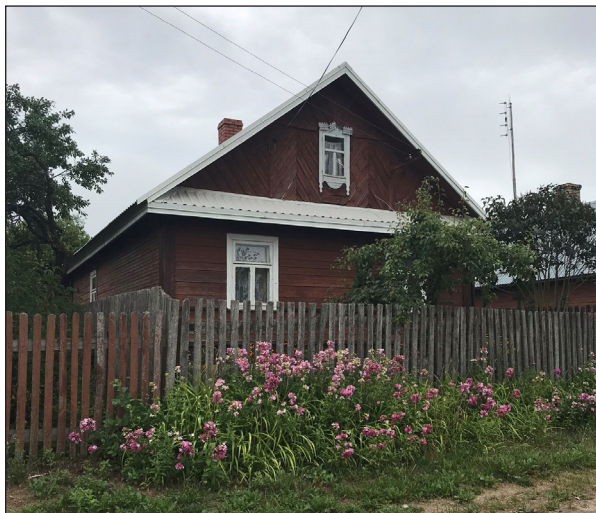
Pierwsza grupa przekształceń dotyczy głównie elewacji, czyli elementu, który ze względu na swój rozmiar przykuwa największą uwagę. Spośród wszystkich badanych obiektów niemalże połowa ma nową powłokę malarską ścian zewnętrznych. Wynika to nie tylko ze względów estetycznych, ale także technicznych. Farba olejna zabezpiecza strukturę drewna przed niekorzystnym wpływem warunków atmosferycznych, nadając elewacji dość atrakcyjny wygląd. W większości przypadków kolor elewacji nawiązuje do tradycyjnego, dobrze komponując ściany z pokryciem dachu oraz sąsiednimi budynkami. Z reguły zachowano też charakterystyczne ułożenie desek (fot. 3).

Fot. 3. Zachowane deskowanie domu w Białkach (fot. J. Wlazło)
Photo 3. Preserved weatherboarding on a house in Białki (photo by J. Wlazło)

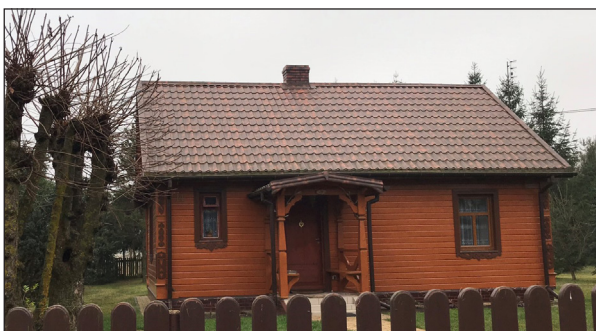
Fot. 4. Nowe szalowanie domu w Bruszkowszczyźnie (fot. J. Wlazło)
Photo 4. New weatherboarding on a house in Bruszkowszczyzna (photo by J. Wlazło)

Około 18% badanych domów ma częściowo zachowane deskowanie, a w 30% przypadków deski zostały wymienione. Wiązało się to z modyfikacją układu szalowania (fot. 4), czemu towarzyszyły też inne, negatywne zmiany, np. licowanie białym lub jasnozielonym sidingiem. Tego rodzaju ingerencję zinventaryzowano w 19 przypadkach. Pomimo wątpliwych walorów estetycznych, siding był wybierany ze względu na niską cenę zakupu i łatwość montażu, zapewniając użytkownikom dobrą izolację termiczną. Jego popularność w ostatnich latach znacznie się zmniejszyła, co należy odczytywać jako pozytywne zjawisko. Jest on bowiem obcym elementem w lokalnym krajobrazie, zdecydowanie pogarszającym jego walory, podobnie jak pokrywająca elewacje papa (5% obiektów; fot. 5) lub ich tynkowanie (4%; fot. 6).

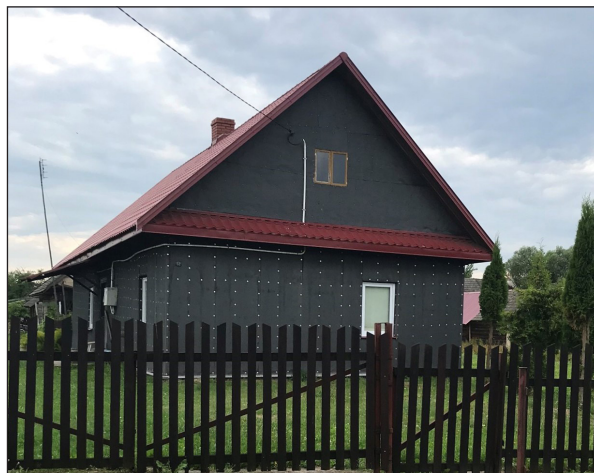
Fot. 5. Zmiana pokrycia elewacji i konstrukcji dachu w Waśkach (fot. J. Wlazło)

Photo 5. Change in roof coverage on a house in Waśki (photo by J. Wlazło)

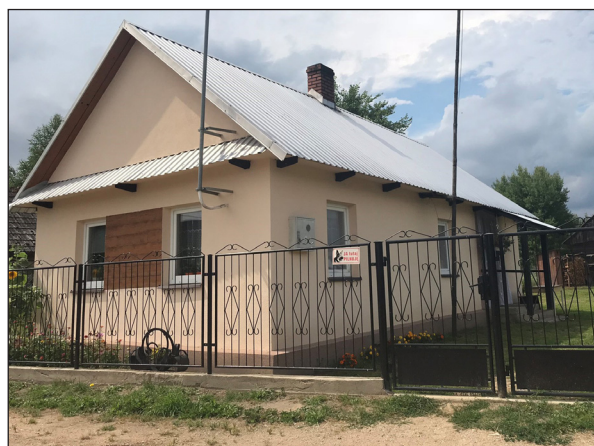
Fot. 6. Nowa stolarka okienna i tynk – obiekt w miejscowości Lachy (fot. J. Wlazło)

Photo 6. New windows and plasterwork – a house in Lachy (photo by J. Wlazło)

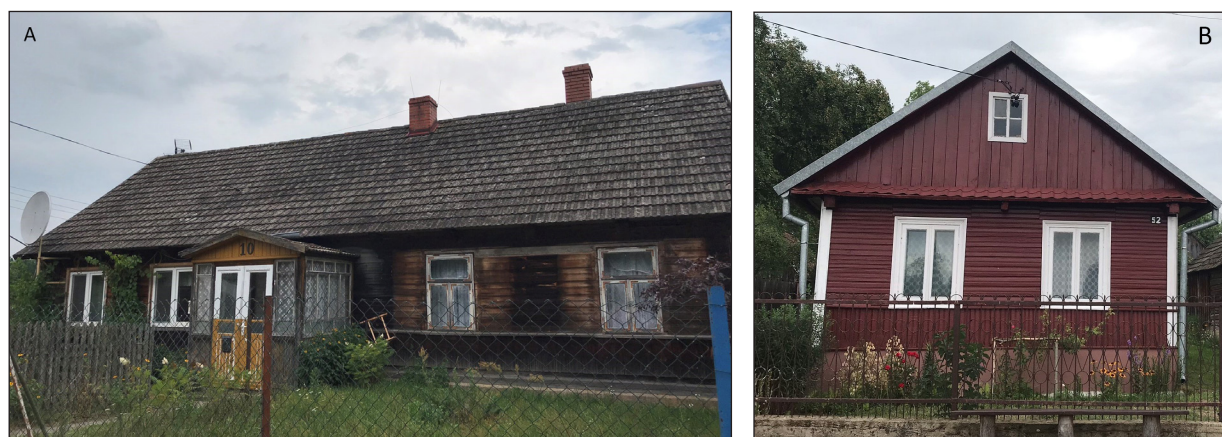
detailed descriptions of the original conditions of the studied buildings. This can only be estimated, and to a fairly limited extent, if at all, based on the marks left by removed decorations (photo 7). Porches are also a receding feature of wooden houses.

Fot. 7. Ślady po usuniętych okiennicach (A) i nadokiennikach (B) – Cimochy i Białki (fot. J. Wlazło)
Photo 7. Traces of the removed shutters (A) and upper window trims (B) – Cimochy and Białki (photo by J. Wlazło)
