Analiza numeryczna dwusegmentowego budynku mieszkalnego dla zmiennej krzywizny terenu pochodzenia górniczego

Numerical analysis of a two-segment building for a variable curvature of mining origin

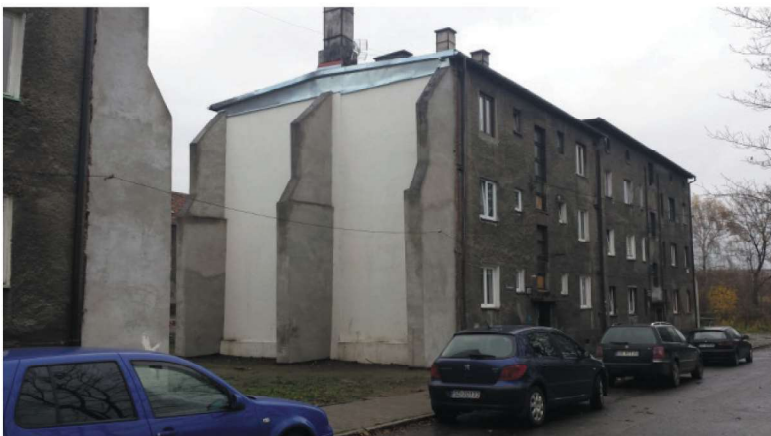
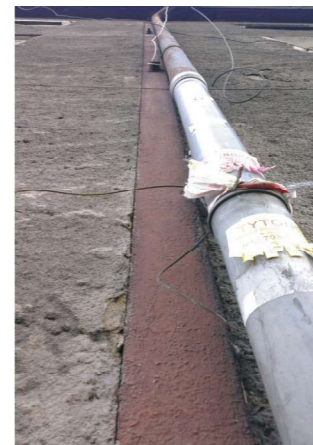
Rys. 2. Południowa elewacja budynku dwusegmentowego wraz z widokiem na dylatację
Fig. 2. The southern elevation of the building along with the view of the dilatation

Do analiz numerycznych wybrano budynek dwusegmentowy o wymiarach segmentów: 12,7x11,8 m oraz 17,8x10,9 m. Obydwie części są trzykondygnacyjne i powstały w latach dwudziestych ubiegłego wieku. Wykonane zostały w technologii tradycyjnej, murowanej, stropy nad piwnicą wykonano w technologii Kleina, a pozostałe są drewniane. Zdjęcie nr 1 przedstawia południową elewację wraz z widokiem na dylatację (rys. 2).

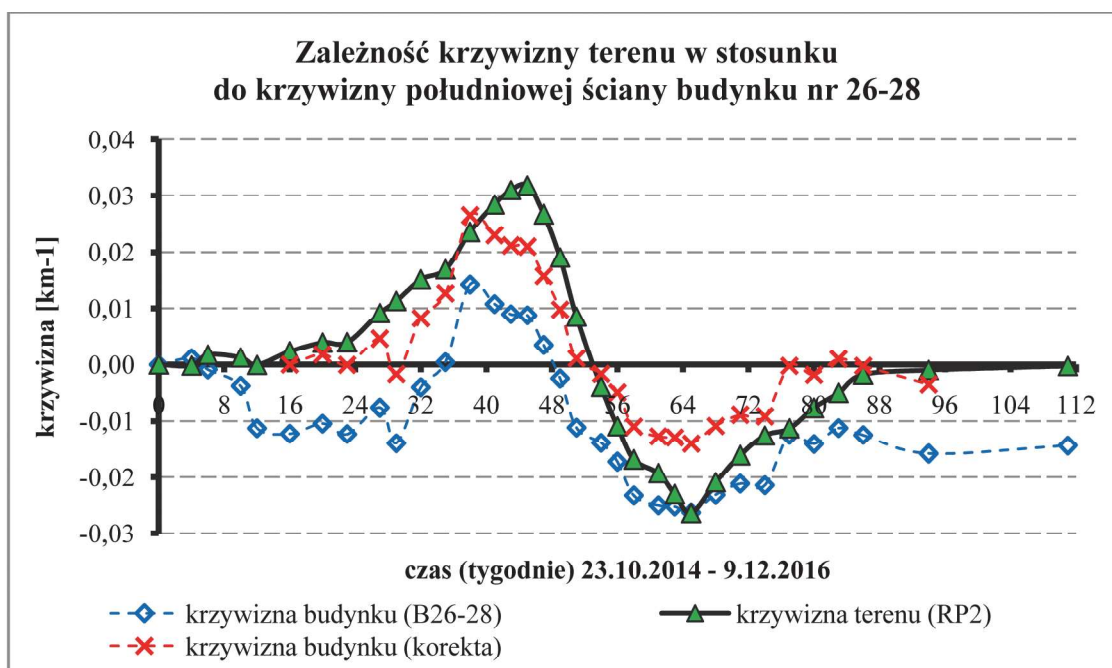
Rys. 5. Zmienność zależności krzywizny budynku dwusegmentowego w stosunku do krzywizny terenu w trakcie przejścia frontu eksploatacyjnego (Kapusta 2017)

Fig. 5. The variability of the relation between the curvature of the two-segment building and the curvature of the terrain during the transition of the mining front (Kapusta 2017)

Wykres (rys. 5) ukazuje zależność krzywizny budynku wyznaczonej na podstawie pomiaru różnicy nachyleń obydwu segmentów w stosunku do krzywizny terenu w bezpośrednim jego sąsiedztwie.

Analizując wykres, w pierwszej kolejności należy zwrócić uwagę na pewną anomalię, jaką jest ujawnienie się deformacji obiektu w początkowej fazie prowadzonych prac pomiarowych (niebieska krzywa - rys. 5). Nie jest to zachowanie wymuszone sytuacją terenową, bowiem w tym okresie deformacje podłoża w sąsiedztwie budynku były jeszcze bardzo niewielkie. Widoczny jest tutaj prawdopodobnie wpływ wyburzenia sąsiednich segmentów.

kres wprowadzono pewną „korektę” (krzywa czerwona -rys. 5). Założono, że „punkt wyjściowy – stan zerowy” deformacji budynku rozpoczyna się dopiero od momentu wyburzenia sąsiednich części (16 tydzień). Ze skorygowanego wykresu wynika, że obiekt dwusegmentowy odkształca się podobnie jak grunt. Krzywizna budynku jest w szerokim zakresie zbliżona do krzywizny terenu. Pomijając fakt skokowego charakteru wykresu (rys. 5), zauważyć można, że obiekt jako całość w znacznej mierze dopasowywał się do kształtu deformującej się powierzchni terenu. Zgodnie z przewidywaniami dochodzi tutaj do swobodnego otwierania się dylatacji (rys. 1) i budynek deformuje się na skutek swobodnych ruchów jego segmentów.

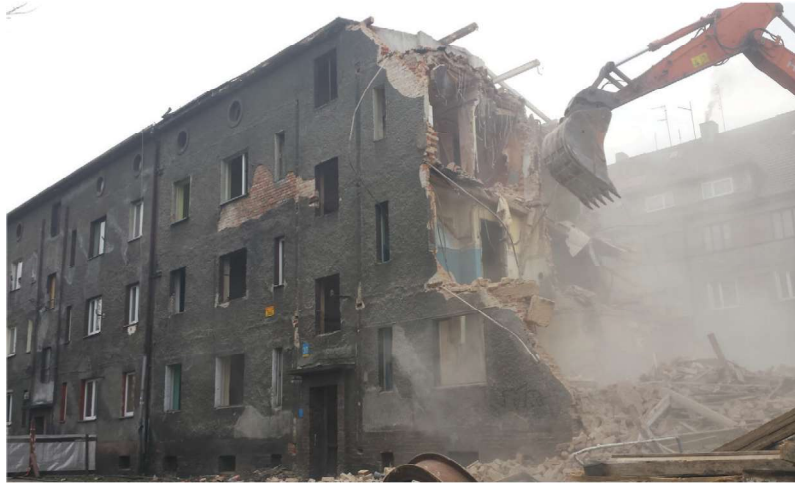
Rys. 6. Wyburzenie segmentu sąsiadującego z analizowanym budynkiem (segment nr 30 – grudzień 2014 rok)
Fig. 6. The demolition of the segment adjacent to the analyzed building (segment no. 30 – December 2014)

Analizowany w pracy obiekt dwusegmentowy w momencie rozpoczęcia prac pomiarowych stanowił część sześciusegmentowego kompleksu. W trakcie prowadzonych badań terenowych wyburzono segmenty sąsiednie nr 24 i 30 (rys. 4 i 6). Należy przypuszczać, że w momencie wykonywania robót rozbiórkowych mogło dojść do pewnego „rozprężenia” w dylatacji pomiędzy dwoma pozostałymi segmentami, dla których zestawiono wykres (rys. 5). Dlatego też w wynikach ujawnił się pewien obraz zmiany geometrii analizowanego budynku zauważalny pomiarowo, niewywołany wpływem deformacji podłoża, w tym czasie bardzo jeszcze niewielkich. W związku z powstałym zakłóceniem w celu bardziej trafnego odzwierciedlenia rzeczywistości w dalszych analizach na wy-

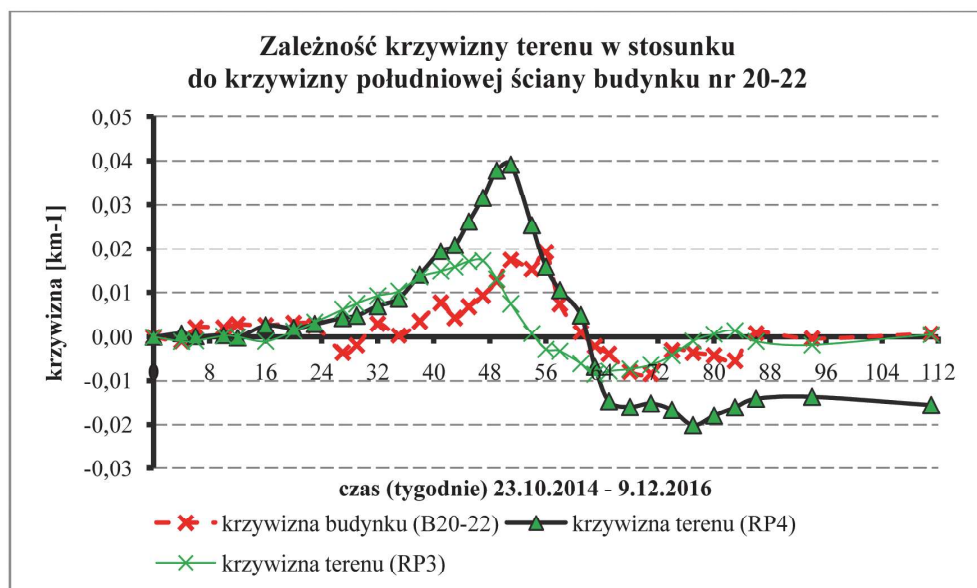
Rys. 7. Zmienność zależności krzywizny budynku dwusegmentowego 20-22 w stosunku do krzywizny terenu w trakcie przejścia frontu eksploatacyjnego (Kapusta 2017)

Fig. 7. The variability of the relation between the curvature of the two-segment building no. 20 – 22 and the curvature of the terrain during the transition of the mining front (Kapusta 2017)

Analizując stosunek krzywizny wklęsłej terenu oraz obiektu, można dostrzec, iż deformacja budynku jest mniejsza niż krzywizna terenu. Wyniki takie mogą zatem sugerować, iż dochodzi do przynajmniej częściowego zamykania się dylatacji na skutek wzajemnego naporu sąsiednich segmentów i dwie teoretycznie niezależne konstrukcje zaczynają pracować jak jeden, długi, niepodzielony obiekt. Jeszcze bardziej to zjawisko jest widoczne na dwóch sąsiednich, niewyburzonych segmentach: nr 20 i 22 (rys 4 i 7).

Z wykresu (rys. 7) wynika, że obiekt dwusegmentowy rozpatrywany jako jeden budynek tylko w niewielkim zakresie współpracował z deformującym się podłożem reprezentowanym przez punkt nr 4 (rys. 4). Obiekt wygiął się w trakcie wystąpienia krzywizny wypukłej, natomiast w kierunku wklęsłym odkształceń nie zaobserwowano. Mogło tutaj zatem dojść do zamknięcia się dylatacji i ‘uciąglenia’ konstrukcji. Wyniki przedstawione na wykresie (rys. 7) obciążone są jednak pewną nieścisłością. Widać tutaj efekt mocnego zróżnicowania krzywizny powierzchni terenu w bezpośrednim sąsiedztwie budynku 20-22. Na reperze nr 4 (rys. 4) zarejestrowano znacznie większą krzywiznę, zarówno wypukłą jak i wklęsłą niż na RP3 (rys. 7). Różnica jest znaczna, pomimo że oba punkty zlokalizowane są w terenie blisko siebie we wzajemnej odległości ok. 25 metrów. Po raz kolejny można zatem zauważyć, że krzywizna lokalna może być wielkością mocno zróżnicowaną. Warto również podkreślić, że żaden z reperów nie znajduje się na wysokości środka budynku 20-22. Obydwa reprezentują raczej sytuację terenową na dwóch krańcach obiektu. Podobnie jak dla przedmiotowego budynku (26-28), w tym wypadku również trudno na podstawie wyników terenowych jednoznacznie wnioskować, że w budynku wystąpił efekt zamknięcia się dylatacji skutkujący silną współpracą poszczególnych segmentów w fazie krzywizny wklęsłej (rys. 1). Istnieją jednak pewne przypuszczenia, że choć w niewielkim zakresie mogło do tego zjawiska dojść.
