Jacek Nawrot

PRZYKŁADOWE ROZWIĄZANIE WZMOCNIENIA KONSTRUKCJI DREWNIANEGO STROPU BELKOWEGO

An example of the reinforcement construction of wooden plank floor

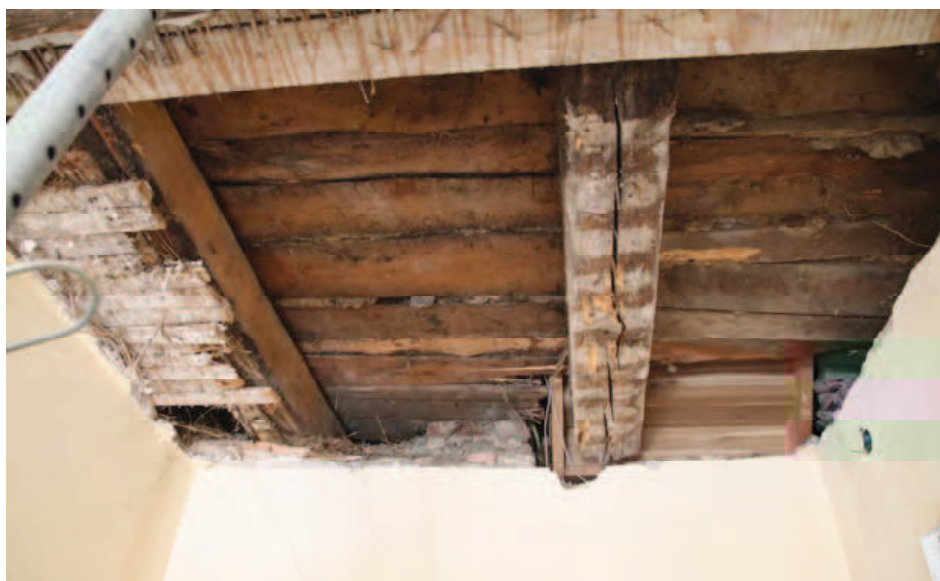
Rys. 6. Widok istniejącego stropu przed wzmocnieniem

Istniejący strop drewniany jest typowym stropem stosowanym w budynkach mieszkalnych wznoszonych w okresie międzywojennym. Głównym elementem nośnym stropu są drewniane belki stropowe o wym. przekroju poprzecznego 20 x 23 cm, rozpiętości ok. 6,5 m i rozstawie 1,1÷1,2 m. Konstrukcję sufitu stanowi deskowanie „dolne”, do którego przymocowano trzcinę, a następnie wykonano tynk wapienny. Warstwy posadzki ułożono na deskowaniu „górnym”, mocowanym do belek stropowych (rys. 6).

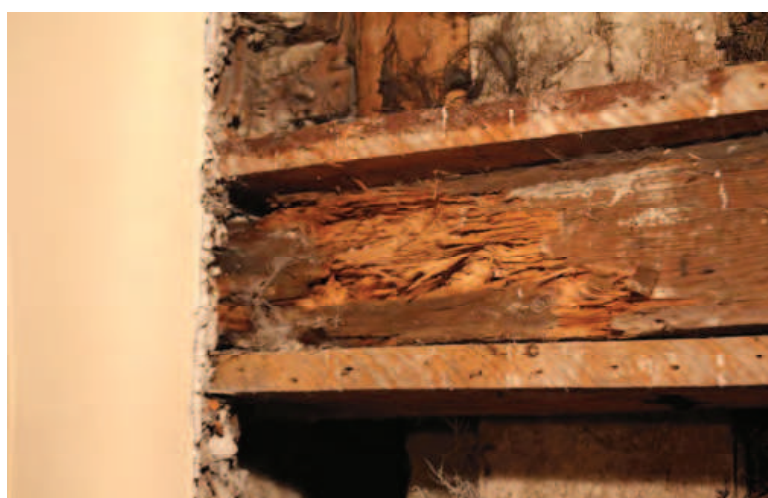
Rys. 7. Korozja biologiczna istniejących belek stropowych

Po demontażu sufitu i odkryciu konstrukcji stropu zaobserwowano daleko posuniętą korozję biologiczną głównych belek nośnych spowodowaną przez szkodniki - widoczne ślady drążenia oraz odspajania się luźnych fragmentów drewna (rys. 7).

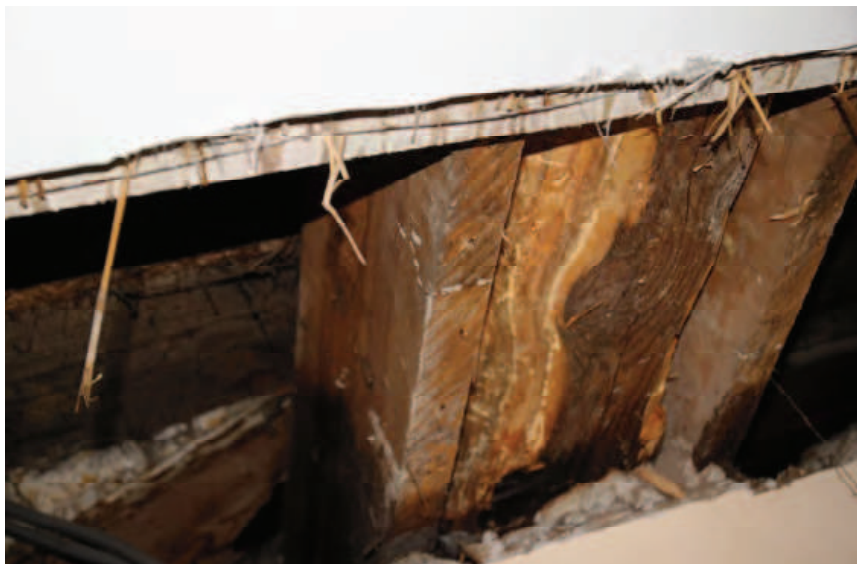
Rys. 8. Istniejące wzmocnienia belek w postaci bali drewnianych

Poza tym stwierdzono przekroczenie dopuszczalnych wartości ugięć - rzeczywiste przemieszczenia poszczególnych belek wynosiły od 5 do 6 cm. Zaobserwowano również istniejące wzmocnienia niektórych belek w postaci bali drewnianych o wym. 5 x 23 cm mocowanych obustronnie gwoździami do wzmocnianej belki (rys. 8).

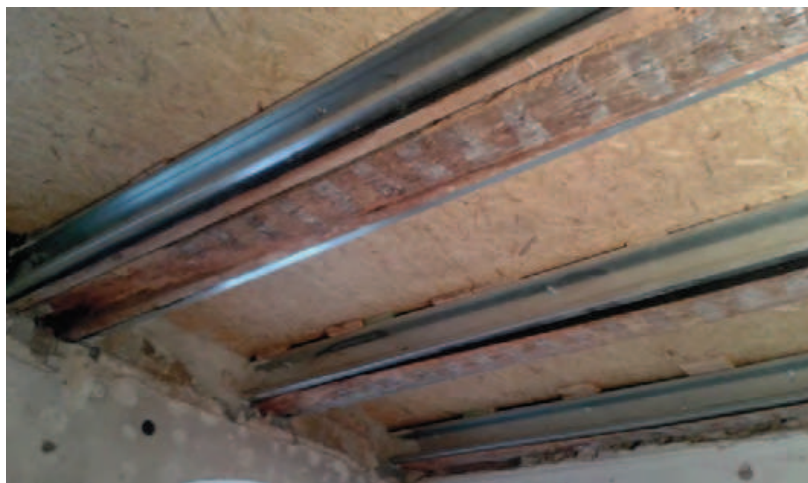
Rys. 9. Przyjęte rozwiązanie wzmocnienia stropu

Ze względów użytkowych (zachowanie wymaganej wysokości kondygnacji) niemożliwe było stosowanie rozwiązań powodujących zwiększenie wysokości konstrukcyjnej stropu - elementy wzmocniające mogły być mocowane tylko do boków poszczególnych belek. Z uwagi na brak możliwości ingerencji w posadzkę wzmocnianego stropu dostęp do wzmocnianych belek był tylko z trzech stron: od dołu oraz z obydwu boków. Po przeprowadzeniu dezynsekcji drewnianej konstrukcji stropu oraz usunięciu luźnych fragmentów skorodowanych elementów uzyskano dość nierównomierną powierzchnię belek. Ponieważ przedmiotem prac remontowych był tylko fragment stropu, istniała obawa, iż mimo zabiegów dezynsekcyjnych i zabezpieczających z czasem może nastąpić migracja szkodników z innych rejonów budynku, powodująca ponowną korozję biologiczną konstrukcji. Dlatego też przyjęte rozwiązanie musiało zapewnić odpowiednią nośność i sztywność belek przy uwzględnieniu tego czynnika. Z tego względu zdecydowano się na wzmocnienie w postaci ceowników zimnogiętych mocowanych do obydwu boków każdej belki (rys. 9).

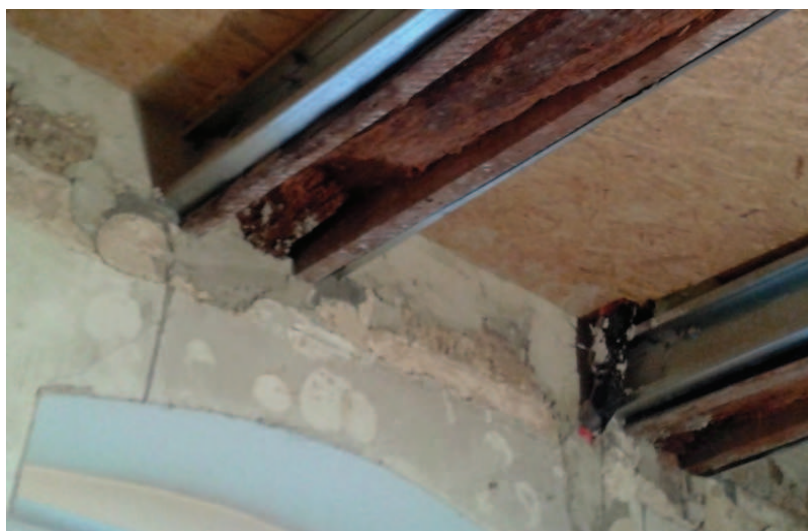
Rys. 10. Oparcie belek na murze

Ceowniki oparto na murze na poduszkach betonowych, podnosząc ich końce do góry o ok. 1 cm (rys. 10).
