Więźba dachowa na ul. Szewskiej 49 we Wrocławiu. Jej charakterystyka i znaczenie w kontekście historycznej sztuki ciesielskiej

Roof Structure at 49 Szewska Street in Wrocław: Its Characteristics and Importance in the Context of the History of the Craft of Carpentry

Cytowanie / Citation: Schaaf U., Prarat M. Roof Structure at 49 Szewska Street in Wrocław: Its Characteristics and Importance in the Context of the History of the Craft of Carpentry. *Wiadomości Konserwatorskie – Journal of Heritage Conservation* 2022, 69:126–140

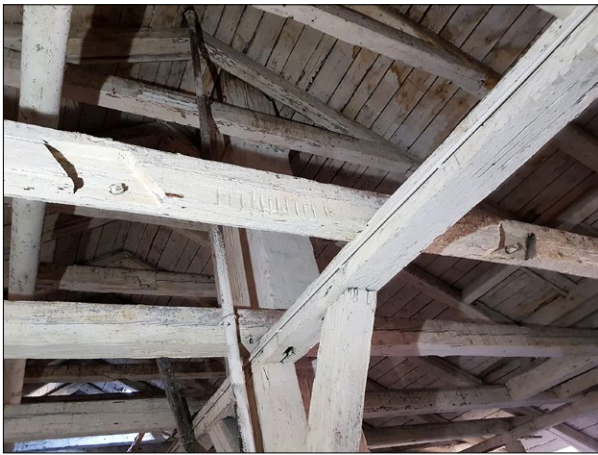
Ryc. 7. Wtórnie użyte elementy, widoczna jętką z gniazdami po złączach nakładkowych i znakiem montażowym w formie kresek przy krawędzi; fot. U. Schaaf 2021.

Fig. 7. Reused elements, visible collar beam with cutaways for lap joints and an assembly mark in the form of lines at the edge; photo by U. Schaaf 2021.

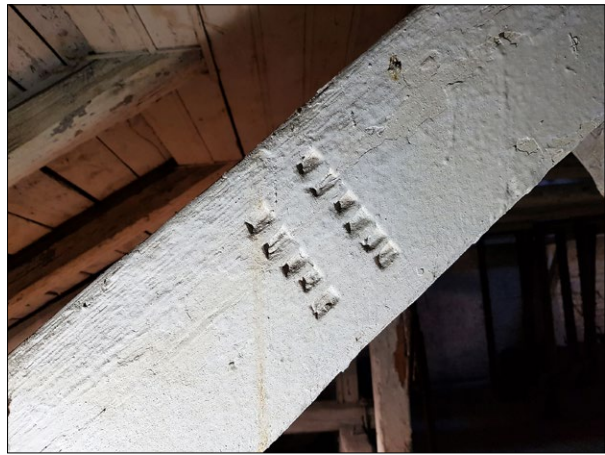
Ryc. 8. Wtórnie użyte elementy, fragment krokwi ze znakiem montażowym w formie kwadracików przy kresce; fot. U. Schaaf 2021.

Fig. 8. Reused elements, a fragment of a rafter with an assembly mark in the form of squares next to a line; photo by U. Schaaf 2021.
