BIOMINERALOGICAL PHENOMENON IN HIP JOINT ENDOPROSTHESES.

Zjawiska biomineralogiczne w endoprotezach stawu biodrowego.

Maciej Pawlikowski*,

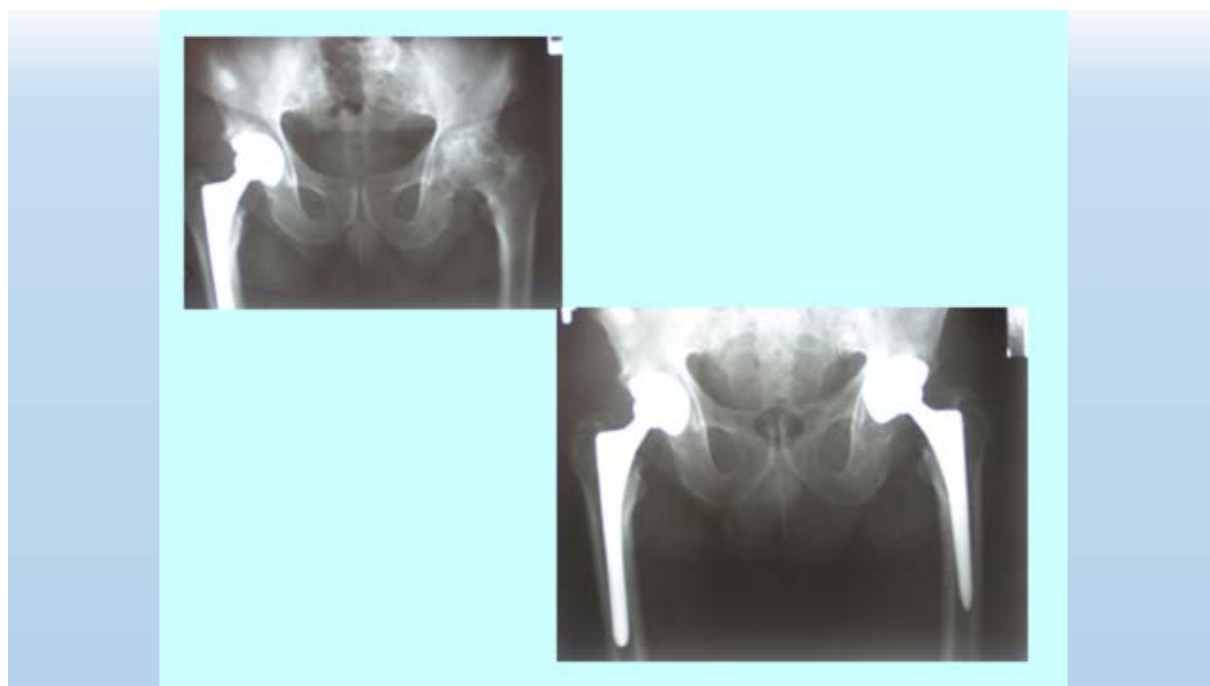
Fot. 3 Rentgenowskie obrazy wszczepionych endoprotez - jednej lewa fot. i dwóch - prawa fot. (Fot. prof. T. Niedźwiedzki).

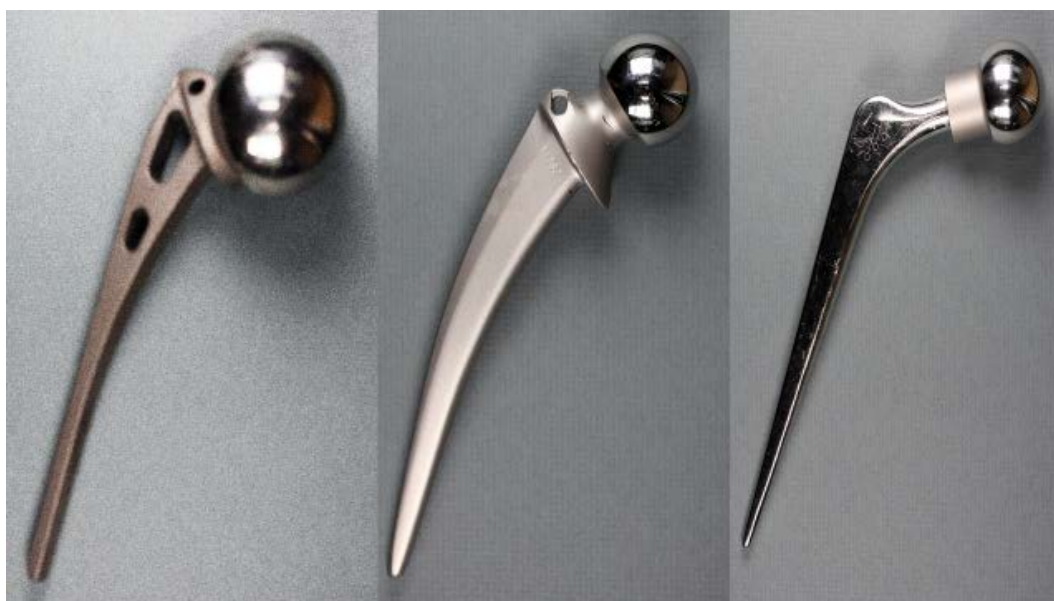
Badaniom poddano głowy wybranych endoprotez (Fot. 13), które wyjęto

Fot. 13 Oczyszczone , metalowe części endoprotez poddane badaniom, które usunięto pacjentom podczas wymiany endoprotezy .

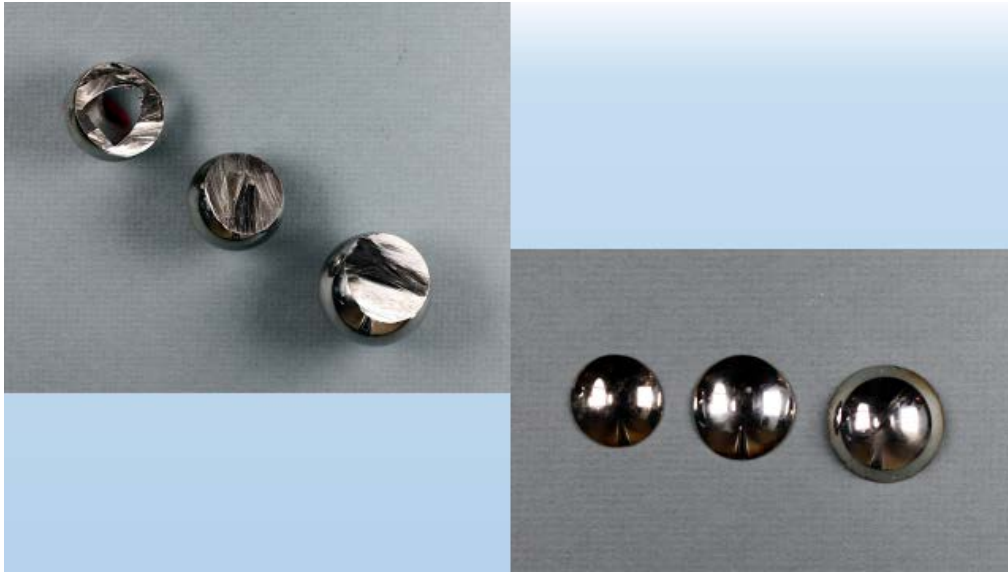
Pacjentom podczas wymiany endoprotezy. Z główek tych endoprotez odcięto „pracujące” fragmenty, które poddawane były największym obciążeniom (Fot. 14).

Fot. 14. Fragmenty odciętych główek endoprotez. Fot. lewa – widok od strony endoprotezy. Fot. prawa - widok od strony stawu.

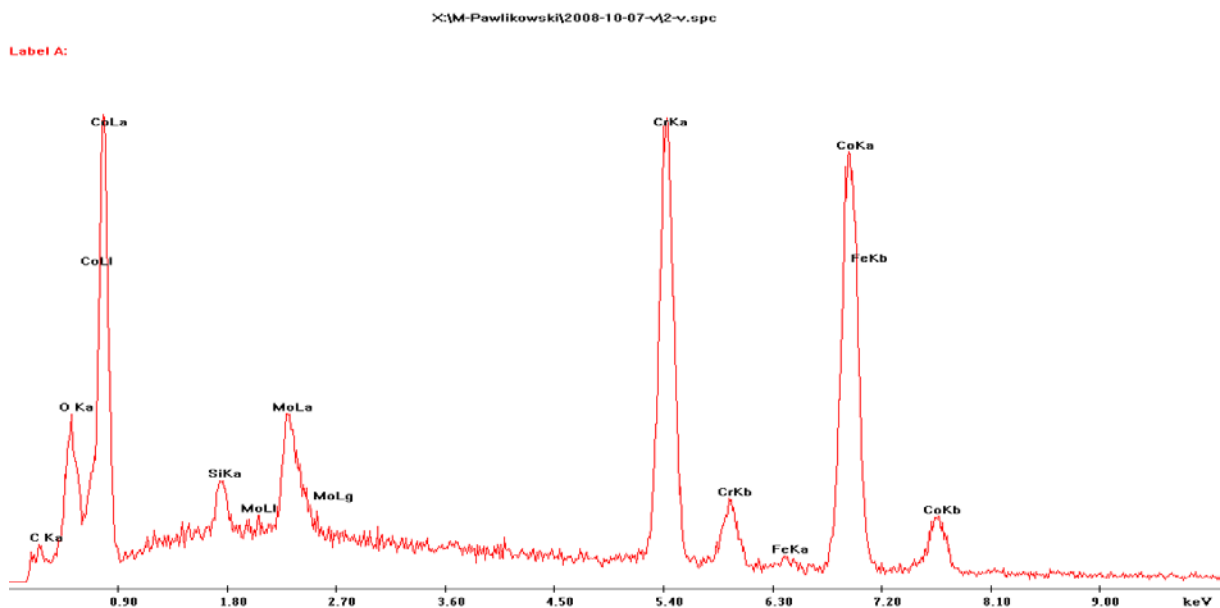
Badania wykazały, że użyte do produkcji endoprotez stale to stale żelazowo - chromowo-kobaltowa (główki 1, 2 od strony lewej) oraz żelazowo, chromowo- manganowa z domieszką niklu (głowa 3 - prawa). Ich analizy chemiczne wykonane metodą EDS pokazują fig. 1 i 2.

Fig. 1 Widmo energetyczne EDS stali z głowy 1 (Fot. 14)
