# Analiza porównawcza rurociągów PE i stalowych w aspekcie techniczno-ekonomicznym

## *Comparative analysis of PE and steel pipelines in technical and economic aspect*

The article presents the results of carried out hydraulic tests and technical condition tests for over 40 years old brine pipeline.

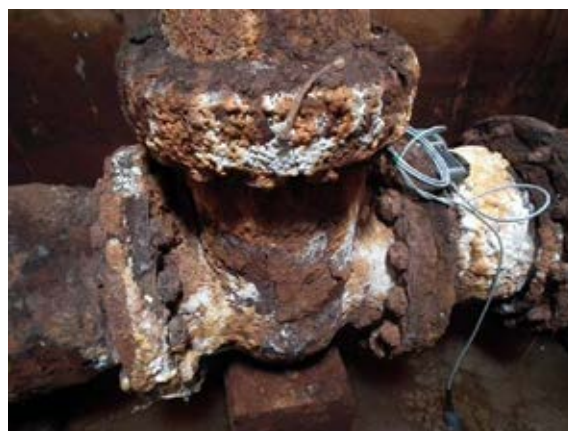
**Ryc. 1.** Wykwity solne w studni spustowej solanki (Krakowiak i in., 2013)

**Fig. 1.** Salt efflorescence in a brine drain chamber (Krakowiak et al., 2013)

W większości studni zaobserwowano bardzo silną korozję rurociągów od strony zewnętrznej. Związane jest to z obecnością rozcieńczonej wodą solanki, która w dużo bardziej agresywnym stopniu działa na powierzchnię metalu niż stężona solanka wewnątrz rurociągu. Występuje także naturalne pełzanie solanki na połączeniach kołnierzowych znajdujących się w komorach, o czym świadczą wykwity solne na armaturze (Ryc. 1).

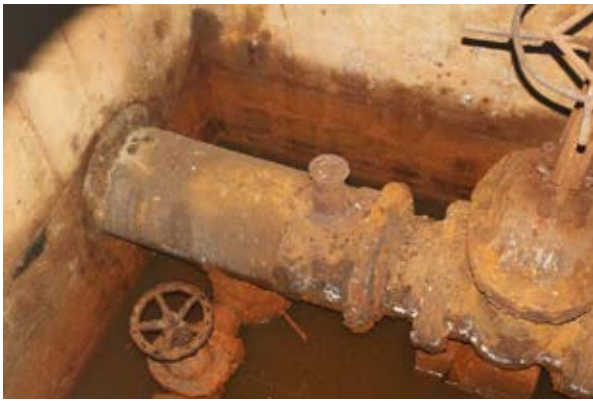
**Ryc. 2.** Wnętrze studni spustowej solanki (Krakowiak i in., 2013)  
**Fig. 2.** Interior of a brine drain chamber (Krakowiak et al., 2013)

W trakcie prac stwierdzono, że w części komór studni spustowych istnieją duże ubytki zarówno materiału izolacyjnego, jak i ubytki ścianki komory. W studniach występuje wyciekanie solanki z zaworów i złączy kołnierzowych. Dostająca się do wnętrza studni woda z opadów atmosferycznych lub woda gruntowa prowadzi do jej rozcieńczenia i tym samym do zwiększenia jej agresywności w stosunku do stali. Jest to przyczyną silnej korozji rurociągu od strony zewnętrznej, która jest widoczna na zamieszczonych zdjęciach (Ryc. 1 i Ryc. 2). Korozji ulegają wszystkie elementy znajdujące się w studni spustowej: zawór odcinający, zawory spustowe oraz kompensatory montażowe.

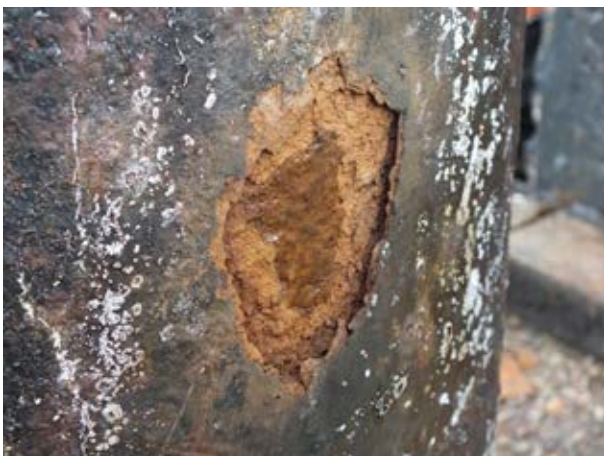
**Ryc. 3.** Korozja podpowłokowa z utratą przyczepności (Krakowiak i in., 2013)

**Fig. 3.** Sub-coating corrosion with loss of adhesion (Krakowiak et al., 2013)

Na odcinkach rurociągu, w wykopach usytuowanych bezpośrednio przy studni, obserwuje się obniżoną przyczepność izolacji (lub nawet jej całkowity brak) na skutek korozji powodowanej solanką ze studni (Ryc. 3). Problem dotyczy wszystkich bez wyjątku studni, które badano.

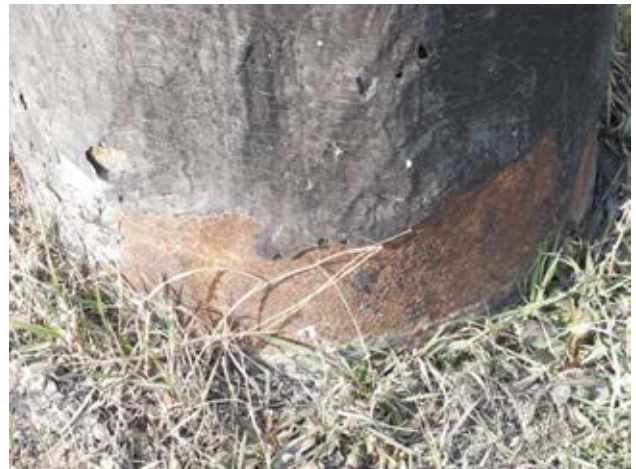
**Ryc. 4.** Brak powłoki oraz widoczna utrata przyczepności izolacji do podłoża (Krakowiak i in., 2013)

**Fig. 4.** No coating and visible loss of adhesion of the insulation to the substrate (Krakowiak et al., 2013)

Ryc. 4 obrazuje stan przy wyjściu rurociągu z ziemi, na granicy ośrodków ziemia – powietrze. Powłoka uległa praktycznie całkowitej degradacji. Może być to związane z wyciekami solanki i nasycaniem terenu wodą z solą co prowadzi do przyspieszonej degradacji powłoki malarskiej.

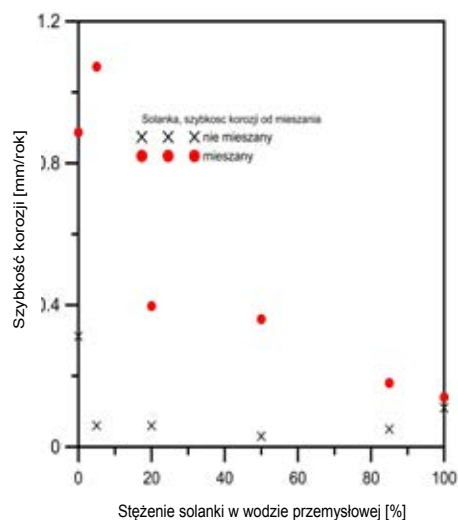
**Ryc. 6.** Szybkości korozji stali w zależności od stężenia solanki i intensywności mieszania (Krakowiak i in., 2013)

**Fig. 6.** Speed of corrosion of steel depending on concentration of brine and mixing intensity (Krakowiak et al., 2013)

W celu określenia przewidywanego bezpiecznego czasu eksploatacji rurociągu dla zakładanego maksymalnego przepływu 900 m<sup>3</sup>/h przeprowadzono w laboratorium badania szybkości korozji w solance, wykorzystując w tym celu metodę krzywych Tafela, przy mieszanym roztworze symulującym przepływ (Ryc. 6).

Na podstawie uzyskanych wyników oszacowano szybkość utraty grubości ścianek na 0,26 mm/rok. Należy przy tym pamiętać, że są to najwyższe możliwe wartości, które charakteryzują powierzchnię pozbawioną produktów korozji, ulegających niszczeniu z najwyższą możliwą szybkością. Z czasem powstające produkty korozji ograniczają szybkość korozji stabilizując ją na dużo niższym poziomie.

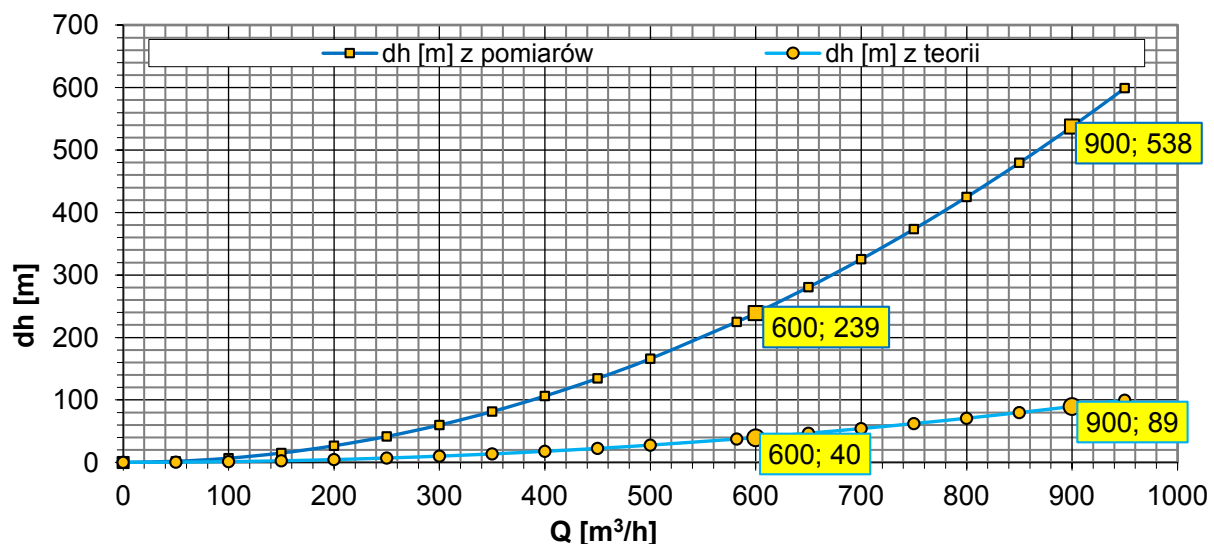
Ryc. 7. Porównanie dynamicznych charakterystyk oporu hydraulicznego  $dh=f(Q)$  rurociągu solanki od kopalni soli do zakładów chemicznych, z pomiarów oraz dla obliczeń teoretycznych dla analogicznego nowego rurociągu o chropowatości względnej  $k=0,1 \text{ mm}$  (Błaszczyk i in., 2013)

Fig. 7. Comparison of dynamic characteristics of hydraulic resistance  $dh=f(Q)$  brine pipeline from salt mine to chemical plants, from measurements and for theoretical calculations for analogous new pipeline with relative roughness  $k=0.1 \text{ mm}$  (Błaszczyk et al., 2013)

Na Ryc. 7 przedstawiono porównanie wykresów strat wysokości w funkcji przepływu dla rurociągu badanego i dla analogicznego nowego rurociągu o tej samej średnicy oraz długości, lecz o chropowatości bezwzględnej ścianek  $k=0,1mm$ .

Z wykresu wynika znaczny wzrost oporów hydraulicznych w stosunku do analogicznego nowego rurociągu.

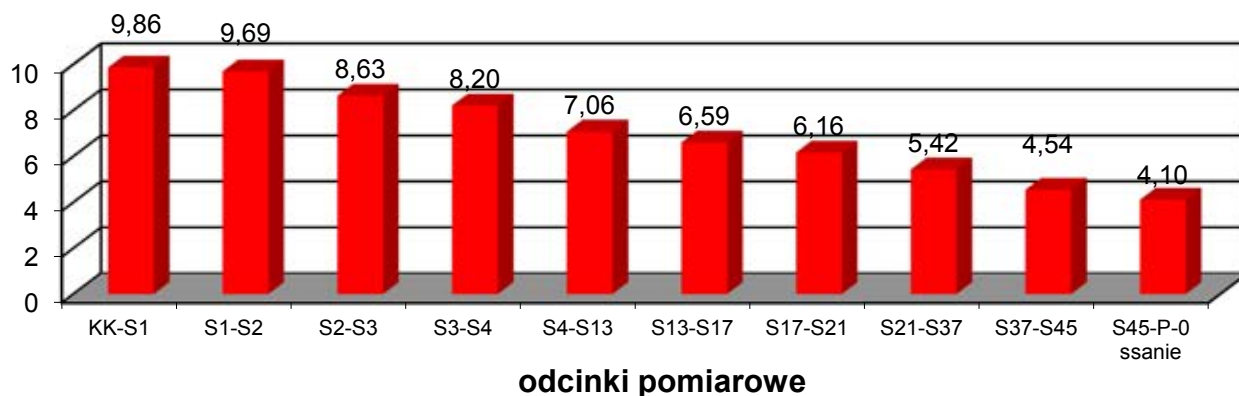
**Ryc. 8.** Iloraz współczynnika strat dla mierzonych odcinków rurociągu z pomiarów ( $k_p$ )

i teoretycznego współczynnika strat ( $k_t$ ) dla nowego rurociągu o chropowatości względnej  $k_r=0,1m$  (Błaszczyk i in., 2013)

**Fig. 8.** Quotient of loss coefficient for measured pipeline sections from measurements ( $k_p$ ) and theoretical loss coefficient ( $k_t$ ) for a new pipeline with relative roughness  $k_r=0,1m$  (Błaszczyk et al., 2013)

Wykres z Ryc. 8 ilustruje rozkład wzrostu współczynnika oporów hydraulicznych dla poszczególnych odcinków wzdłuż badanego rurociągu przesyłowego solanki. Największe wzrosty współczynników oporu hydraulicznego występują na początku rurociągu, zmniejszając się stopniowo wraz

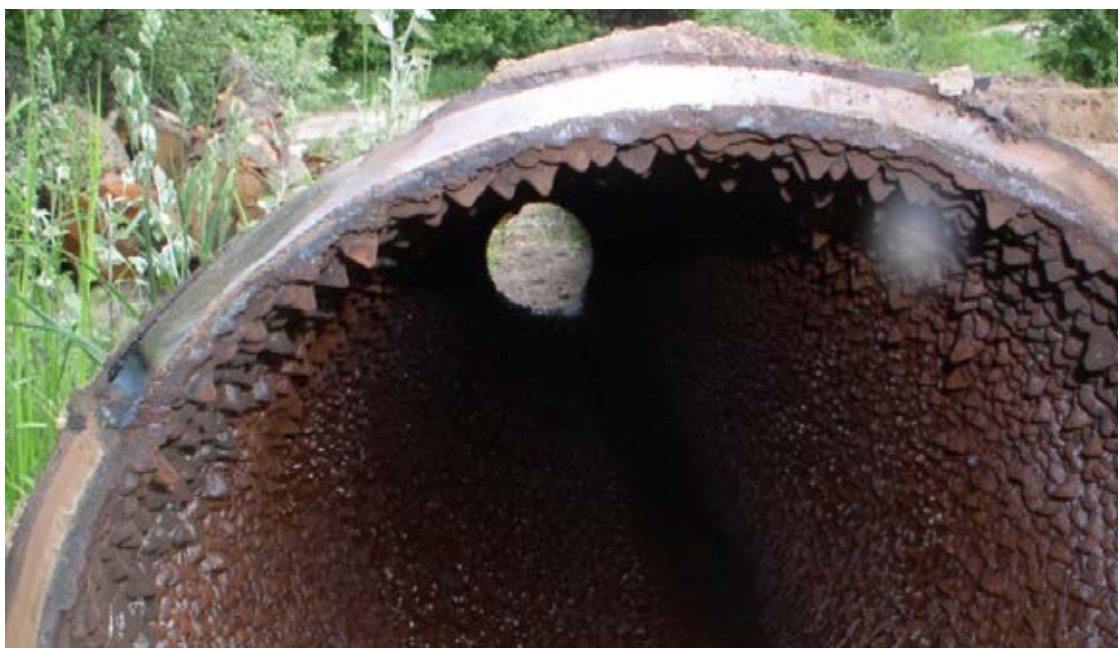
**Ryc. 9.** Narosty na ściankach wewnętrznych rurociągu solanki DN500

**Fig. 9.** Accretions on the inside walls of the brine pipeline DN500

Powodem wzrostów oporu w badanym stalowym rurociągu są narosty na jego wewnętrznych ściankach o znacznych rozmiarach, które przyjmują formy spłaszczonych piramid

zwróconych ostrzami przeciwnie do kierunku przepływu, albo formy zafalowań o ostrych grzbietach poprzecznych do osi rurociągu. Narosty nabudowują się w obecności związków żelaza (Ryc. 9).

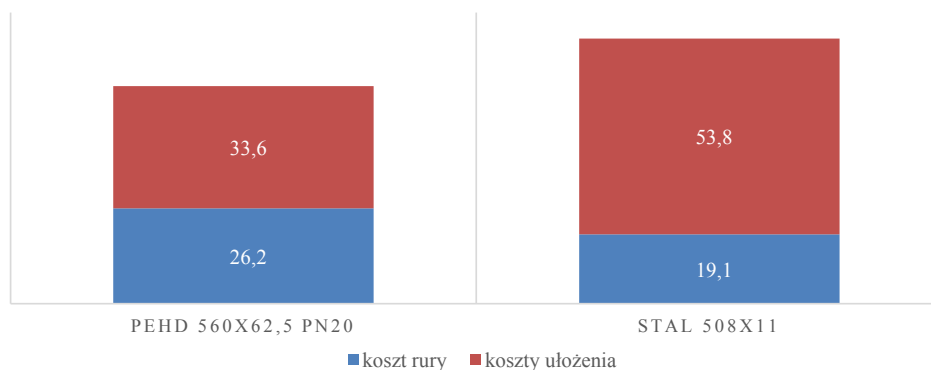
**Ryc. 12.** Graficzne porównanie kosztów inwestycyjnych dla rurociągu solankowego o długości 28 km w wykonaniu stalowym i PE (Kozba, Maksymowicz, 2015)

*Fig. 12. Graphic comparison of investment costs for a brain pipeline with a length of 28 km in steel and PE versions (Kozba, Maksymowicz, 2015)*

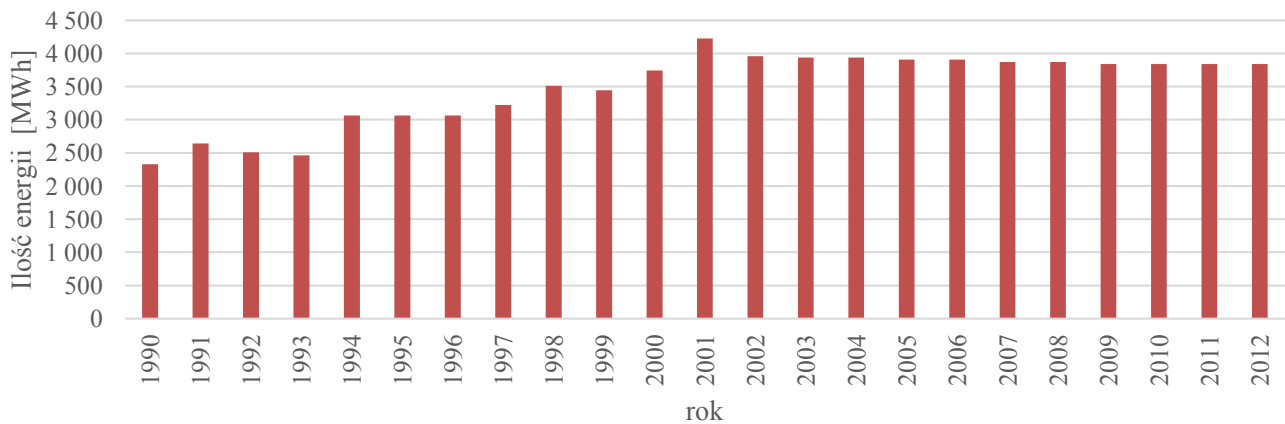
**Ryc. 13.** Zapotrzebowanie na energię konieczną do przesyłu solanki rurociągiem stalowym w poszczególnych latach okresu 1990÷2012.

**Fig. 13.** Demand for energy necessary to transfer brine through a steel pipeline in individual years of the period 1990÷2012.

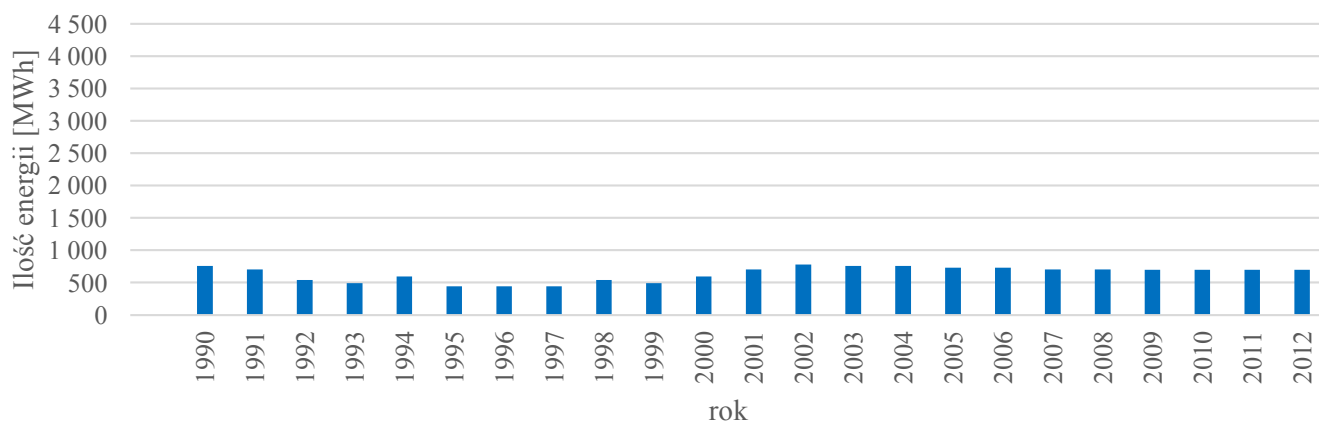
Ryc. 14. Zapotrzebowanie na energię konieczną do przesyłu solanki rurociągiem polietylenowym dla poszczególnych lat okresu 1990÷2012.

Fig. 14. Demand for energy necessary to transfer brine through the polyethylene pipeline in individual years of the period 1990÷2012.

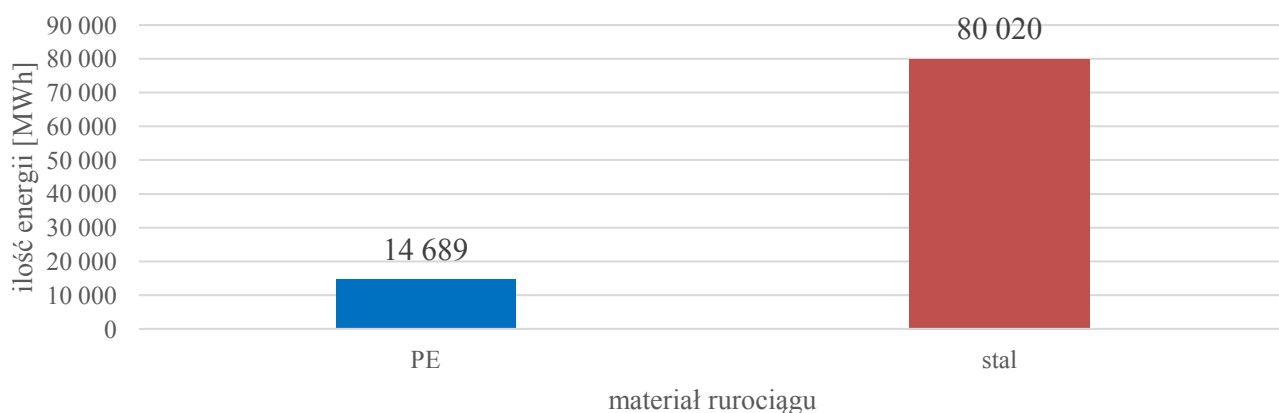
Ryc. 16. Porównanie sumarycznego zapotrzebowania na energię dla rurociągu stalowego i polietylenowego w okresie 1990÷2012.

Fig. 16. Comparison of energy demand for steel and polyethylene pipelines in the period 1990÷2012.

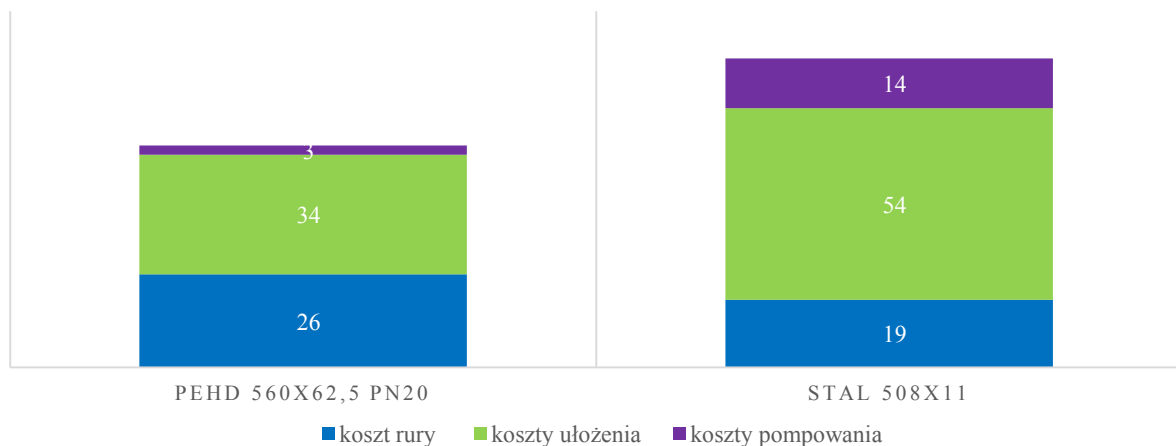
Ryc. 17. Koszt cyklu życia w okresie 12 lat (mln zł)

Fig. 17. Life cycle cost for period of 12 years (mln zł)
