# Root cause analysis of the occurrence of rust spots on the surface of the asphalt wearing course

## *Analiza przyczyn występowania rdzawych plam na powierzchni asfaltowej warstwy ścieralnej nawierzchni drogowej*

**Abstract.** The article presents a case of discoloration on an asphalt road surface, characterized by distinctive rusty spots on its surface. Methodical petrographic studies of aggregate samples taken from the damaged pavement were discussed, aimed at identifying the causes of the rusty spots. The research results indicated that the probable cause of these stains was the presence of ore minerals containing iron compounds. Although similar phenomena cannot be completely avoided, ongoing detailed verification of manufactured aggregates would prevent such processes. It is necessary to carefully select aggregates and control their mineral composition to minimize the presence of iron compounds.

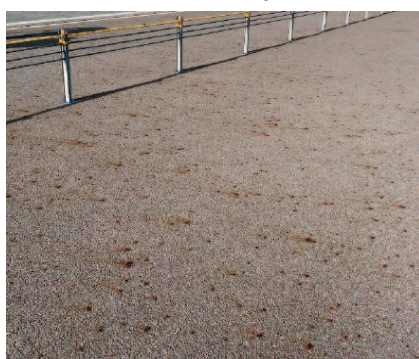
The occurrence of rusty spots (Photos 1 and 2) on the surface of the mineral-asphalt mixture mainly composed of coarse gabbro aggregate has been researched. The phenomenon was observed during a visual inspection of the road section after approximately three years of road exploitation. The discolouration occurred on the asphalt pavement of emergency lanes, but they were not found on the main road which was constructed using cement concrete technology. For research purposes, samples of the discoloured aggregate grains were taken from the surface, and bores were drilled using a diamond crown.

**Field Research.** During the site inspection, the frequency of rusty spots occurrence was determined by counting their average number per 1 m<sup>2</sup> in five locations. It was found to be 5 – 40 pcs/m<sup>2</sup>. Some rusty spots were accompanied by occasional cracking or chipping of the aggregate grain, but this did not exceed 1 pc/m<sup>2</sup>. Therefore, it was concluded that this phenomenon had a greater impact on the aesthetic deterioration of the surface rather than its durability.

Photo 1. The asphalt pavement damages  
Fot. 1. Uszkodzenia nawierzchni

During the conducted research, **no direct evidence was found that the rusty spots present on the surface were caused by contamination with a foreign substance. Therefore, it is likely that the main cause of the discolouration was chemical reactions of the minerals contained in the aggregate.** The rusty spots on the pavement deteriorate its aesthetics, which may have negative consequences in terms of users' perception of road infrastructure quality. To prevent such phenomena, detailed verification of the aggregate, careful selection of raw materials, and control of their mineral composition are necessary, e.g., by microscopic analysis of the aggregate on thin sections, which would help avoid the issue of spots on the asphalt pavement.

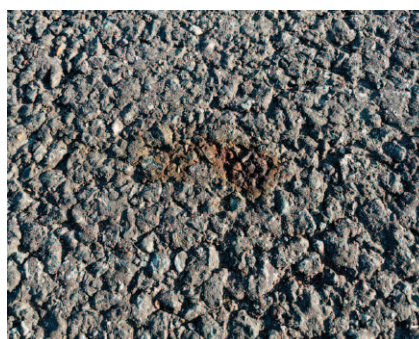
Photo 2. Rust spot on the asphalt pavement  
Fot. 2. Rdzawe plamy w nawierzchni
