## Niezbadane losy Pałacu w Łobzowie za czasów Jana III Sobieskiego. Próba komputerowej rekonstrukcji na podstawie analizy historii pałacu od roku 1655 do połowy XIX wieku

### Obscure fate of the Palace in Łobzow during the reign of Jan III Sobieski. Attempt at computer reconstruction based on the analysis of the palace history since 1655 till the mid-19<sup>th</sup> century

**Cytowanie / Citation:** Szpyt M., Pikulski P. Obscure fate of the Palace in Łobzow during the reign of Jan III Sobieski. Attempt at computer reconstruction based on the analysis of the palace history since 1655 till the mid-19th century. *Wiadomości Konserwatorskie – Journal of Heritage Conservation* 2016;47:119-124

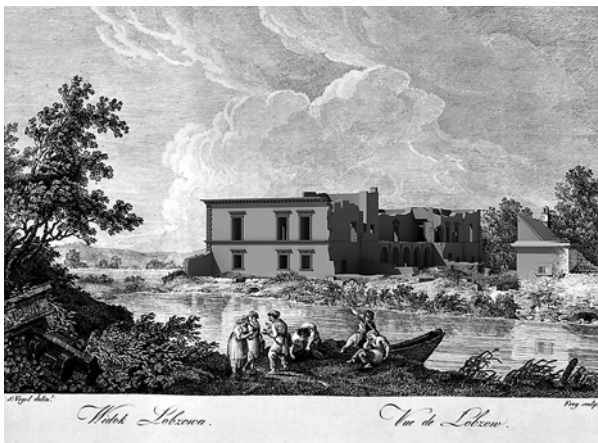
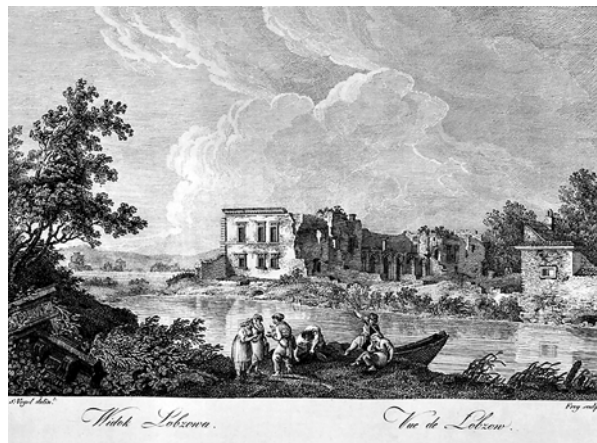
Ryc. 1. Porównanie ryciny Vogela z komputerową rekonstrukcją ruin

Fig. 1. Comparing Vogel's sketch with the computer reconstruction of the ruins

Po szwedzkim potopie pojawia się swego rodzaju „luka” w informacjach o losach pałacu i trwa ona aż do roku 1804, kiedy to znany rysownik Zygmunt Vogel wykonał pierwszą po prawie stu pięćdziesięciu latach rycinę przedstawiającą ruiny rezydencji od strony wschodniej, z drugiego brzegu Młynówki Królewskiej.

After the Swedish Deluge there appeared a sort of ‘gap’ in the information concerning the palace, which lasted until 1804, when a well-known graphic artist Zygmunt Vogel drew the first sketch in almost a hundred and fifty years depicting the ruins of the residence from the east, from the other bank of the Młynówka Królewska (Royal Mill Leat).

Po odtworzeniu perspektywy z widokiem na ruinę Pałacu, dokładnie taką samą jak z ujęć Vogla, i porównaniu jej ze wspomnianą inwentaryzacją, ewidentnie widać, że część budynku stanowiąca pionową komunikację wschodniego skrzydła jest wyższa niż pozostałe. Dodatkowo, grubość murów widoczna w dokumentacji w tym miejscu może świadczyć, iż było to dawne gotyckie fortalicium Kazimierza Wielkiego. Jednakże szczegółowa panorama Krakowa z ok. 1603/1605 zatytułowana *Cracovia Metropolis Regni Poloniae* zamieszczona w dziele G. Brauna i F. Hogenberga *Civitates orbis terrarum* wydanym w Kolonii, zawierająca

After recreating the perspective with a view onto the Palace ruin, exactly the same as in Vogel’s sketches, and comparing it to the above mentioned inventory, it is obvious to see that a part of the building constituting the vertical communications in the east wing is higher than the others. Additionally, the thickness of walls visible in the documentation in this place can be evidence that it used to be the former Gothic fortalice of Kazimierz Wielki. Nevertheless, a detailed panorama of Krakow from app. 1603/1605 entitled *Cracovia Metropolis Regni*

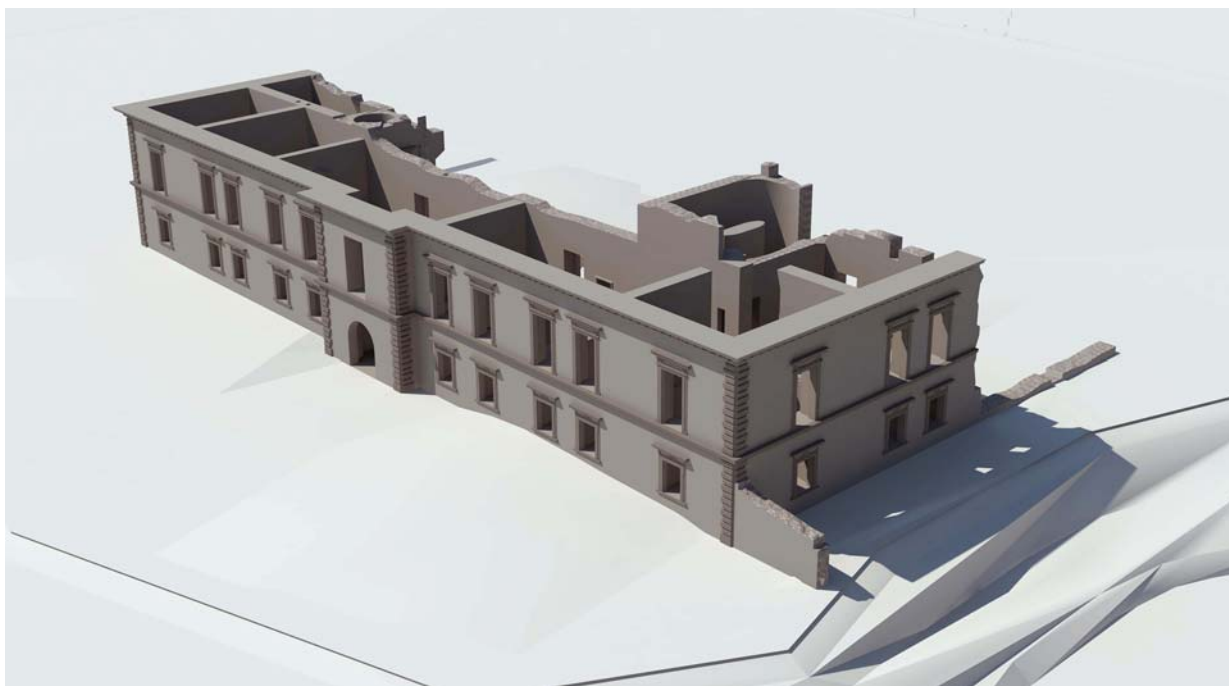
Ryc. 2. Próba komputerowej rekonstrukcji ruin Pałacu w Łobzowie z początku XIX wieku

Fig. 2. Attempt at computer reconstruction of the Palace in Łobzów ruins from the beginning of the 19<sup>th</sup> century

Obecnie w najbardziej zaawansowanym stadium pracy jest analiza okresu od XVIII do początku XIX wieku. Na podstawie interpretacji materiałów źródłowych została dokonana komputerowa rekonstrukcja tzw. „romantycznej ruiny” widocznej na rycinie Vogla. Głównym materiałem, uznanym za priorytetowe źródło informacji w określaniu podstawowych parametrów gabarytowych i wyglądu bryły, był austriacki projekt przebudowy pałacu, naniesiony na inwentaryzację jego ruin, wykonany ok. 1820 roku.

At present, the analysis of the period between the 18<sup>th</sup> and the beginning of the 19<sup>th</sup> century is at the most advanced stage of work. On the basis of interpreted source materials, a computer reconstruction of the so called “romantic ruin” visible in the Vogel’s sketch was carried out. The main material, considered to be the priority information source for determining basic parameters regarding the capacity and the appearance of the object, was an Austrian design for the palace rebuilding, marked on the inventory of its ruins, drawn around 1820.

wizerunek pałacu, nie potwierdza, aby obiekt posiadał jakąkolwiek wyższą konstrukcję w południowo-wschodniej zabudowie. Co tyczy się zniszczeń dokonanych przez Szwedów na pozostawionym obiekcie i remontów dokonanych przez Jana III Sobieskiego, model prezentuje pogląd autorów, że obiekt nawet w trakcie pozostawania ruiną posiadał południową część zachowaną w raczej dobrym stanie, czego nie można powiedzieć o elewacji północnej, zawierającej arkady. Należy mieć na uwadze, że obiekt po wyremontowaniu ze zniszczeń po wojnach szwedzkich funkcjonował normalnie, natomiast późniejszy stan

*Poloniae* and printed in the work by G. Braun and F. Hogenberg *Civitates orbis terrarum*, published in Koln, including the image of the palace, did not confirm the object having any sort of higher construction in its south-east section. As far as damage done by the Swedes to the object, and renovations carried out by Jan III Sobieski are concerned, the model presents the author's view that even while it was in ruins its southern section was preserved in a relatively good condition, which cannot be said about the north elevation with the arcades. It should be considered, that the object after restoration of the damage suffered during Swedish wars functioned
