Badania wytrzymałościowe stali po epizodzie pożarowym

W artykule przedstawiono badania materiałowe stali pozyskanej z elementu narażonego na działanie wysokiej temperatury w wyniku pożaru lokalnego. Wyniki badań porównano z wynikami dla materiału porównawczego w celu określenia faktycznych zmian cech fizycznych materiału i potwierdzenia wskazań literatury.

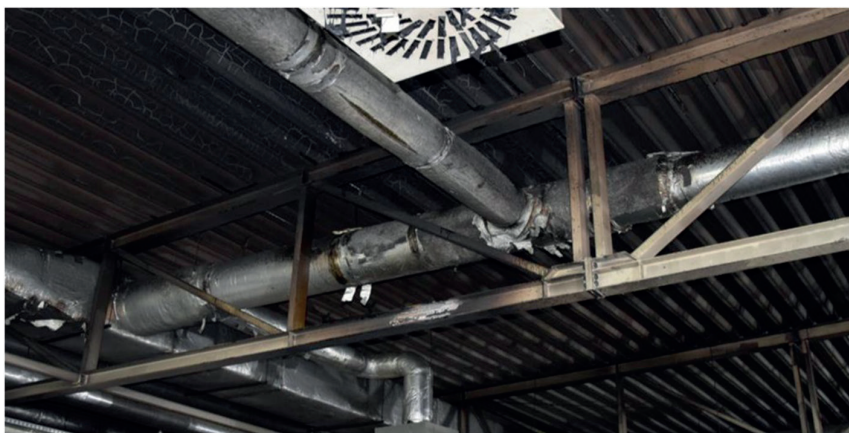
Rys. 1. Wnętrze obiektu z dźwigarem kratowym

Konstrukcja stalowa analizowanego obiektu składa się z kratownic o długości $21,0$ metrów w rozstawie co $6,0$ metrów. Kratownice ukształtowano jako elementy

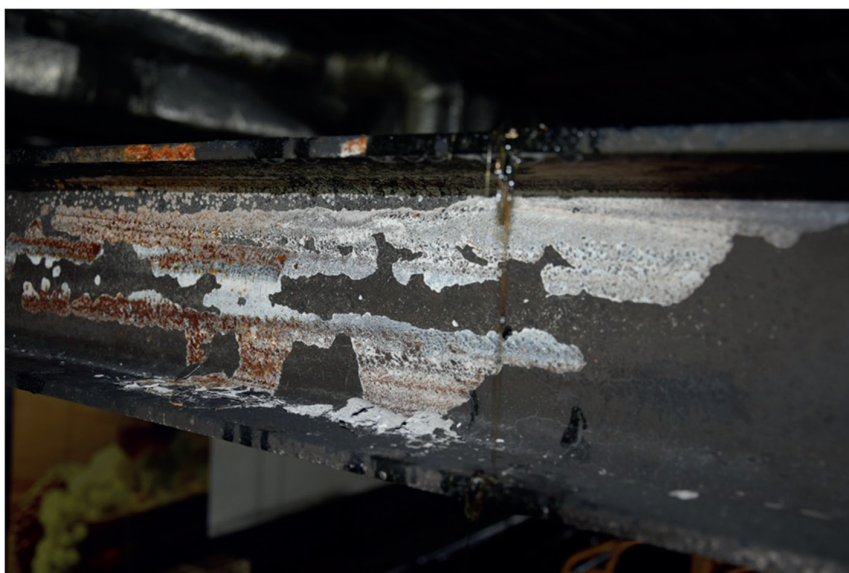
Rys. 2. Uszkodzony pas dolny kratownicy

około 15 m^2 , a temperatura w centrum pożaru mogła wynosić do 800°C . Ognisko pożaru zlokalizowane było w części środkowej obiektu, bezpośrednio pod jednym z dźwigarów kratowych głównej konstrukcji nośnej dachu.

Na podstawie wykonanej ekspertyzy technicznej i obliczeń wg [3] ustalono, że temperatura nagrzania konstrukcji stalowej w rejonie pożaru mogła wynosić ok. 350°C. Wpływ temperatury oraz sposobu chłodzenia konstrukcji na właściwości materiałowe oraz bezpieczeństwo i nośność znajdujących się w sąsiedztwie połączeń spawanych oraz śrubowych był trudny do określenia z uwagi na brak możliwości pobierania próbek materiałowych i prowadzenia badań na miejscu, dlatego też zalecono wymianę dźwigara kratowego znajdującego się bezpośrednio nad miejscem pożaru oraz naprawę pokrycia dachowego i instalacji. W celach badawczych ze zdemontowanego dźwigara pobrano

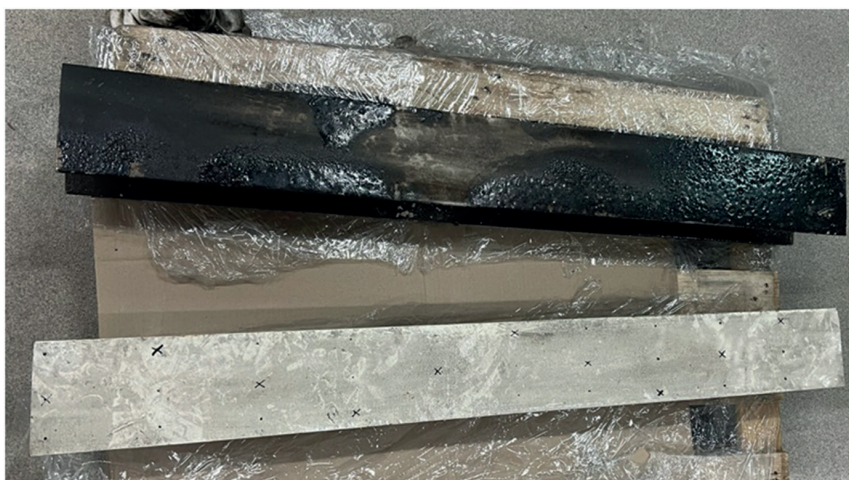
Rys. 3. Pozyskane fragmenty pasa dolnego

fragmenty pasa dolnego o długości około 150 cm z miejsca najbardziej obciążonego temperaturą wraz z odcinkiem porównawczym pobranym ze strefy przypodporowej tego samego pasa dolnego.

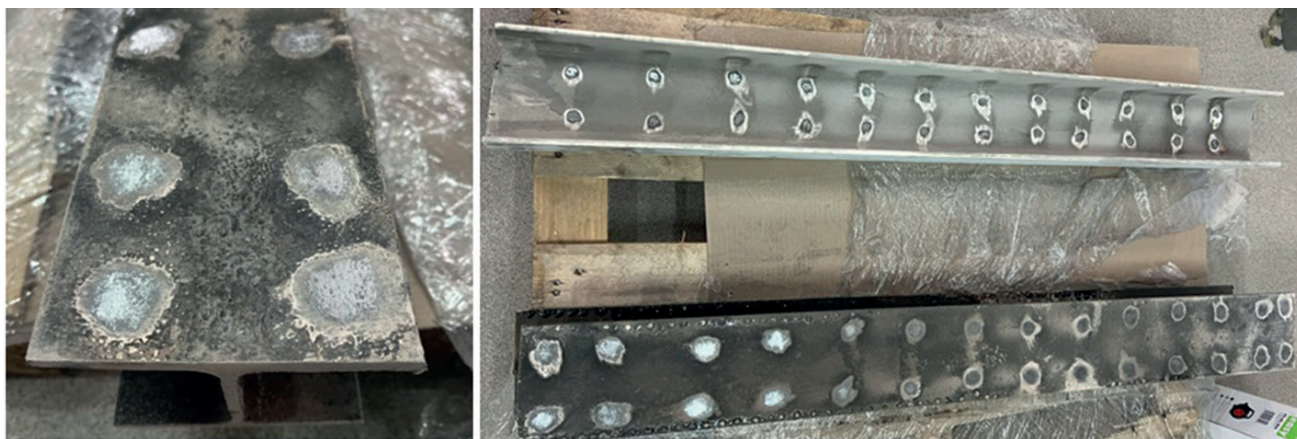
Rys. 4. Przygotowane elementy

centrum pożaru (półki i środkik). Obydwie części pasa przygotowano do badań. W każdej z części elementu przygotowano około 25 miejsc pomiarowych zgodnie z instrukcją [9]. W półkach i środkiku usunięto warstwy farby oraz produktów przyspieszonej korozji, a także częściowo zeszlifowano powierzchnię.

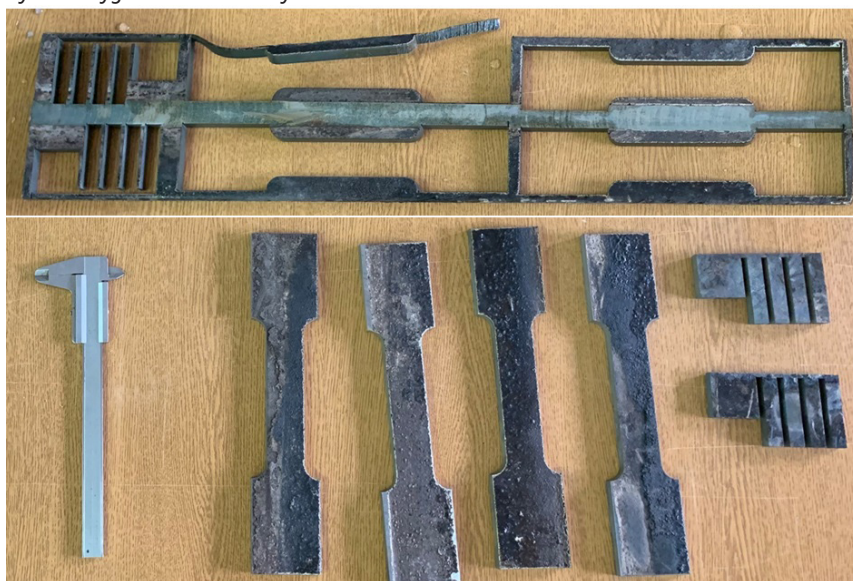
Rys. 5. Wycięte próbki

Po przeprowadzeniu badań wstępnych i zaobserwowaniu mierzalnych zmian twardości podjęto decyzję o przeprowadzeniu dalszych badań. W tym celu zlecono wykonanie próbek do badań. Z uwagi na termiczną genę analizowanych parametrów zdecydowano się unikać metod termicznych cięcia elementów i wycinania próbek. Po odcięciu pasów od środkika i sfrezowaniu części wyokrąglonych wycięto próbki badawcze za pomocą strugi ciecicy. Łącznie wycięto 16 próbek wiósełkowych od statycznej próby rozciągania, 28 próbek do badania udarności oraz 7 próbek do powtórnych badań twardości.

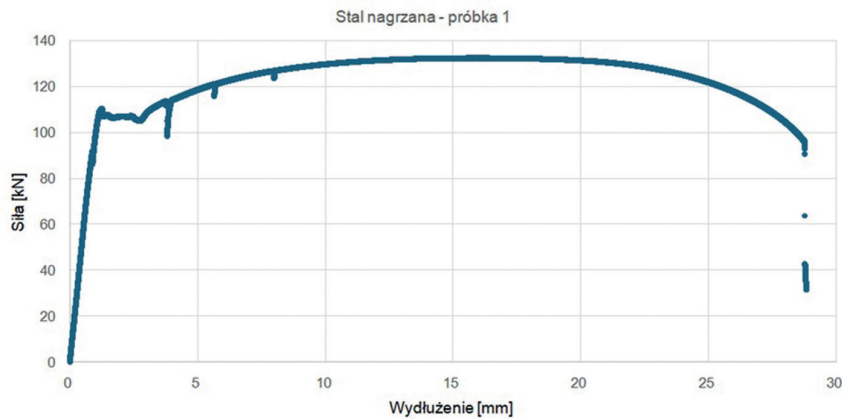
F [kN] – s [mm] dla stali porównawczej przedstawiono na rys. 9.

Rys. 8. Zależność „siła-wydłużenie” przykładowej próbki stali nagrzanej

Badanie statycznej próby rozciągania wskazuje na niewielkie zwiększenie granicy plastyczności stali nagrzanej o około $+2\%$ przy jednoczesnym zmniejszeniu wartości wytrzymałości na rozciąganie o -4% . Jednocześnie w stali po pożarze obserwujemy znaczny spadek wydłużenia procentowego. Zjawiska te są zgodne z przewidywaniami dla stali po pożarach nagranych do temperatury niższej niż temperatura rekrytalizacji.
