# Pozytywne i uboczne skutki prawidłowo wykonanych termomodernizacji obiektów budowlanych na wybranych przykładach

Dr hab. inż., prof. nadzw. UTP Dariusz Bajno, mgr inż. Agnieszka Grzybowska, Uniwersytet Technologiczno-Przyrodniczy w Bydgoszczy, Wydział Budownictwa, Architektury i Inżynierii Środowiska, Katedra Konstrukcji Budowlanych

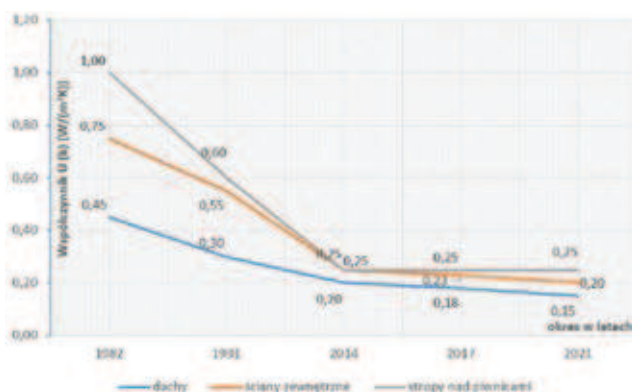
Rys. 1. Wymagania w zakresie ciepłochronności przegród budowlanych w latach 1982–2021

Termomodernizacja obiektów budowlanych nadal stwarza problemy pomimo tego, że obecnie stosowane techniki dociepleń, które pojawiły się już ponad 20 lat temu, są stale udoskonalane. Brak odpowiednich analiz i zrozumienia procesów fizykalnych przebiegających we wnętrzach przegród prowadzi do sporządzania uproszczonych projektów dociepleń lub ich całkowitego pomijania. Wówczas wykonawcy robót bazują jedynie na własnym doświadczeniu. Zdarzają się sytuacje, w których prace dociepleniowe ograniczane są do wymiany warstw ocieplających na nowe, na podstawie tablic proponowanych przez producentów materiałów termomodernizacyjnych lub ogólnie dostępnych, prostych programów komputerowych. Programy te nie są w stanie przeprowadzić dokładnej, bliskiej warunkom rzeczywistym symulacji rozkładu temperatury i ruchu wilgoci w przegrodach budowlanych. Ponadto w opracowaniach projektowych jak również już bezpośrednio przed przystąpieniem do wykonywania prac zapomina się o ocenie stanu technicznego elementów stanowiących podkłady przyszłych materiałów termomodernizacyjnych i ich warstw ochronnych. Wymagania w stosunku do ciepłochronności przegród ulegają stałym zaostreżeniom, co przedstawia zamieszczony wykres (rys. 1).

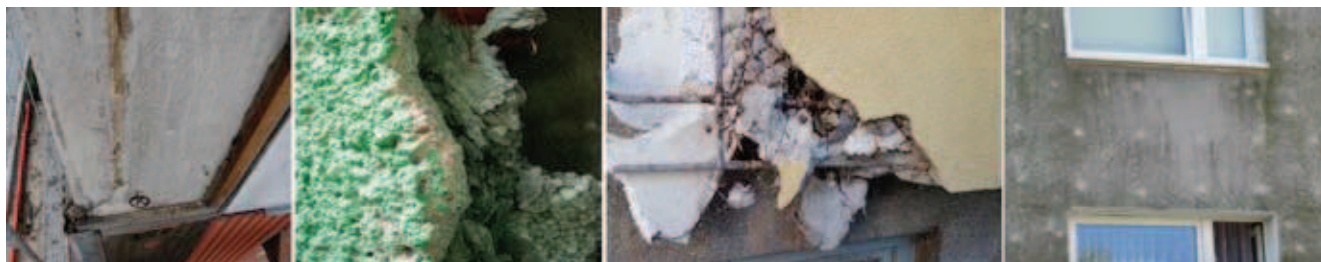
**Rys. 5.** Technologie dociepleń budynków stosowane w ubiegłych latach i obecnie: a) lekka sucha, b) ciężka mokra, c) ciężka mokra, d) lekka mokra (aktualnie stosowana)

Wymienione wyżej (w punktach 2.1 i 2.2) technologie można jeszcze obecnie spotkać na elewacjach wielu budynków mieszkalnych, o czym świadczą załączone fotografie (rys. 5a, b, c).

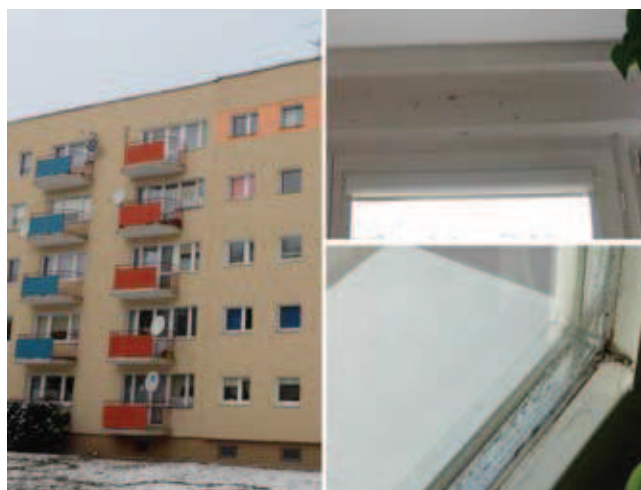
**Rys. 7.** Prawidłowo wykonana termomodernizacja i skutki uboczne eksploatacji niektórych lokali: a) elewacja budynku (Wk-70), b) grzyby na nadprożu, c) woda na szybie i ramie okiennej od wnętrza pomieszczenia

Przeprowadzone na tę okoliczność obliczenia symulacyjne wykazały, że przy ograniczeniu wymian powietrza w pomieszczeniach poniżej 0,5/h mogą wystąpić znaczne różnice w czasowym oraz stałym gromadzeniu się kondensatu wewnątrz przegrody. Obliczenia przeprowadzona dla 5-letniego okresu eksploatacji przegrody, ocieplonej od zewnątrz warstwą styropianu, alternatywnie wełny mineralnej o tej samej grubości. Wykazały one, że zarówno warstwa tynkowanego styropianu, jak i wełny mineralnej skutecznie chroni przegrodę przed opadami atmosferycznymi. Problemem może natomiast stać się zdolność dyfuzji wilgoci na zewnątrz przegrody przy zastosowaniu np. styropianu i przy ograniczonym ruchu powietrza wewnątrz pomieszczeń. Ilość kondensatu, trwale pozostającego w przegrodzie może być nawet o 80% wyższa w przypadku zastosowania styropianu (w stosunku do wełny mineralnej). Natomiast gromadząca się w przegrodzie wilgoć, w okresach zimowych będzie odpowiednio wyższa o ok. 30% (rys 7–10).

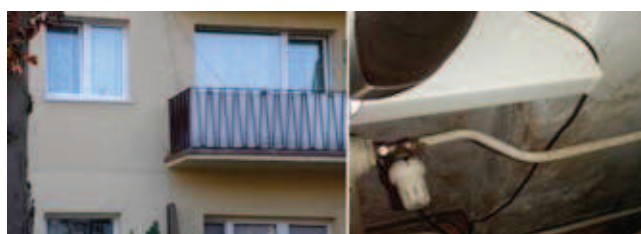
**Rys. 8.** Prawidłowo wykonana termomodernizacja i skutki uboczne eksploatacji niektórych lokali: a) elewacja budynku (budownictwo tradycyjne), b) wilgoć z lokalnymi ogniskami krystalizacji soli (złuszczona powłoka malarska)

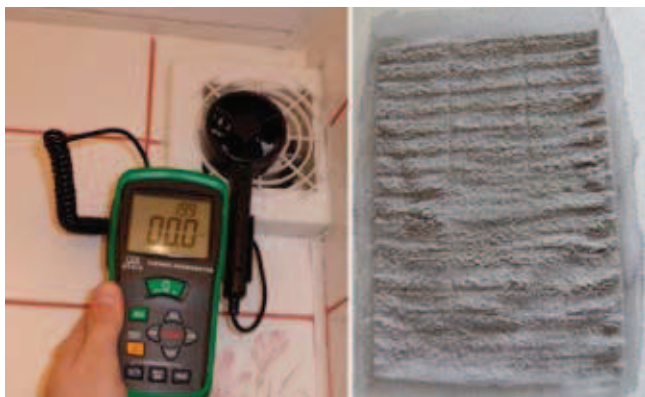
**Rys. 10.** Przyczyny braku lub ograniczonej wymiany powietrza wewnątrz budynków: a) wentylator uruchamiany wraz z oświetleniem, b) nieczyszczona kratka wentylacyjna (widok od wnętrza komina)
