ZABYTKI Z PRZYSZŁOŚCIĄ. KONSERWACJA I MODERNIZACJA OBIEKTU ZABYTKOWEGO NA PRZYKŁADZIE FOLWARKU W BAGIEŃCU

MONUMENT WITH FUTURE. CONSERVATION AND MODERNIZATION OF HISTORICAL BUILDING BY THE EXAMPLE OF GRANGE IN BAGIENIEC

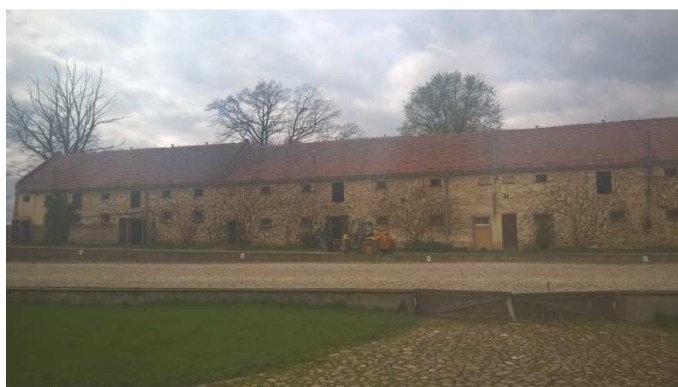
Rys. 2. Pierzeja zachodnia, fot. autor, Maj 2017

Elewacje zewnętrzne oraz wnętrza pokryte tynkiem cementowo-wapiennym o kolorach kolejno żółtym i białym. W południowo zachodnim narożu kwartału znajduje się wyrwa powstała na wskutek zniszczenia istniejącej przybudówki.

Uwzględnione obiekty wybudowane zostały na przełomie XIX oraz XX wieku. Pełniły one rolę budynków gospodarczych wchodzących w skład możnego gospodarstwa rolnego. Sposób ukształtowania układu przestrzennego stanowi doskonały przykład zabudowań folwarcznych Dolnego Śląska. Całość zabudowania zlokalizowanego na działce 75/1 tworzy zwarty kwartał, który w sposób ciągły otacza dziedziniec (rys. 2-3).

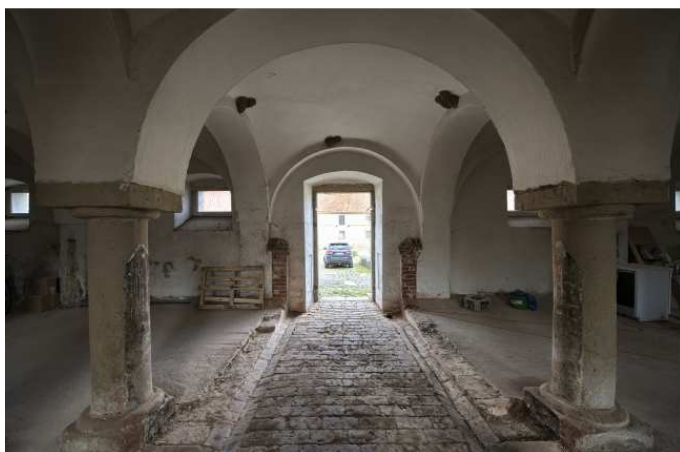
Rys. 4. Wnętrze budynku, fot. A. Władyka, Maj 2017

Obiekty wybudowane zostały metodą tradycyjną, posiadają kamienne fundamenty. Posadzki pierwszej kondygnacji częściowo kamienne, częściowo ceglane. Zarówno ściany konstrukcyjne jak i stropy wykonane zostały z cegły pełnej. Grubość ścian ok. 90 cm. Słupy skrajne murowane, wewnętrzne w większości wykonane z kamienia naturalnego (granit). Posadzki na drugiej kondygnacji ceglane (rys. 4-5).

Konstrukcja dachu drewniana. Poszycie dachowe wykonane z dachówki ceramicznej. Drzwi i okna zwieńczone granitowymi portalami.
