Ocena agresywności środowiska w zamkniętych żelbetowych obiektach gospodarki ściekowej

Mgr inż. Tomasz Szczepański, Diagnostyka budowli TS Tomasz Szczepański,
prof. dr hab. inż. Anna Halicka, Politechnika Lubelska

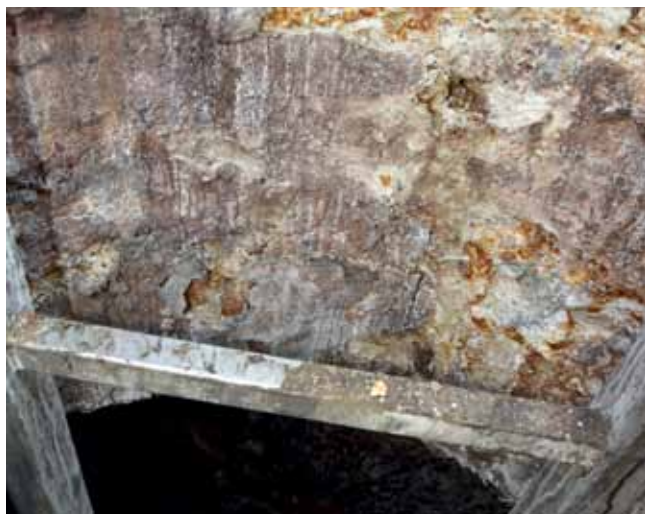
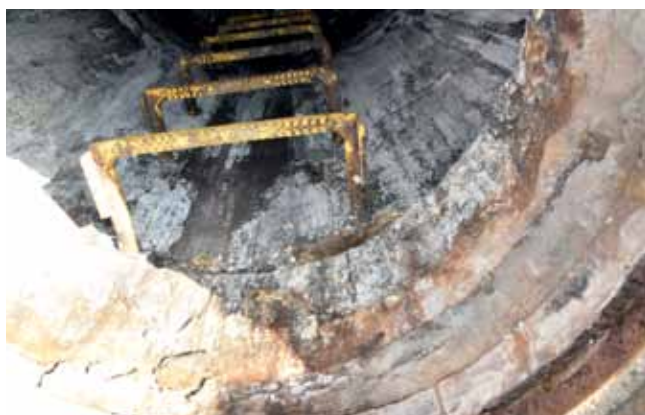
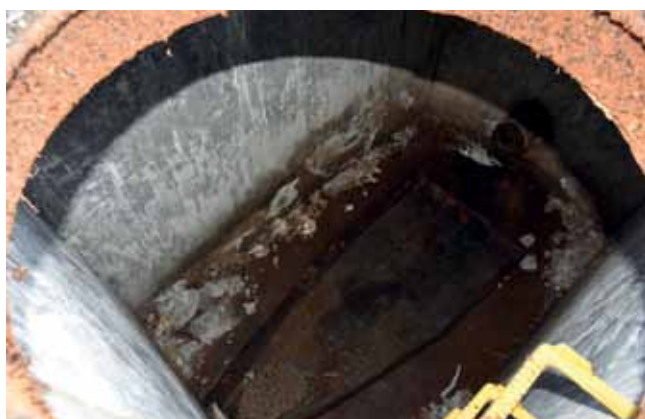
Ponad lustrem ścieków w komorach rozprężnych (obiekty nr 1)

Rys. 1. Destrukcja napraw powierzchniowych komór rozprężnych (obiekty nr 1) w dwa lata po wykonaniu

warstwy mineralnego materiału naprawczego łuszczyły się, lokalnie były odspojone, a lokalnie występowały ich ubytki. W kanałach (obiekty nr 2), gdzie nie było wypraw i powłok ochronnych, powierzchniowa warstwa betonu ponad lustrem ścieków o grubości około 30–40 mm była bardzo słaba i „miękką”, łatwo odspajała się pod uderzeniem młotka. Na ścianach występowały obszary ubytków otuliny zbrojenia, a odsłonięte zbrojenie wykazywało oznaki silnej korozji. Beton na stropach kanałów był porowaty, występowały „wżery” korozyjne, miejscami widoczne były ciemne nacieki i żółtawe wykwity. Na znacznej powierzchni występowały ubytki otuliny, a odsłonięte zbrojenie było silnie skorodowane (pręty dawały się łatwo wyłamywać z konstrukcji, a niektóre wyłamały się samoczynnie i zwiślały z konstrukcji). Komora rozdzielcza ścieków (obiekt nr 3) została zaprojektowana i wykonana z uwzględnieniem jedynie ochrony materiałowo-strukturalnej, czyli bez zastosowania powłok ochronnych. Po około 10 latach eksploatacji na ścianach i stropie

Jak podano poprzednio, badania wypraw mineralnych obiektów nr 1 i otuliny betonowej obiektów nr 2 i 3 wykazały zawartość siarczanów w stosunku do masy cementu kilkakrotnie wyższą niż zawartość naturalna oraz obniżenie pH . Silne skażenie betonu i wypraw mineralnych siarczanami i utrata ich zasadowości wynika z faktu, że w kanałach zachodzi rozkład beztlenowy substancji organicznych zawartych w osadach przyklejonych do ścian i dna (gnicie), któremu sprzyja słaba wentylacja. Mechanizm takiej korozji opisano m.in. w [3, 10]. W wyniku zagniwania powstają:

- Ze względu na bardzo silną agresję środowiska związaną z obecnością kwasów biogennych (klasa XWW4 według DIN 19573:2016), w zamkniętych obiektach gospodarki ściekowej należy przewidywać ochronę powierzchniową albo za pomocą zapraw mineralnych odpowiednich dla klasy XWW4, albo szczelnych grubowarstwowych powłok żywicznych (>1,5 mm), laminatów czy okładzin z tworzyw sztucznych, które odetną konstrukcję od środowiska agresywnego.

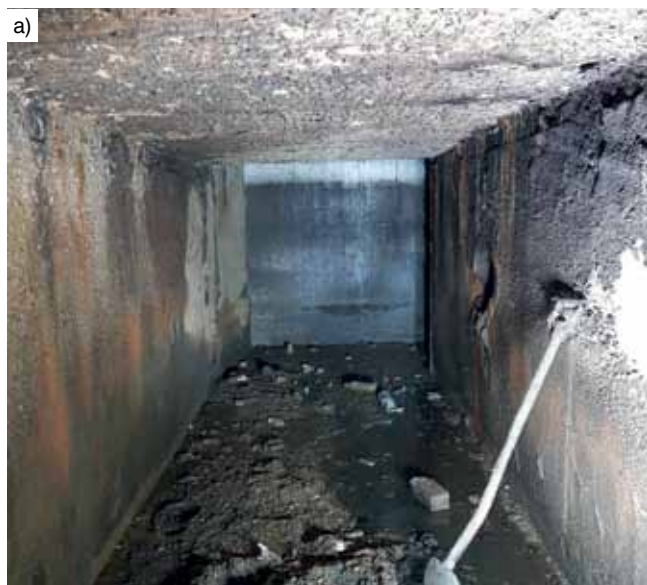
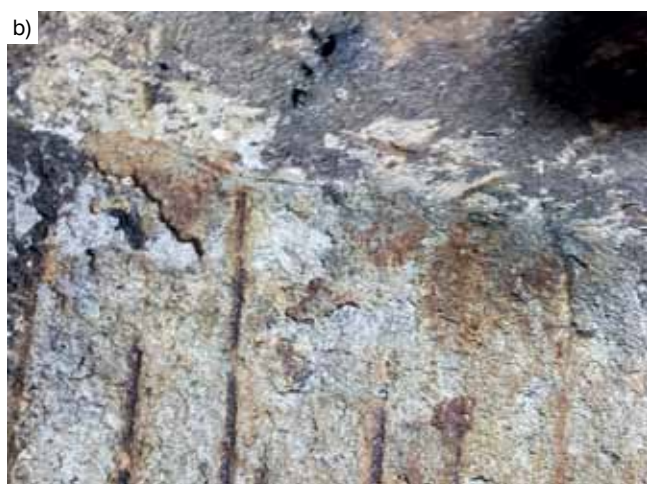
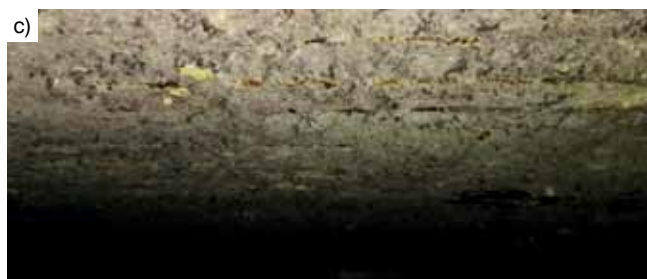
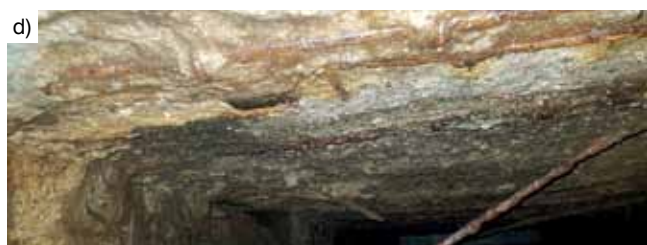
Rys. 2. Destrukcja kanałów ściekowych (obiekty nr 2) po 35 latach użytkowania: a) widok ogólny, b) destrukcja otuliny betonowej ścian i odsłonięte skorodowane zbrojenie, c) degradacja betonu stropu z odsłoniętym zbrojeniem, d) wyłamujące się samoczynnie zbrojenie stropu

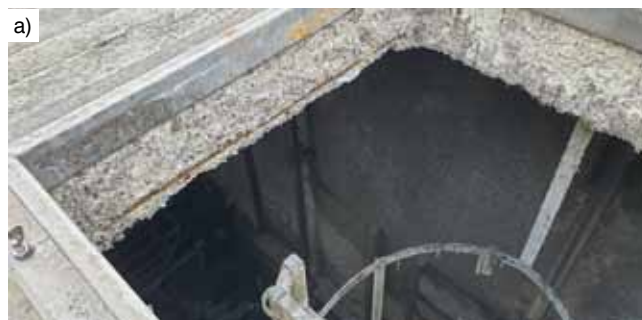
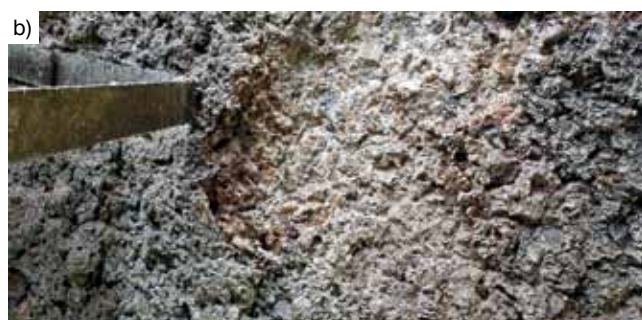
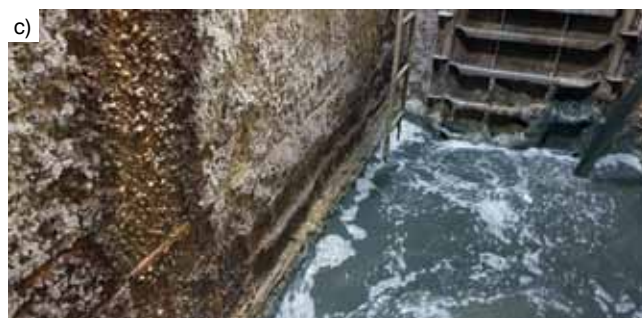
Rys. 3. Destrukcja komory rozdzielczej ścieków (obiekt nr 3) po około 10 latach użytkowania: a) wejście do komory – korozja betonu z odsłoniętym zbrojeniem, b) powierzchnia betonu pokryta produktami korozji, c) destrukcja ściany i widocznymi głębokimi wżerami w betonie w dolnej części i skorodowanym zbrojeniem

stwierdzono ubytki betonu o głębokości 20–30 mm oraz odsłonięte kruszywo grube. Na powierzchni zalegała maźlista substancja, będąca efektem korozji betonu. Przy wejściu do komory odsłonięte pręty zbrojeniowe były skorodowane, a ubytki wynosiły co najmniej 30% pierwotnego przekroju. Dodatkowo w dolnej części ściany, na głębokości około 5 m, odkryto wżery korozyjne w betonie o głębokości do 100 mm i całkowite zniszczenie wielu prętów zbrojeniowych w tym obszarze. Intensyfikacja procesów wynikała

stąd, że do czynników destrukcyjnych, charakterystycznych dla strefy nadściekowej, dołączyło silne falowanie ścieków. Spowodowało ono wymywanie produktów reakcji chemicznych i odsłanianie kolejnych głębszych warstwy betonu. Komora defosfatacji bioreaktora (obiekt nr 4) została zabezpieczona podstawową powłoką ochronną z modyfikowanych żywic epoksydowych. Po około 10 latach eksploatacji w strefie nadściekowej (stanowiącej tylko 9% powierzchni ściany) nastąpiło przeniknięcie czynników korozyjnych

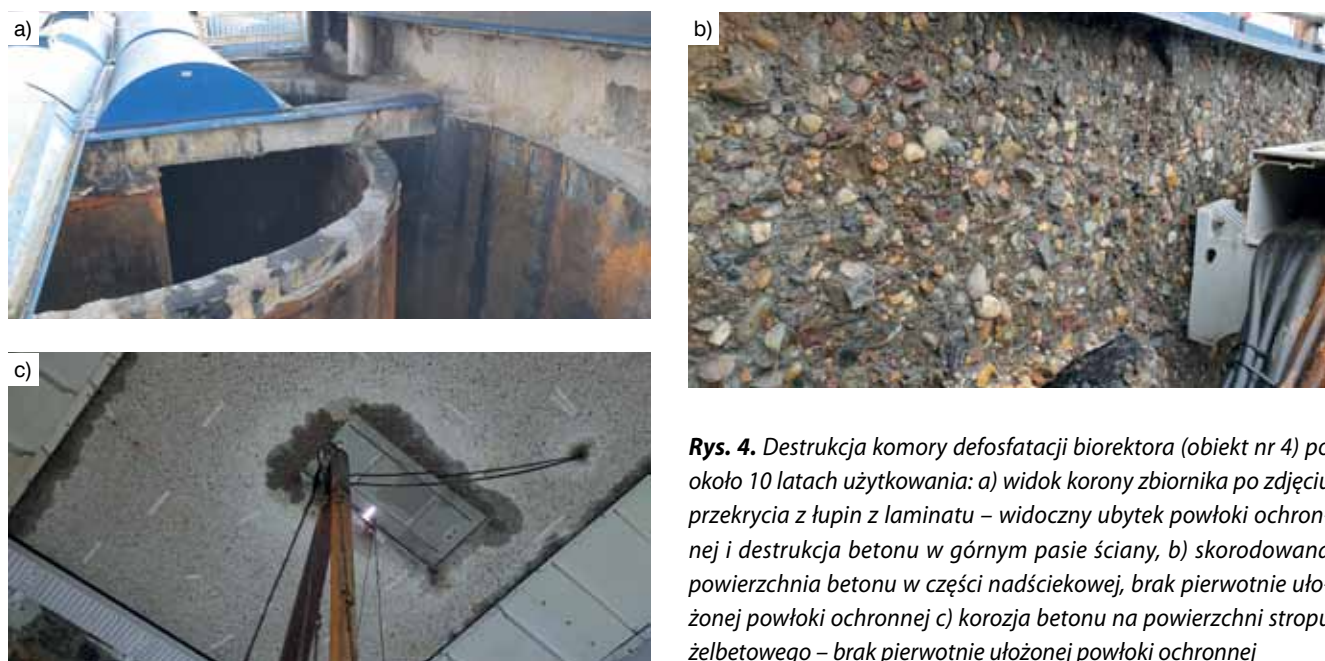
Rys. 4. Destrukcja komory defosfatacji bioreaktora (obiekt nr 4) po około 10 latach użytkowania: a) widok korony zbiornika po zdjęciu przekrycia z łupin z laminatu – widoczny ubytek powłoki ochronnej i destrukcja betonu w górnym pasie ściany, b) skorodowana powierzchnia betonu w części nadściekowej, brak pierwotnie ułożonej powłoki ochronnej c) korozja betonu na powierzchni stropu żelbetowego – brak pierwotnie ułożonej powłoki ochronnej

przez powłokę ochronną, następnie korozja betonu spowodowała odspojenie się powłoki (w tej strefie obecnie nie ma śladów powłoki, podczas gdy poniżej linii ścieków powłoka jest w dobrym stanie). Odslonięty beton uległ korozji na głębokość około 30–50 mm.
