Aleksandra ROGALIŃSKA, Katedra Techniki Dentystycznej, Wyższa Szkoła Inżynierii Dentystycznej, Ustroń

Maciej HAJDUGA, Katedra Inżynierii Materiałowej, Akademia Techniczno-Humanistyczna, Bielsko-Biała; Katedra Techniki Dentystycznej, Wyższa Szkoła Inżynierii Dentystycznej, Ustroń

„METALOCERAMIKA – UKRYTE WADY” CZYLI PROBLEMY PROTETYKI STOMATOLOGICZNEJ

THE FUSING OF METAL-CERAMIC AND ITS FLAWS AFFECTING DENTAL PROSTHETIC'S

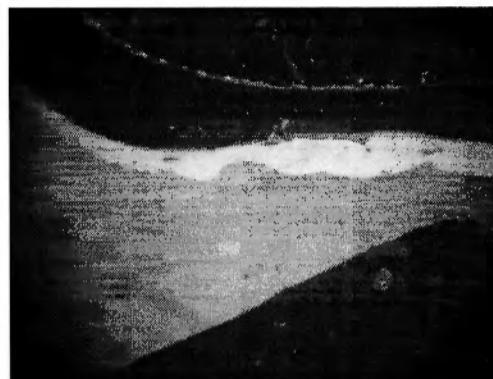
Rys. 3. Nierównomierna warstwa ceramiki opakerowej i widoczne pory, pow. 40x

Wady, które zostały zaobserwowane to nieciągłości na styku połączenia dwóch materiałów jakimi są metal i ceramika, liczne pory i załamania wewnątrz ceramiki.

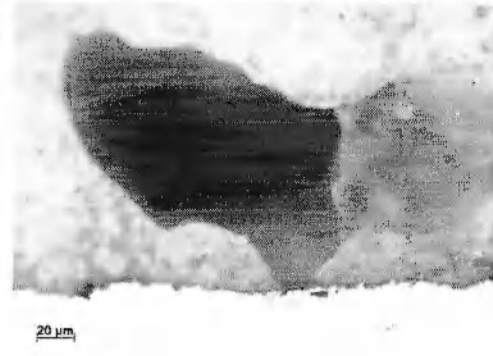
Rys. 7. Duży por uwięziony w ceramice pow. 500x
