Andrzej Gaczoł

Prace konserwatorskie w zespole klasztorным Bernardynek w Krakowie – przywrócenie renesansowej loggii arkadowej dawnego dworu Lanckorońskich

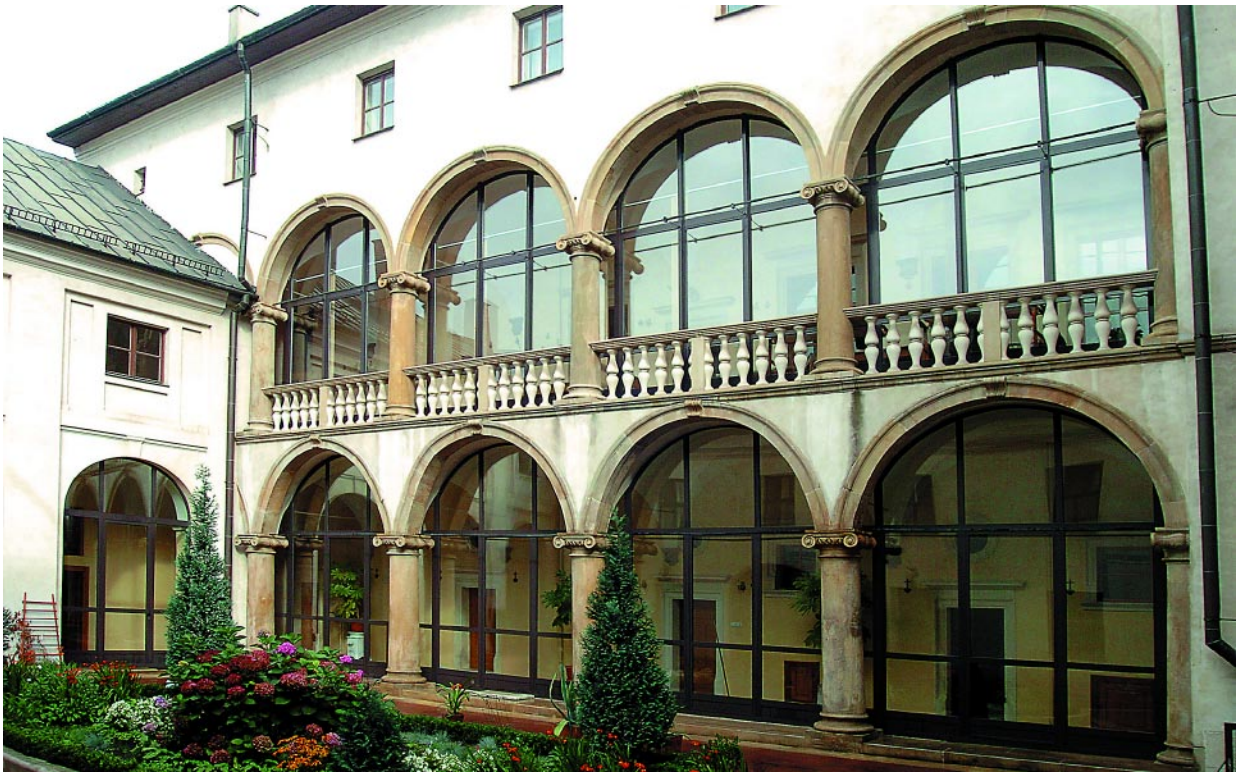
Renesansowa loggia arkadowa. Stan obecny. Fot. W. Klag

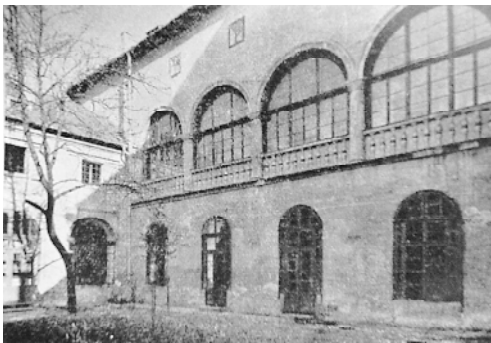
Galeria arkadowa przed remontem. Fot. St. Kollowca. Wg Gustaw R. „Klasztor i kościół św. Józefa ss. Bernardynek w Krakowie”, Kraków 1947

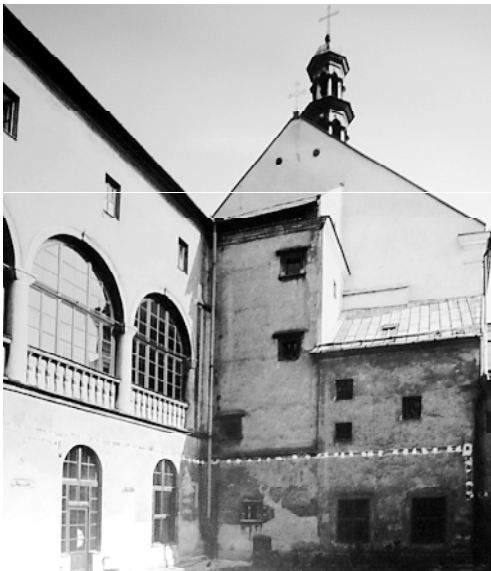
Fragment galerii arkadowej przed remontem. Widok w kierunku kościoła św. Józefa. Fot. W. Klag

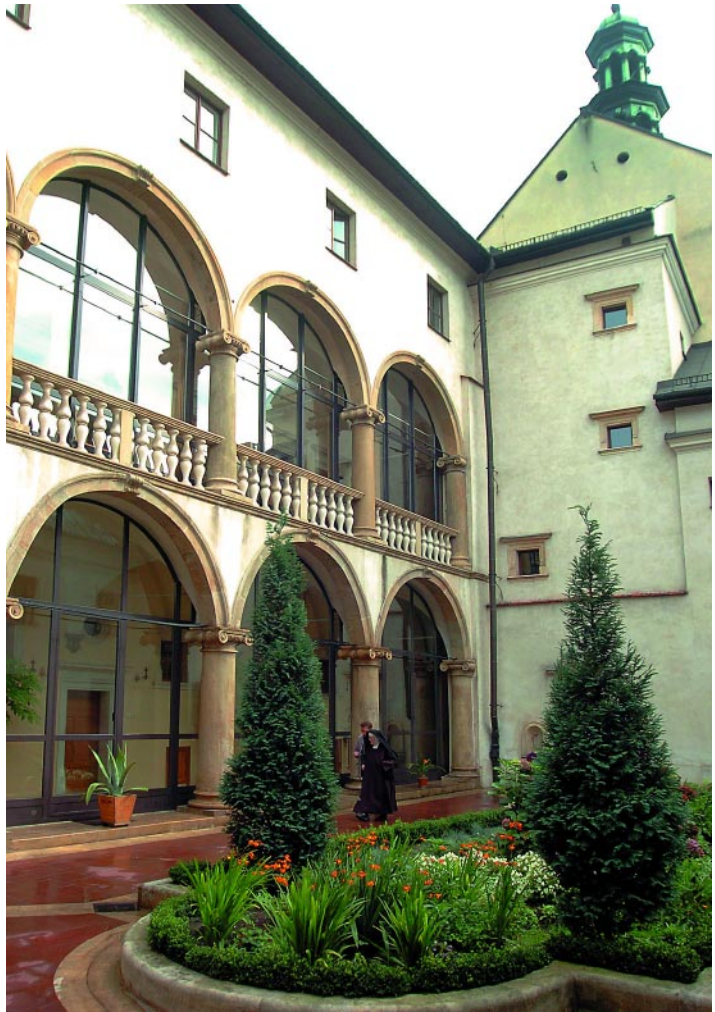
Widok na fragment loggi arkadowej i kościół św. Józefa. Stan obecny. Fot. W. Klag

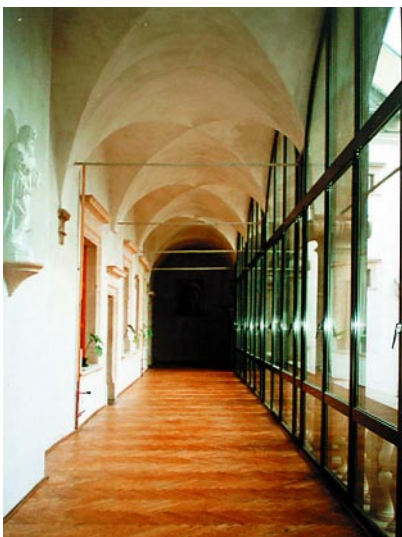
Nowa ściana osłonowa na piętrze, umożliwiająca pełną ekspozycję arkad. Fot. W. Klag

W trakcie odsłaniania XVI-wiecznych arkad wraz z kolumnami na parterze i piętrze krużganków pojawił się problem dalszego prawidłowego użytkowania tej części klasztoru. Pozostawienie otwartych krużganków okazało się niemożliwe i po konsultacji z komisją konserwatorską, 12 października 1994 r. przyjąłem do realizacji propozycję przeszklenia krużganków z zastosowaniem aluminiowych ścian osłonowych, umieszczonych od strony wewnętrznej kolumn i arkad, według projektu arch. arch. Wandy Łopatowej i Marii Czekieruk-Rutkowskiej. Rozwiązanie konstrukcyjne ścian zaprojektował dr inż. S. Karczmarczyk¹². Z założenia wynikała konieczność mocowania ścianki tylko do posadzki na parterze i do sklepienia nad parterem oraz do posadzki nad sklepieniem i do sklepienia nad I piętrzem. Nie należało stosować żadnych dodatkowych kotew, łączących ściankę z kolumnami lub z łukami kamiennymi. Ściany osłonowe wykonała firma „ALCO” s.c. z Częstochowy (Jacek Warzyszyński i Janusz Wierus).

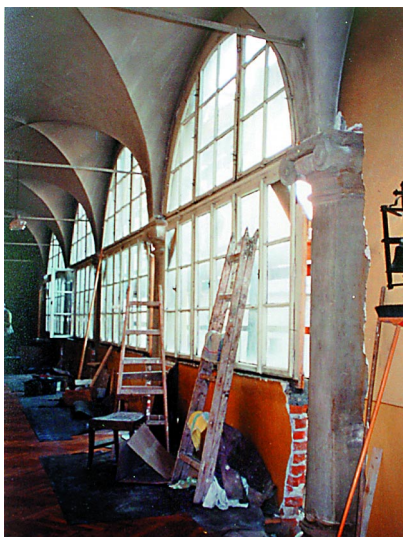
Demontaż obudowy krużganków na piętrze. Fot. W. Klag

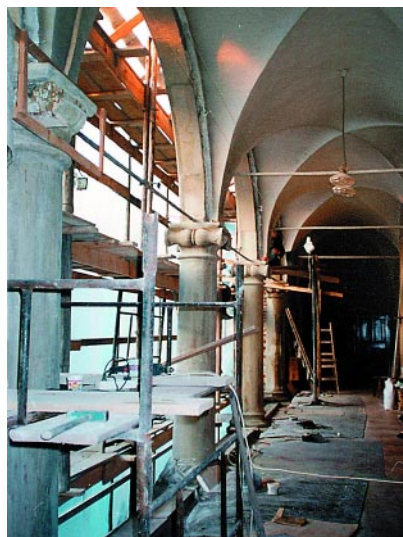
Odkrywanie arkad krużganka na piętrze. Lipiec 1995. Archiwum WUOZ w Krakowie

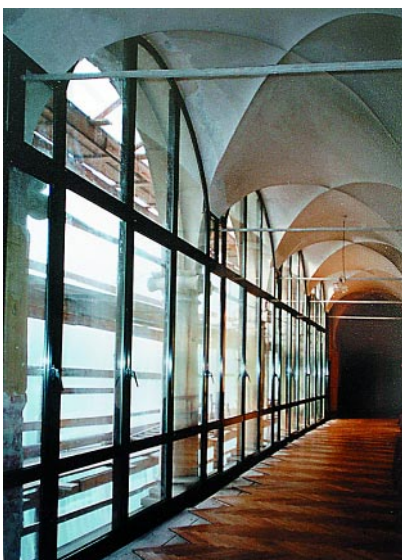
Ściana osłonowa galerii. Widok od wewnątrz w trakcie montażu. Fot. W. Klag

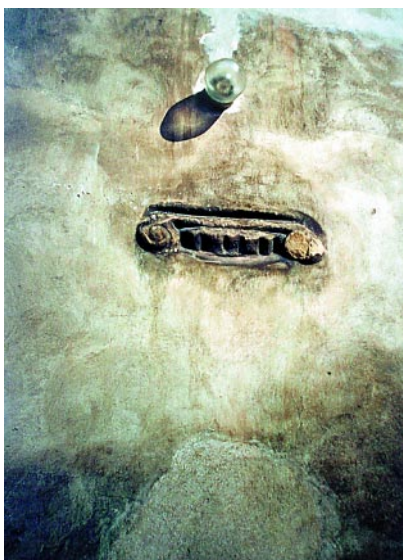
Fragment głowicy kolumny widoczny na zewnętrznej ścianie parteru. Fot. W. Klag

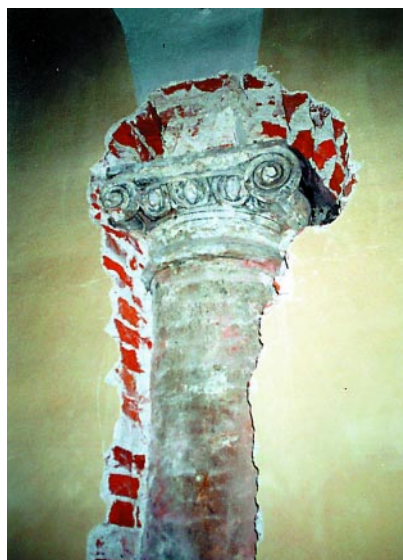
Jedna z odkrytych, dobrze zachowanych kolumn. Fot. W. Klag

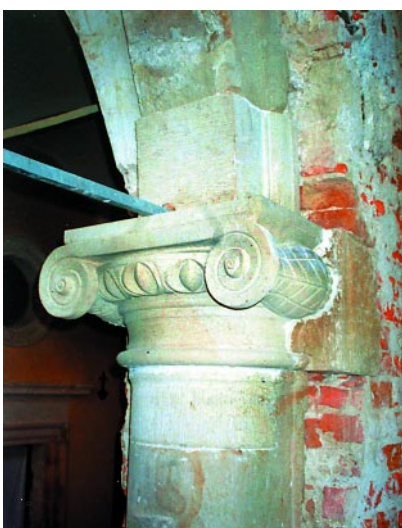
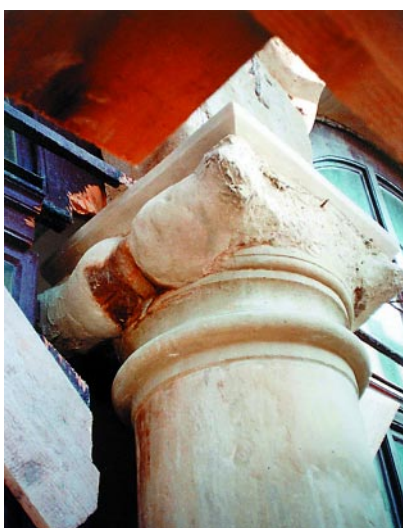
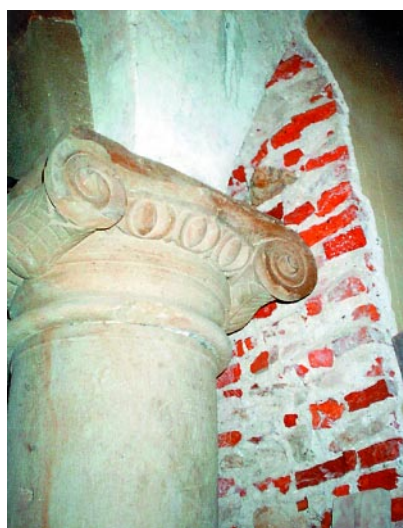
Prace konserwatorskie przy wszystkich elementach kamiennych krużganków prowadził zespół konserwatorów, pod kierunkiem art. kons. Katarzyny Magrysiewicz-Dobrzańskiej i Aleksandry Grochal. Program, który przygotowały w lipcu 1994 r., zaopiniował prof. Ireneusz Płuska z krakowskiej Akademii Sztuk Pięknych, potwierdzając prawidłowość przyjętych założeń i kierunków postępowania konserwatorskiego. Oceniając stan zachowania renesansowych elementów arkad pierwszego piętra, autorki programu stwierdziły wysoki stopień dezintegracji ziarnistej kamienia, z tendencją do odpadania warstwy przypowierzchniowej. Całkowitemu zniszczeniu uległy profilowania arkad, prawdopodobnie w wyniku zamakania ścian pozbawionych w przeszłości dachu (w tym czasie ścianę frontową wieńczyła attyka), o czym wzmiankowano przy okazji licznych rewizji budynku. Kompletną destrukcję detalu rzeźbiarskiego na głowicach kolumn, duże ubytki w licach kolumn i w profilowaniu baz spowodowa-

Głowice kolumn w trakcie odkrywania i prac konserwatorskich. Fot. W. Klag
