PRÓBY ŚMIGŁOWCA PZL-SOKÓŁ

Śmigłowiec W-3, któremu nadano polską nazwę PZL-SOKÓŁ, zaprojektowany przez konstruktorów PZL-Świdnik musiał przejść w pełnym zakresie próby certyfikacyjne. Dla załogi Wytwórni Sprzętu Komunikacyjnego w Świdniku produkującej licencyjne śmigłowce SM-1 i Mi-2 takie próby były poważnym wyzwaniem, pomimo merytorycznego wsparcia ze strony Instytutu Lotnictwa. W publikacji przedstawiono problemy techniczne jakie pojawiły się w początkowym etapie badań śmigłowca oraz wyjątkowo szeroki zakres prób na terenie byłego Związku Radzieckiego, prowadzonych nierzadko w ekstremalnych warunkach klimatycznych. Dopełnieniem publikacji jest opis niektórych problemów napotkanych w badaniach wersji uzbrojonych Sokoła.

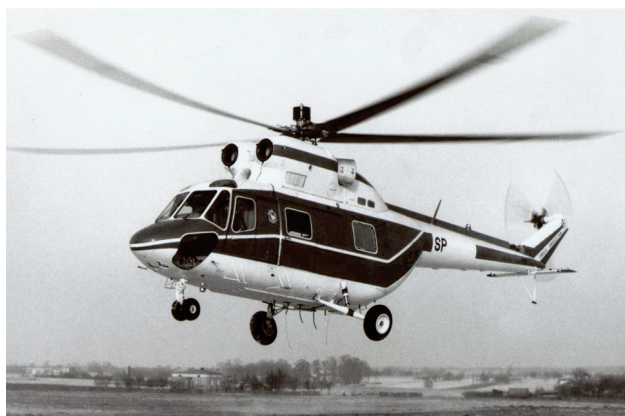
Rys. 2. Zawis 26 października 1979 r. W kabinie Wiesław Mercik i Tomasz Zakrzewski. [4]

Rezonansowy charakter drgań został potwierdzony prostym eksperymentem. Na końcu wału wirnika nośnego zabudowano metalowy walec o masie 100 kg, co obniżyło częstotliwość drgań własnych układu o około 2 Hz (Rys. 10). Masa została zabudowana nad kolektorem systemu pomiarowego widocznym np. na fotografiach 2 i 7. Z takim walcem – zwanym eufemistycznie przez konstruktorów „antywibratorem biernym” – zgodnie z oczekiwaniami śmigłowiec bez trudu przekroczył prędkość 200 km/h.

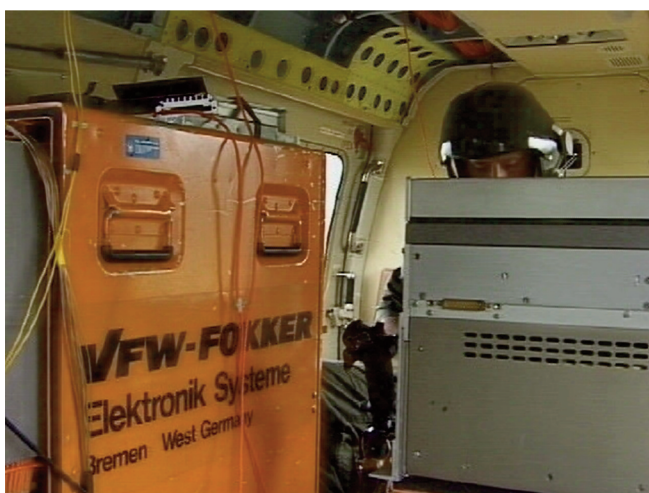
Rys. 4. System pomiarowy VFW-FOKKER w kabinie Sokola. [5]

Na oficjalny oblot trzeba było czekać ponad dwa i pół roku. Trwały poważne przygotowania do prób. W tym celu został zakupiony w Holandii system pomiarowy VFW FOKKER o możliwościach nieporównywalnie większych od rejestratorów używanych wcześniej – wraz z telemetrią zapewniająca przesyłanie informacji ze śmigłowca w czasie rzeczywistym. System umożliwiał jednoczesny zapis 120 sygnałów oraz ich cyfrowe przetwarzanie. Był to najnowocześniejszy system pomiarowy w Polsce, a może nawet w tzw. Krajach Demokracji Ludowej. Przed tym w PZL-ŚWIDNIK stosowano zapisy analogowe, na papierowych taśmach czułych na promienie ultrafioletowe. Opracowanie zapisów odbywało się ręcznie przy pomocy zwykłej, wyskalowanej linijki. Po zakupie systemu pomiarowego w krótkim czasie w Świdniku opracowano programy obróbki cyfrowej zapisów odpowiadające aktualnej wiedzy odnośnie analizy drgań i obciążeń zespołów, a także aerodynamiki i osiągnięć śmigłowca. Na tyle profesjonalnie, że niektóre programy stworzone przez naszych informatyków zostały wkrótce sprzedane dostawcy systemu.

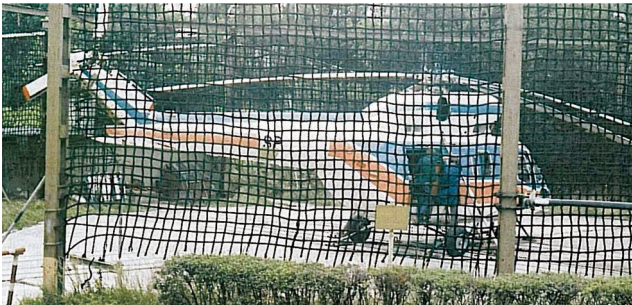
Rys. 5. Egzemplarz prototypu nr 02 w klatce do prób naziemnych. [6]

Przepisy lotnicze wymagają sprawdzenia przed pierwszym lotem zespołu napędowego i funkcjonalności układu sterowania w granicznych stanach ich pracy. Do tego śmigłowiec musi być odpowiednio zakotwiczony. I tu mogą się pojawić trudności techniczne, gdyż sposób kotwiczenia ma wpływ na poziom i charakter drgań śmigłowca. Taki problem wystąpił w próbach naziemnych śmigłowca SW-4, gdy do obrotów roboczych trzeba było dochodzić przez kilka miesięcy. Z Sokołem nie było z tym trudności. Próby naziemne prowadzono w tzw. „klatce” jaką stanowiła siatka z lin stalowych dokoła płyty postojowej, oraz na drugim, otwartym stoisku. Zaprojektowane kotwiczenie w trakcie prób należało dodatkowo wzmocnić masztem przejmującym ciąg śmigła ogonowego tak, by nie przeciążać belki ogonowej i struktury kadłuba. Niezależnie od tego w „klatce” przeprowadzono część prób śmigła ogonowego wraz z układem transmisji jego mocy na specjalnym stoisku napędzanym silnikiem elektrycznym.

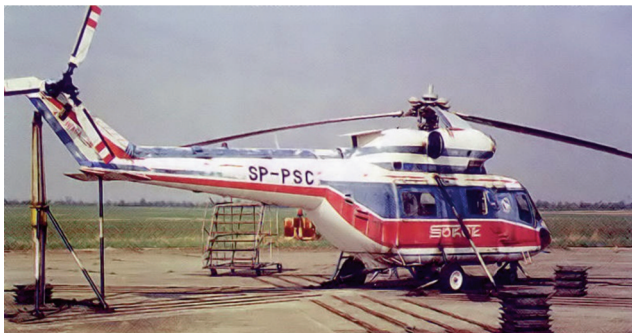
Rys. 6. Stoisko otwarte do prób naziemnych – egzemplarz prototypu nr 03 wycofanego po próbach w locie. [6]

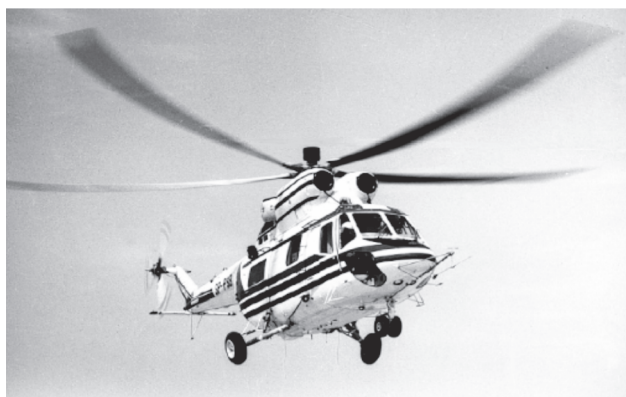
Rys. 7. Prawdziwy początek prób w locie. 6 maja 1982 r.
Egzemplarz nr 03 o znakach SP-PSB w powietrzu. [6]

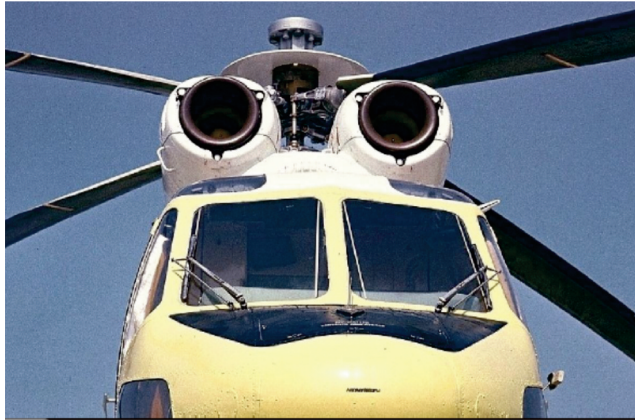
Rys. 10. Masa 100 kg na wale wirnika nośnego obniżająca częstotliwość drgań własnych pylonu. [6]

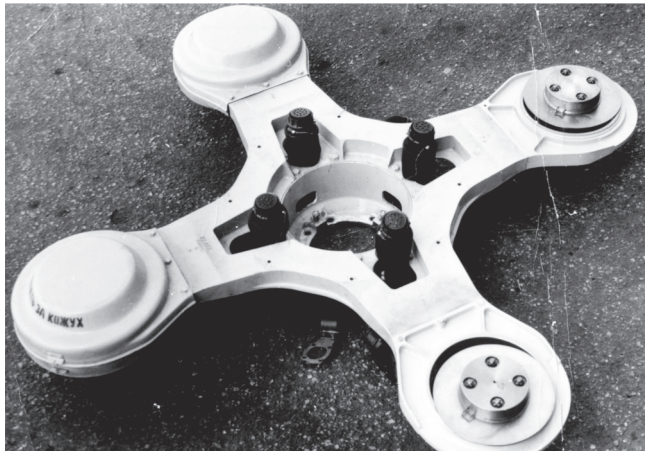
Rys. 11. Antywibrator rolkowy. [6]

Po tym eksperymencie został skonstruowany antywibrator rolkowy którego działanie polega na tym, że ruchome rolki umieszczone w ramionach prostopadłych do osi wału głównego śmigłowca przeciwstawiają się jego drganiom. Ponadto sam antywibrator o masie 56 kg w pewnym stopniu też obniża częstotliwość drgań własnych całego pylonu.

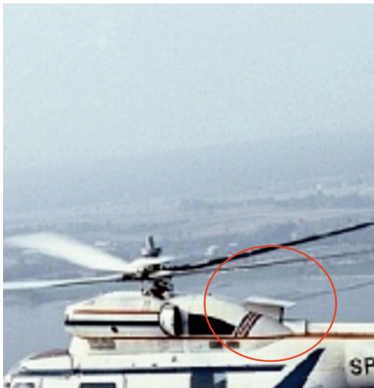
DEFLEKTOR

Rys. 13. Deflektor dla uporządkowania strug spływających z wirnika głównego. [6]

Patrząc na fotografie pierwszych śmigłowców W-3 widzimy na osłonie przekładni głównej dziwną konstrukcję w kształcie stołka. Było to rozwiązanie doraźne dla uporządkowania strug spływających z wirnika.

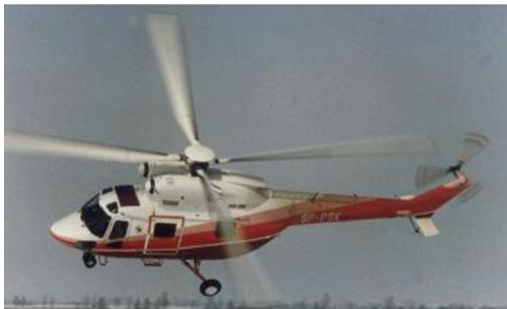
Rys. 14. Śmigłowiec W-3A z deflektorem wkomponowanym w osłonę przekładni głównej. [6]

Później taką rolę spełniała osłona nad antywibratorem, a w śmigłowcach W-3A pojawił się pod wirnikiem nośnym deflektor widoczny na rysunku 14 w wyniku odpowiedniego wyprofilowania osłony przekładni głównej. Zmiana kształtu osłony wynikała z potrzeby uzyskania pod nią miejsca na rozbudowaną w stosunku do wersji W-3 instalację hydrauliczną. Problem drgań praktycznie i w miarę poprawnie został rozwiązany, a dzisiaj Sokół pod tym względem nie jest gorszy od innych współczesnych mu śmigłowców.

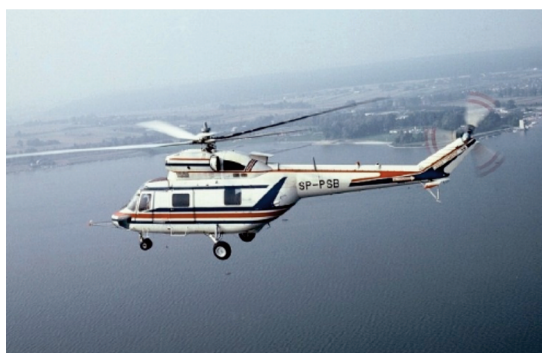
Rys. 15. Pierwszy prototyp W-3 (nr fabryczny 30.01.03) przeznaczony do prób w locie – nad Zalewem Zemborzyckim koło Lublina. [6]

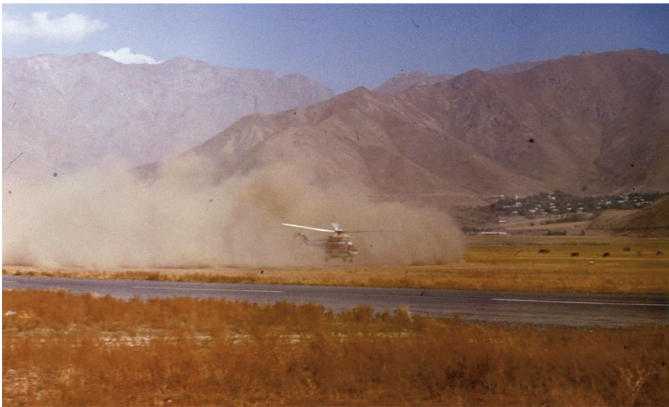
Rys. 20. Sokół startujący w obłokach kurzu obok drogi startowej. Nawierzchnia utwardzona była w gorszym stanie. [5]

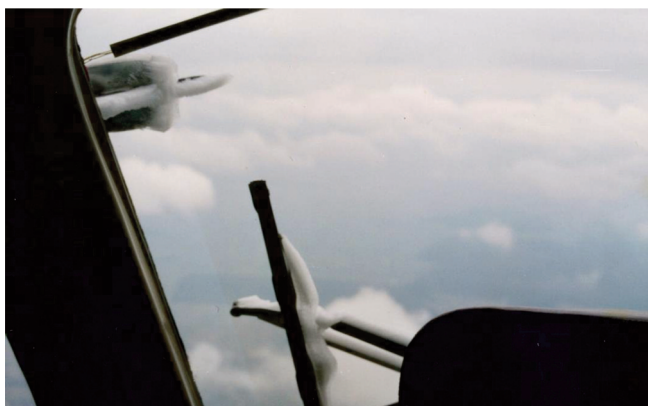
Rys. 27. Próby w warunkach oblodzenia. W górnej części fotografii wskaźnik oblodzenia z lewej strony kabiny pilotów. [5]

jako kryterium oblodzenia stosowano tempo narastania lodu na wskaźniku przy oknie pilota. W ramach prób certyfikacyjnych śmigłowca W-3A należało badania powtórzyć i przeprowadzić je zgodnie z wymaganiami amerykańskiego nadzoru FAA. Problem polegał na tym, że wyniki prób muszą być odniesione do warunków zewnętrznych: temperatury powietrza, statystycznego rozkładu średnicy kropeł wody oraz zawartości wody w chmurze, które mogą się zmieniać z minuty na minutę podczas lotu. Do badań była potrzebna specjalistyczna aparatura. Dostarczyli i obsługiwali ją Amerykanie. Próby prowadzono na północy Norwegii w Tromsø. Tam też wystąpiły poważne problemy techniczne. Głównie dotyczyły ogrzewania wlotów silników. Początkowo zaprojektowane ogrzewanie elektryczne okazało się zawodne. Z tego względu przebadano wersję alternatywną – ogrzewanie wlotów gorącym olejem z silników. Trudno jest pobieżnie omówić przebieg prób. Prowadzono je na granicy bezpieczeństwa. Tam wystąpiła jedna z groźniejszych sytuacji. Śmigłowiec z włączoną wcześniej instalacją przeciwozlodzeniową na wysokości 2800 m wszedł z boku do wypiętrzonych chmury Cb przy temperaturze otaczającego powietrza minus 18°C. Nieoczekiwanie wewnątrz chmury napotkał wodę, która natychmiast oblodziła cały płatowiec, z łopatomi wirnika nośnego włącznie. Pilot – Waldemar Jaworski – przeszedł do ekonomicznej prędkości lotu, lecz pomimo tego śmigłowiec na mocy startowej leciał z opadaniem 3m/s. Oblodzenie zmieniło aerodynamikę wirnika w takim stopniu, że została też przekroczona wydolność instalacji hydraulicznej układu sterowania. Szczęśliwie załodze udało się wyjść z tak niebezpiecznego położenia. Jest to przykładem, że anomalie meteorologiczne nie są przewidywalne i mogą stanowić poważne zagrożenie nawet przy sprawnej instalacji przeciwozlodzeniowej.

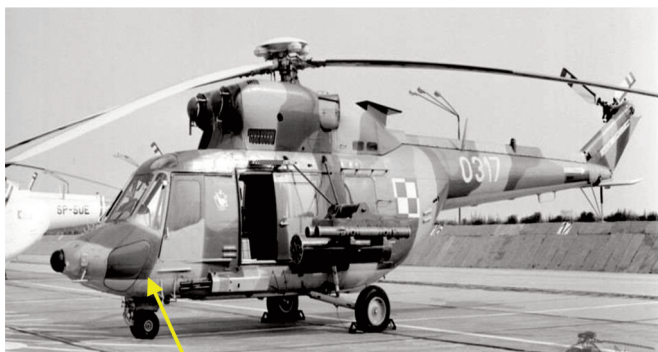
Ostona metalowa w miejsce szyby od strony działka GSz-23

Rys. 29. Śmigłowiec W-3U Salamandra. [6]

Pierwszej wersji uzbrojonego Sokoła z oznaczeniem W-3U nadano nazwę Salamandra. Już na początku przy strzelaniu z działka GSz-23 zabudowanego na lewej burcie śmigłowca została wyszana dolna szyba kabiny pilotów. Z tego względu w niektórych wersjach szyby ze szkła organicznego zaślepiono metalową blachą.

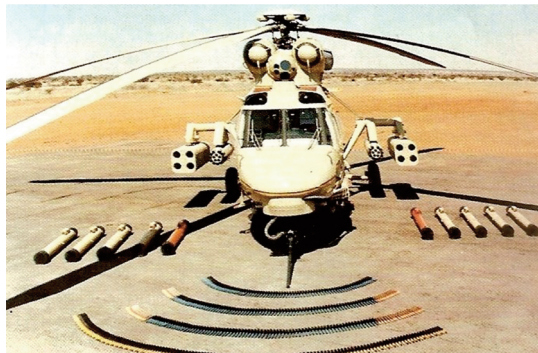
Rys. 30. W-3K (Kentron) na poligonie w RPA. [5]

Największe jednak problemy w RPA wiązały się z działkiem GA-1 (kaliber 20 mm) zabudowanym na nosie kadłuba. Było wrażliwe na kurz wzniesiony przy starcie. Specjaliści od uzbrojenia walczyli z tym do ostatniego dnia, w którym śmigłowiec miał być demonstrowany przedstawicielom polskiego wojska.

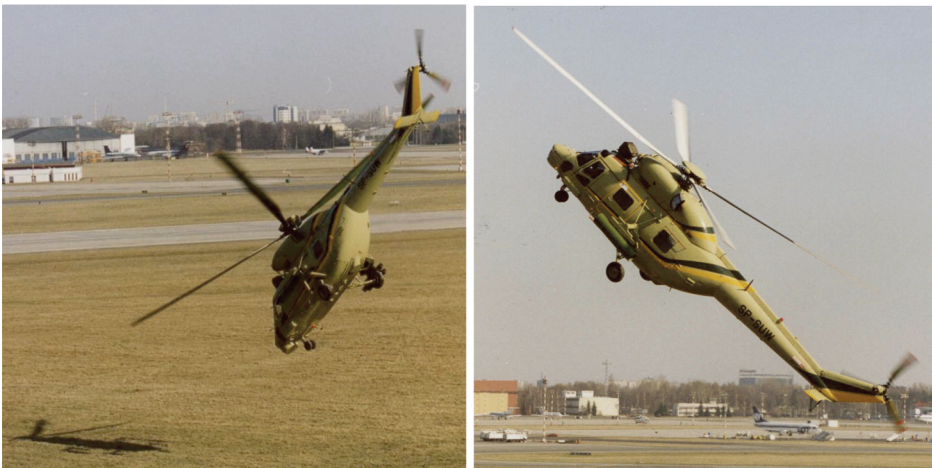
Rys. 34. Loty NOE: start alarmowy i hamowanie przed przeszkodą. Waldemar Jaworski demonstruje możliwości śmigłowca W-3K na lotnisku Okęcie. [6]
