Katastrofa wodna Kloski – Colloredo 2 w kopalni soli „Wieliczka”. Geologiczne i historyczne tło wydarzeń sprzed 150 lat

*Flood disaster in the Kloski-Colloredo 2 cross-corridors of the “Wieliczka” salt mine.
Geological and historical background of the events of 150 years ago*

Jerzy PRZYBYŁO¹, Elżbieta WŁODARCZYK-ŻUREK²

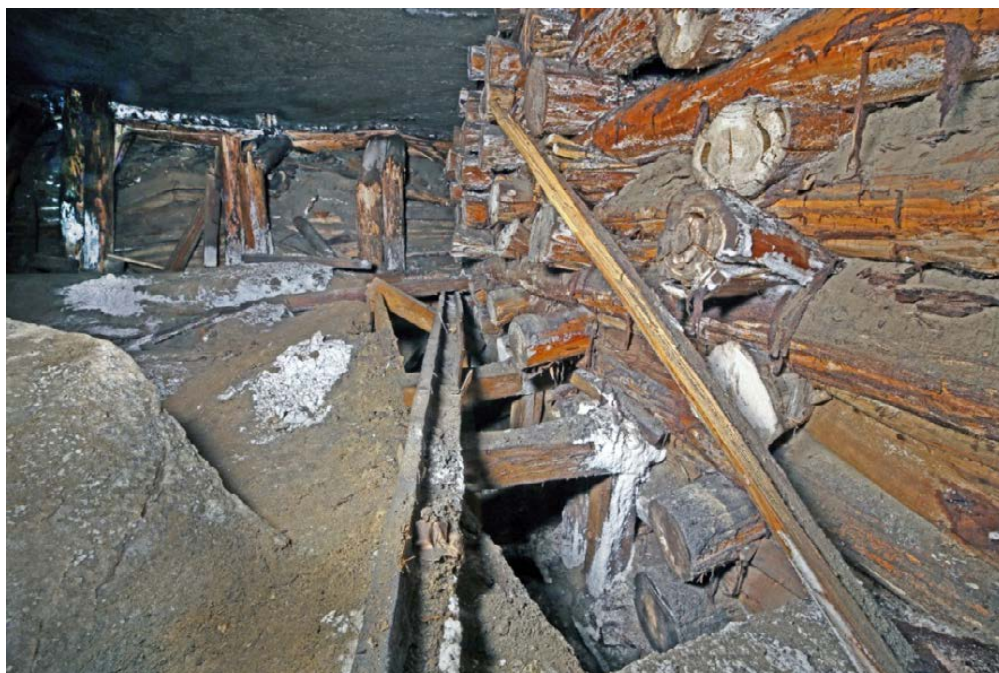
Ryc. 5. Fragment komory Kloski na poziomie V. Widoczne pozostałości danych ciągów solankowych. Stan na luty 2017. Komora jest obecnie zlikwidowana zaczynami uszczelniającymi. Fot. J. Przybyło.

Fig. 5. A fragment of the Kloski chamber at Level V. One can see the remains of the brine streams. Status of February 2017. The chamber has been plugged by sealing mixes. Photograph by J. Przybyło.

Zbudowano koryta i rurociągi dla odprowadzania wody i systemu trzech tam wodnych u wylotu poprzeczni z komory Kłoski (Ryc. 4, 5). Na początku grudnia zamknięto tamy, które okazały się być nieskuteczne – woda przedarła się przez górotwór po kilku godzinach.

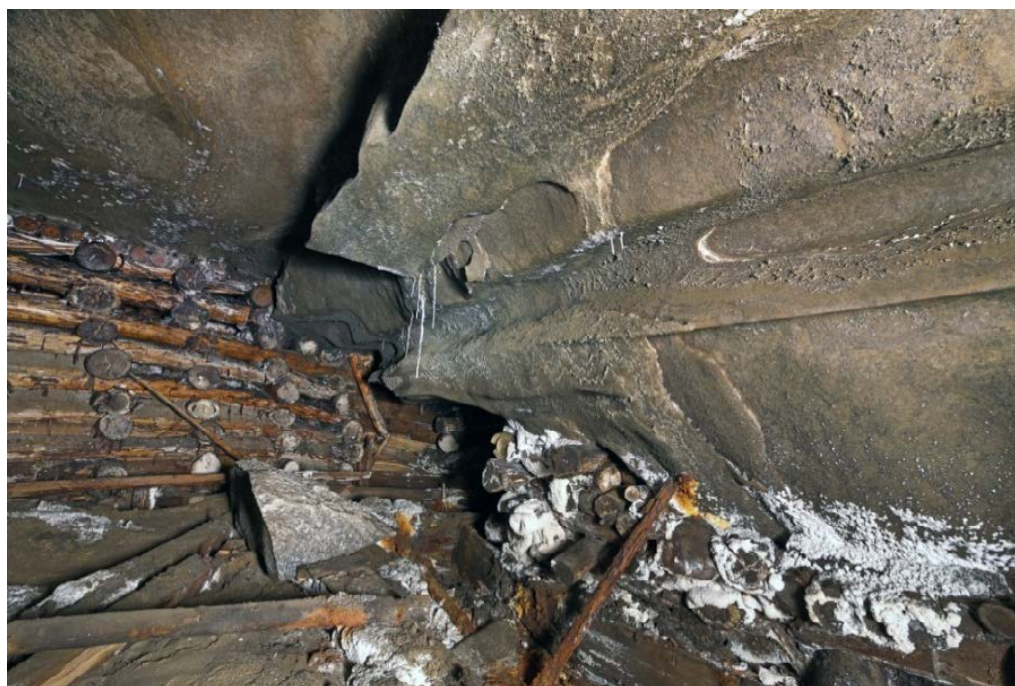
Ryc. 6. Fragment komory Kloski na poziomie V. W ociosie widoczne wylugowania w wyniku działania nienasyconych wód w czasie katastrofy wodnej z lat 1868-1879. Stan na luty 2017. Komora jest obecnie zlikwidowana zaczynami uszczelniającymi. Fot. J. Przybyło.

Fig. 6. A fragment of the Kloski chamber at Level V. One can see the remains of the brine streams. Status of February 2017. The chamber has been plugged by sealing mixes. Photograph by J. Przybyło.

Otamowanie rozległej strefy rozługowań i kawern uznano za niemożliwe (Ryc. 6.) Postanowiono, w celu ujęcia lub zatamowania wypływu, przedłużyć zlokalizowaną nad poprzeczną Kłoski poprzeczną Colloredo 2 na poziomie IV (Ryc.7)

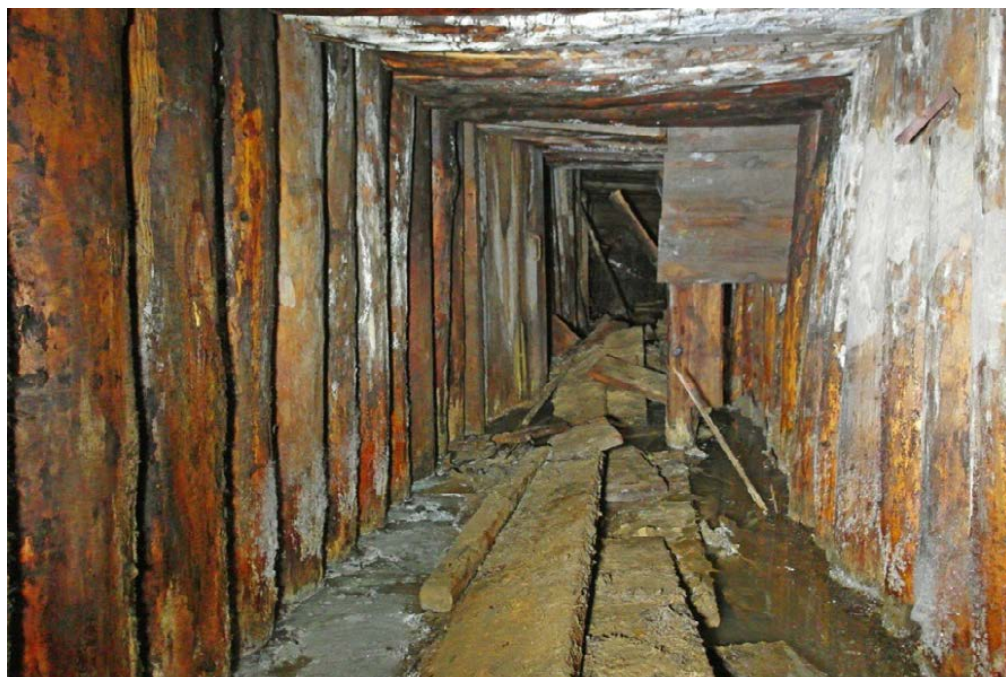
Ryc. 7. Północny odcinek poprzeczni Colloredo 2. Stan na listopad 2014.
Wyrobisko jest obecnie zlikwidowane zaczynami uszczelniającymi. Fot. J. Przybyło.
Fig. 7. The northern section of the Colloredo 2 cross-corridor. Status of November 2014.
The working has been plugged by sealing mixes. Photograph by J. Przybyło.

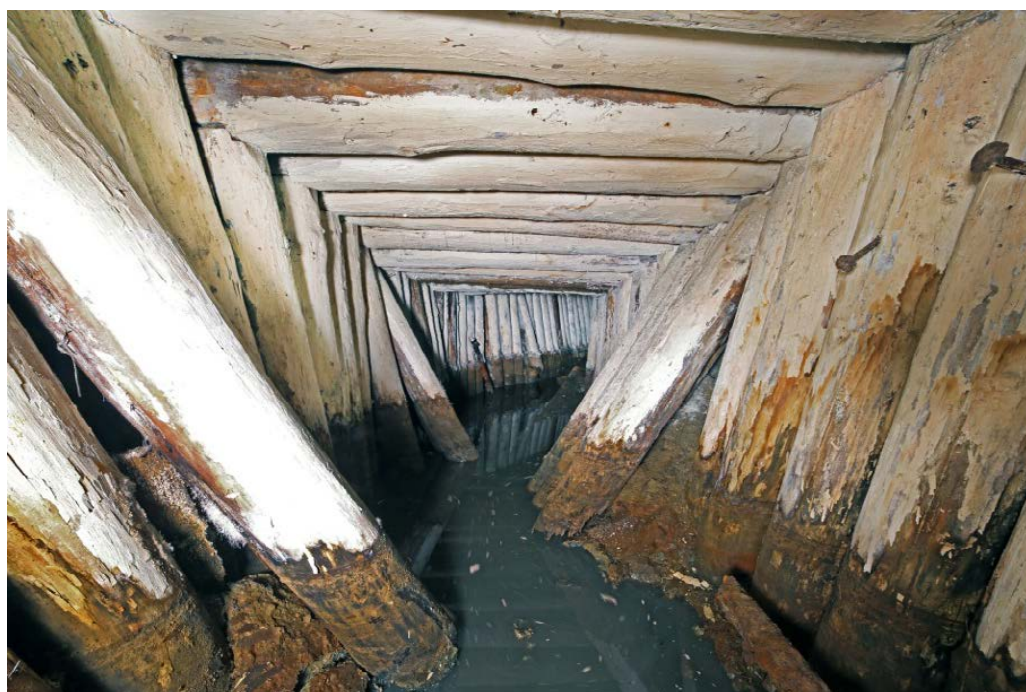
Ryc. 8. Chodnik podłużny poprowadzony z poprzeczni Kłoski do szybika Albrecht. Stan na luty 2017.
Chodnik jest obecnie zlikwidowany zaczynami uszczelniającymi. Fot. J. Przybyło.
Fig. 8. Level corridor conducted from the Kłoski cross-corridor to the Albrecht level-connecting shaft.
Status of February 2017. The corridor has been plugged by sealing mixes. Photograph by J. Przybyło.

Rozpoczęto wypompowywanie wody z zatopionych wyrobisk. Podjęto remont „nowej” poprzeczni Kłoski i do dnia 12.10. dotarto do szybika Albrecht (Ryc. 8)

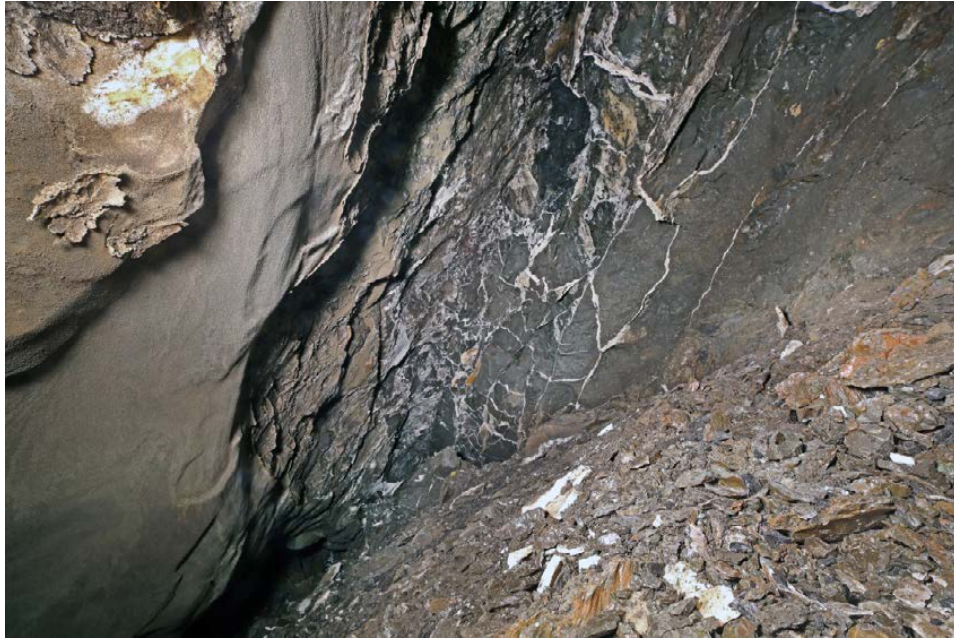
Ryc. 11. Skały odsłaniające się w kawernie wyługowanej wodami z wycieku w poprzeczni Kloski – zapiaszczone sole spizowe, zubry z siecią spękań wypełnionych solą włóknistą, flisz karpacki. Stan na luty 2017.

Kawerna jest obecnie zlikwidowana zaczynami uszczelniającymi. Fot. J. Przybyło.

Fig. 11. The rocks uncovered in the cavern leached by water leaks in the Kloski cross-corridor: small-grain, sandy, laminated salts, zubers, with a network of fractures filled with fibre salts, and the Carpathian Flysch. Status of February 2017.

The cavern has been plugged by sealing mixes. Photograph by J. Przybyło.

karpackiego. Porwaki te budują także zlustrowane i gęsto spękane margle pstre (Ryc. 11).

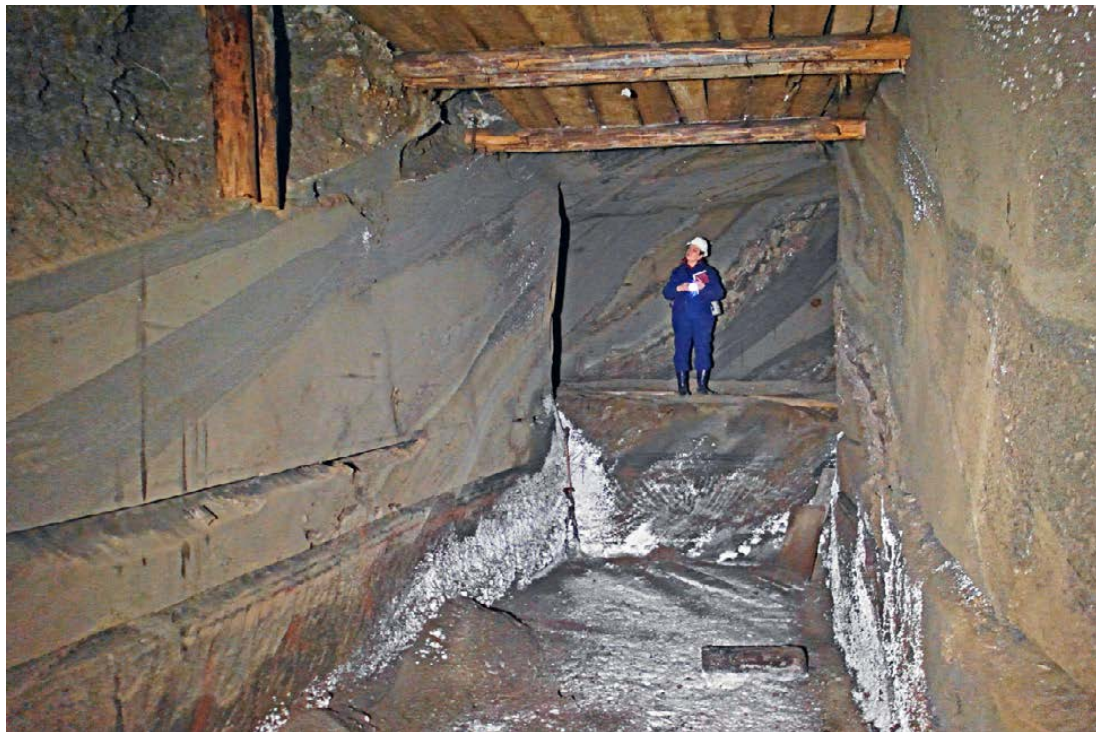
Ryc. 12. Wyrobisko zlokalizowane przy poprzeczni Colloredo 2. Widoczne podługowania ociosu w wyniku działania nienasyconych wód w czasie katastrofy wodnej z lat 1868-1879 Stan na listopad 2014.

Wyrobisko jest obecnie zlikwidowane zaczynami uszczelniającymi. Fot. J. Przybyło.

Fig. 12. A working located in the Colloredo 2 cross-corridor. One can notice wall leaching by unsaturated waters during the 1868-1879 disasters. Status of November 2014. The working has been plugged by sealing mixes. Photograph by J. Przybyło.

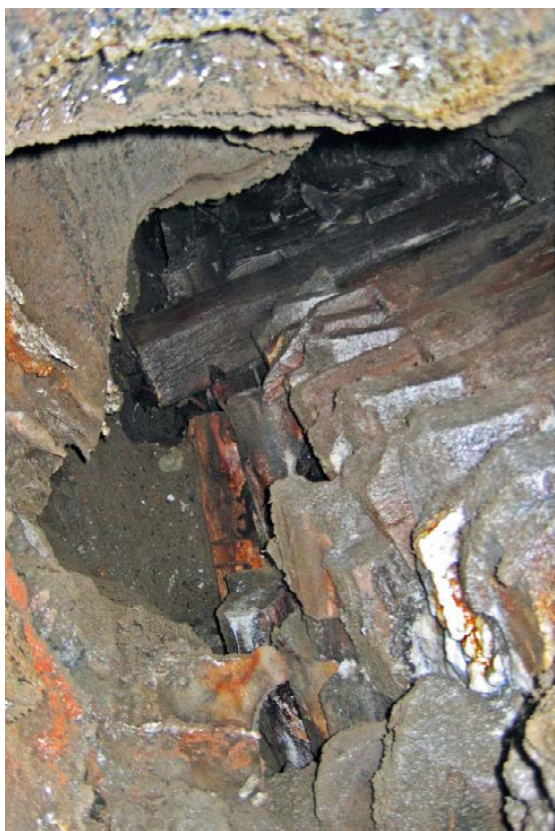
Ryc. 13. Fragment szybu Regis na odcinku poniżej IV poziomu. Rozługowania górotworu powstałe w wyniku działania nienasyconych wód w czasie katastrofy wodnej z lat 1868-1879. Stan na lipiec 2004. Fot. J. Przybyło.

Fig. 13. A fragment of the Regis Shaft, a section below Level IV. Rock-mass leaching by unsaturated waters during the 1868-1879 disasters. Status of July 2004. Photograph by J. Przybyło.

Spękania w złożu zasklepienie są siecią soli włóknistej. W analizowanym rejonie rozpoznano też obecność mniejszych brył soli zielonych. W rezultacie przepływu przez górotwór wody o minimalnym nasyceniu NaCl sole te były intensywnie ługowane, co obok procesów sufozji powodowało powstawanie systemu pustek. O skali tego zjawiska mogą świadczyć podługowania obserwowane w ociosach komory Kłoski na V poziomie (Ryc. 12), duża kawerna wylugowana we fragmencie złoża pokładowego, a także rozługowania poniżej poziomu IV wokół szybu Regis (Ryc. 13).

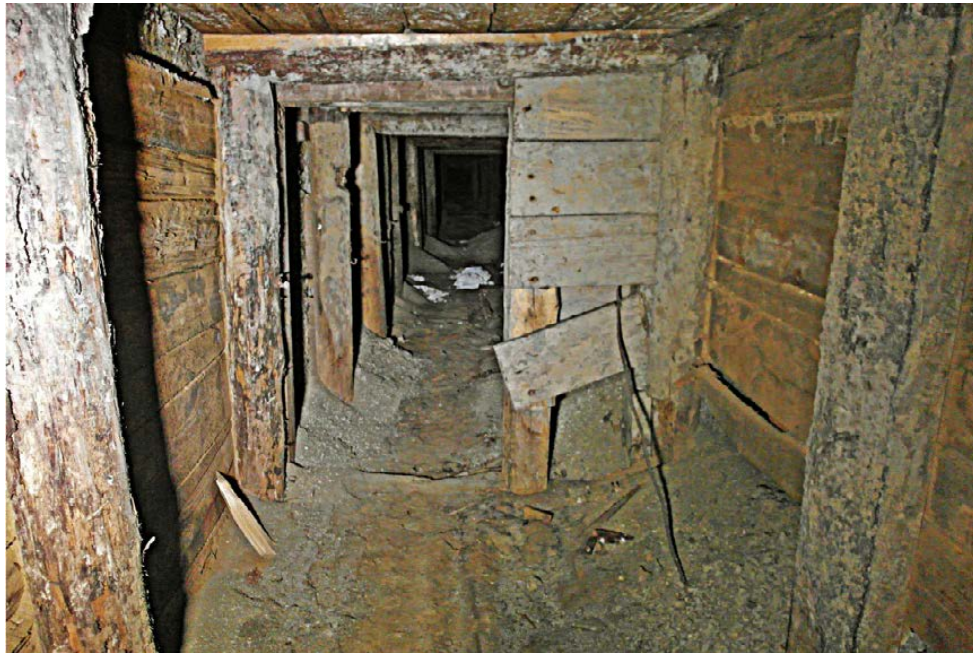
Ryc. 14. Południowy odcinek poprzeczni Colloredo 2. Stan na listopad 2014.

Wyrobisko jest obecnie zlikwidowane zaczynami uszczelniającymi. Fot. J. Przybyło.

Fig. 14. The southern section of the Colloredo 2 cross-corridor. Status of November 2014. The working has been plugged by sealing mixes. Photograph by J. Przybyło.

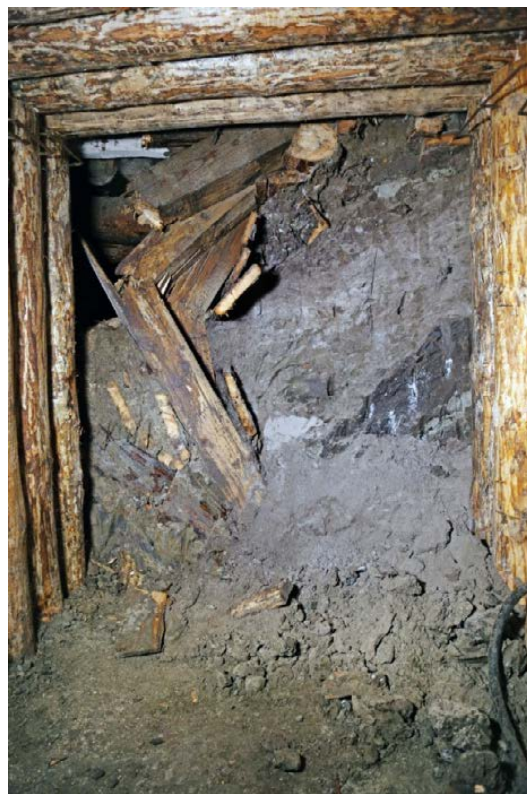
Ryc. 15. Poprzecznia Kloski w trakcie przebudowy. Widoczne namuły naniesione wodami wypływu w poprzeczni w latach 1868-1879. Stan na listopad 2016. Wyrobisko jest obecnie zlikwidowane zaczynami uszczelniającymi. Fot. J. Przybyło.

Fig. 15. The Kloski cross-corridor during alteration works. One can see mud transported by water outflows of 1868-1869. Status of November 2016. The working has been plugged by sealing mixes. Photograph by J. Przybyło.
