**dr hab. inż. Grzegorz Żywica**

**dr inż. Tomasz Z. Kaczmarczyk**

## **Eksperymentalna ocena właściwości dynamicznych mikroturbiny energetycznej w obecności defektów układu wirującego**

### **Experimental evaluation of dynamic properties of the energy microturbine with defects in the rotating system**

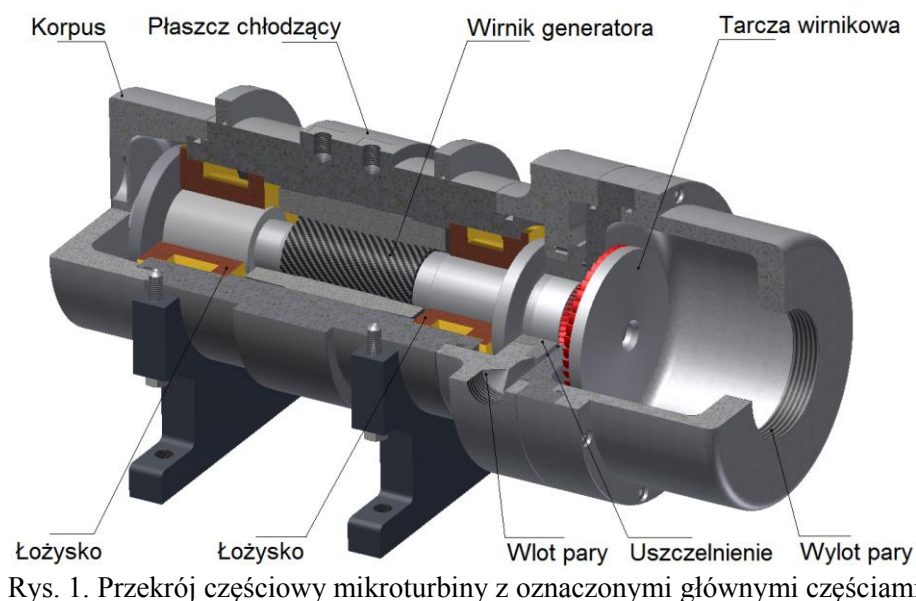
Badana mikroturbina została opracowana jako urządzenie służące do wytwarzania energii elektrycznej w małym układzie kogeneracyjnym ORC [29]. Jest to maszyna prototypowa, która powstała w ramach projektu POIG.01.01.02-00-016/08, w wyniku współpracy Instytutu Maszyn Przepływowych PAN w Gdańsku z Instytutem Maszyn Przepływowych Politechniki Łódzkiej. Maksymalna moc cieplna i elektryczna układu kogeneracyjnego została dopasowana do przeciętnego zapotrzebowania domów jednorodzinnych. Przy mocy cieplnej kotła dochodzącej do 25 kW, za pomocą mikroturbiny można uzyskać do 2,5 kW mocy elektrycznej. Ze względu na przyszłe zastosowanie mikroturbina wraz z generatorem charakteryzuje się bardzo małymi wymiarami. Długość korpusu wynosi ok. 350 mm, a jego średnica zewnętrzna nie przekracza 200 mm. Przekrój mikroturbiny wraz z podstawowymi częściami został przedstawiony na rys. 1. Na rysunku tym widać sposób umieszczenia wirnika w korpusie oraz system łożyskowania. Do podparcia wału zastosowano dwa poprzeczno-wzdłużne łożyska gazowe, stale zasilane parą czynnika niskowrzącego o oznaczeniu HFE-7100 (tego samego czynnika, który zasila układ przepływowy mikroturbiny). Dzięki zastosowaniu łożysk gazowych, do ich smarowania nie stosuje się oleju, a wirnik może uzyskiwać bardzo wysokie prędkości obrotowe przy minimalnych stratach tarcia w węzłach łożyskowych. Ponieważ czynnik smarny łożysk jest pobierany z obiegu ORC, nie są potrzebne żadne dodatkowe układy smarowania. Nie ma również zagrożenia wystąpienia przecieku oleju do czynnika niskowrzącego. Tego typu rozwiązania konstrukcyjne mikroturbin nazywa się bezolejowymi.

Rys. 1. Przekrój częściowy mikroturbiny z oznaczonymi głównymi częściami

Układ przepływowy mikroturbiny składa się z czterech stopni turbinowych, przy czym przepływ pary przez dwa stopnie odbywa się w kierunku dośrodkowym, a przez pozostałe dwa stopnie w kierunku odśrodkowym. Dzięki takiemu rozwiązaniu

rys. 1), co może powodować nierównomierne nagrzewanie się wirnika. Wirnik tej maszyny zaczyna się obracać dopiero przy odpowiedniej różnicy ciśnień pomiędzy wlotem i wylotem pary. Oznacza to, że w początkowym okresie rozruchu może on być nierównomiernie nagrzewany. Podobna sytuacja występuje w poprzecznych łożyskach gazowych, które są zasilane przez otwory o małej średnicy. Zbyt niskie ciśnienie czynnika smarnego nie spowoduje uniesienia się czopów w łożyskach. Oznacza to, że otwory zasilające znajdujące się w dolnej części łożysk są zasłonięte przez czopy, a przepływ pary odbywa się przez pozostałe otwory. Dopiero po wzroście ciśnienia, powodującym zmianę pozycji czopów w kierunku środka łożysk, przez wszystkie otwory zasilające zaczyna przepływać podobny strumień pary. Sytuację dodatkowo pogarsza fakt, że dwa wloty gorącej pary zasilającej łożyska znajdują się po jednej stronie korpusu. Na etapie rozruchu maszyny może to powodować nierównomierne nagrzewanie się korpusu i związane z tym odkształcenia termiczne. Ponieważ tuleje łożyskowe są osadzone na wcisk w korpusie, odkształcenia korpusu powodują również zmianę geometrii szczelin smarnych w łożyskach. Wszystko to sprawia, że układ wirujący mikroturbiny jest czuły na wszelkiego rodzaju odkształcenia termiczne, które mogą być źródłem symptomów drganiowych typowych dla zgiętego wału.

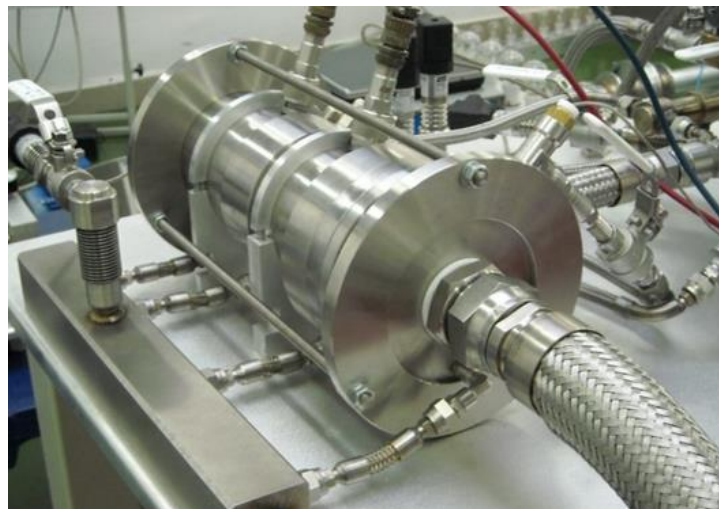
minimalizowana jest siła osiowa, działająca na łożyska wzdłużne. Ciśnienie pary czynnika niskowrzącego na wlocie do mikroturbiny wynosi ok. 11 bar, a jego temperatura ok. 180°C. Nominalna prędkość obrotowa wirnika wynosi 24 000 obr/min, ale maszyna ta jest również przystosowana do pracy ciągłej przy niższych prędkościach. Pomiędzy czopami łożyskowymi na wale mikroturbiny umieszczona została tuleja generatora synchronicznego. Stojan generatora jest umieszczony wewnątrz korpusu, który posiada płaszcz chłodzący. Układ łopatkowy mikroturbiny został oddzielony od części generatorowo-łożyskowej za pomocą bezkontaktowego uszczelnienia labiryntowego. Ponieważ w obu częściach korpusu występuje ten sam czynnik roboczy, nie było potrzeby stosowania hermetycznych uszczelnień obrotowych. Niewielkie przecieki wewnątrz korpusu są w tym przypadku dopuszczalne, a nadmiar ciekłego czynnika niskowrzącego jest odprowadzany za pomocą systemu otworów. Zdjęcie kompletnej mikroturbiny zamontowanej na stanowisku badawczym zostało przedstawione na rys. 2. W porównaniu do modelu, przedstawionego na rys. 1, na zdjęciu widać dodatkowe pierścienie połączone trzema prętami gwintowanymi, które stanowią dodatkowe zabezpieczenie. Montaż wirnika w korpusie odbywa się w kierunku osiowym, przy zdjętych pokrywach korpusu oraz zdemontowanej tarczy wirnikowej i tarczy łożyska oporowego. Przed uruchomieniem mikroturbiny w układzie ORC z czynnikiem niskowrzącym została ona przebadana z zastosowaniem sprężonego powietrza jako czynnika roboczego. Pozwoliło to m.in. na sprawdzenie poprawności działania układu wirującego, testy systemu pomiarowego oraz skontrolowanie szczelności korpusu.

Rys. 2. Mikroturbina zainstalowana na stanowisku badawczym

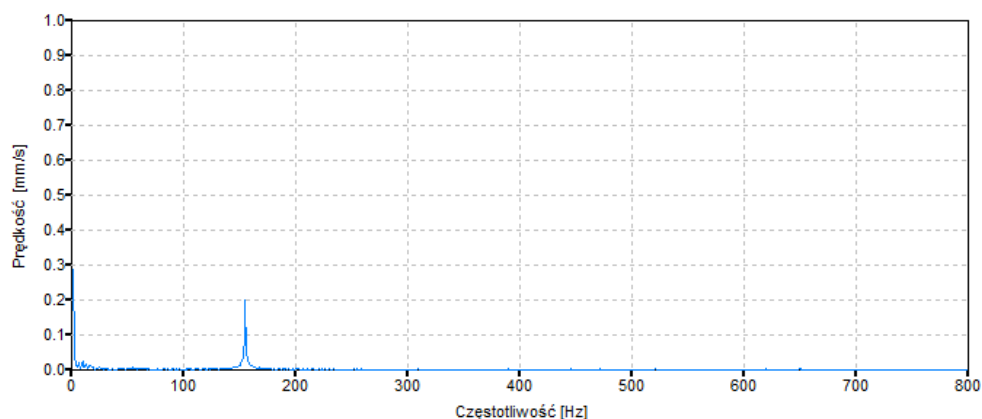
Na wszystkich przedstawionych charakterystykach można zaobserwować jeden dominujący prążek drgań, występujący przy częstotliwości zgodnej z częstotliwością obrotową wirnika (tzw. drgania synchroniczne). Na kolejnych rysunkach były to częstotliwości: 155, 301 i 351 Hz. Amplituda prędkości drgań wraz ze wzrostem prędkości obrotowej wirnika stale rosła, od wartości 0,20 mm/s, poprzez 0,36 mm/s, aż do 0,52 mm/s. Stały wzrost poziomu drgań w analizowanym zakresie prędkości obrotowych jest naturalny, gdyż jest związany ze wzrostem siły odśrodkowej, pochodzącej od niewyważenia resztkowego, wymuszającej drgania wirnika w kierunku poprzecznym. Wirnik badanej mikroturbiny w całym zakresie prędkości roboczych jest wirnikiem podkrytycznym, gdyż uzyskana symulacyjnie prędkość rezonansowa (związana z pierwszą postacią drgań giętych) występowała dopiero przy ok. 130000 obr/min [30]. Dlatego stopniowy (ale nie nadmierny) wzrost poziomu drgań przy zwiększaniu prędkości obrotowej był spodziewany i nie oznaczał żadnych problemów dynamicznych. W pozostałym paśmie częstotliwości podwyższony poziom drgań można było jeszcze zaobserwować przy najniższych częstotliwościach (do ok. 20 Hz). Nie były to jednak drgania związane z pracą turbiny i występowały one nawet przy zatrzymanym wirniku. W tym zakresie występowały drgania konstrukcji stanowiska badawczego oraz podłoża, na którym było ono ustawione (podłoga laboratorium znajduje się na piętrze, którego strop posiada konstrukcję kratową). Drgania tych elementów były wzbudzane między innymi przez ruch osób znajdujących się w laboratorium i nie udało się ich wyeliminować podczas badań. Dodatkowo, przy prędkościach obrotowych wynoszących 18060 obr/min i 21060 obr/min, można było zaobserwować nieznacznie podwyższony poziom drgań przy częstotliwościach dwa razy większych i dwa razy mniejszych od częstotliwości obrotowej. Są to tzw. składowe 2X oraz 1/2X, ale ze względu na bardzo niskie amplitudy drgań (poniżej 0,05 mm/s) składowe te nie miały istotnego wpływu na stan dynamiczny maszyny.

Rys. 3. Rozkład częstotliwościowy drgań zmierzonych na korpusie mikroturbiny przy prędkości obrotowej wynoszącej 9300 obr/min (155 Hz)

Oceniając zarejestrowane poziomy drgań w oparciu o normy branżowe, można stwierdzić, że stan dynamiczny badanej mikroturbiny był bardzo dobry. Zgodnie z normą ISO 10816 ogólny poziom wartości skutecznej prędkości drgań ( $V_{rms}$ ) mierzony na obudowie łożyska maszyn wirnikowych o mocy do 15 kW nie powinien przekraczać wartości 1,8 mm/s. Ten poziom drgań umożliwia długotrwałą pracę bez żadnych ograniczeń eksploatacyjnych. W omawianym przypadku najwyższa amplituda prędkości drgań wystąpiła przy prędkości 21060 obr/min i osiągnęła zaledwie 0,52 mm/s. Ogólny poziom drgań był niewiele wyższy i mieścił się w zakresie wartości dopuszczalnej dla maszyn oddanych do eksploatacji (0,71 mm/s).

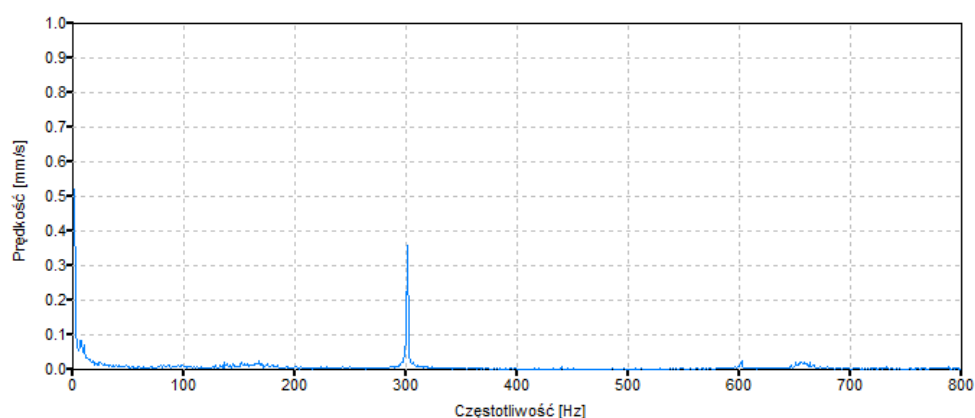
Rys. 4. Rozkład częstotliwościowy drgań zmierzonych na korpusie mikroturbiny przy prędkości obrotowej wynoszącej 18060 obr/min (301 Hz)

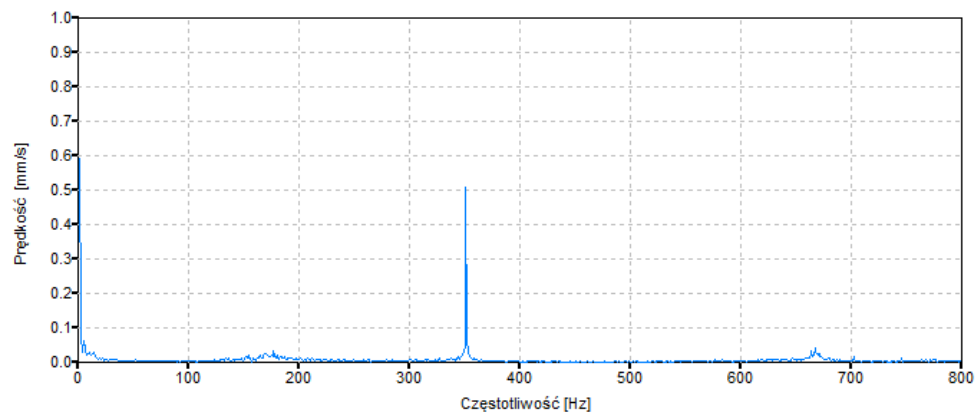
Rys. 5. Rozkład częstotliwościowy drgań zmierzonych na korpusie mikroturbiny przy prędkości obrotowej wynoszącej 21060 obr/min (351 Hz)

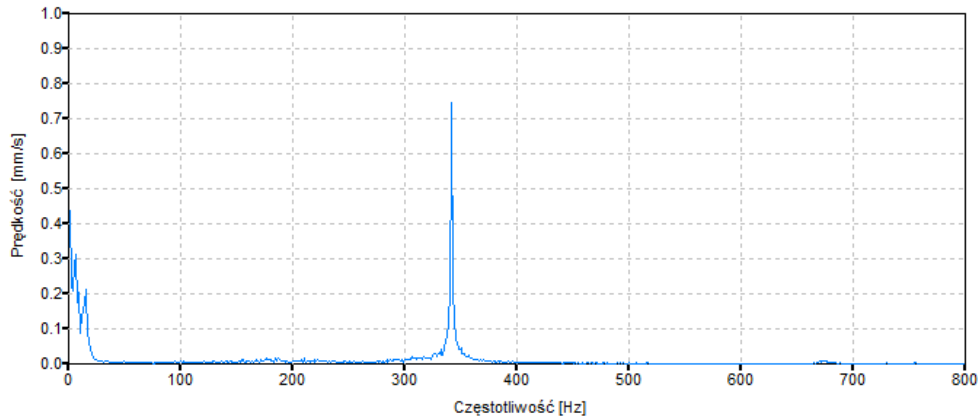
Pierwsze symptomy mogące świadczyć o pogarszaniu się stanu dynamicznego maszyny zostały zaobserwowane już po kilkudziesięciu godzinach pracy. Niepokój wzbudził fakt, że poziom drgań mierzony na korpusie mikroturbiny wzrósł, co było szczególnie widoczne przy wyższych prędkościach obrotowych. Szczegółowa analiza zarejestrowanych rozkładów częstotliwościowych drgań wykazała, że poza składową synchroniczną (1X) w widmie drgań nie pojawiły się dodatkowe składowe, ale sam poziom drgań synchronicznych znacznie wzrósł. Przy prędkości wynoszącej 20520 obr/min amplituda prędkości drgań osiągnęła wartość 0,74 mm/s (rys. 6), a przy prędkości równej 21000 obr/min wynosiła aż 0,87 mm/s (rys. 7). W porównaniu do stanu bazowego oznaczało to wzrost poziomu drgań o około 67%, przy zbliżonej prędkości obrotowej. Poza podwyższonym poziomem drgań nie zaobserwowano żadnych innych objawów, które mogłyby świadczyć o niepoprawnej pracy mikroturbiny.

Aby wyjaśnić przyczynę tak dużego wzrostu poziomu drgań podjęto decyzję o demontażu mikroturbiny i przeprowadzeniu wizualnej oceny stanu technicznego jej części. Już na wstępnym etapie demontażu, po odkręceniu pokrywy korpusu od strony nienapędzanej (NDE), można było zaobserwować tarczę oporową łożyska wzdłużnego, która na znacznej powierzchni była pokryta zanieczyszczeniami. Jest to przedstawione na rys. 8. Widoczne na tym samym zdjęciu wgłębienia w tarczy oporowej nie są oznaką uszkodzenia, gdyż zostały wykonane celowo podczas wyważania wirnika. Dalszy demontaż mikroturbiny wykazał, że znaczna część powierzchni wirnika była trwale zanieczyszczona, co powodowało m.in. jego dodatkowe niewyważenie. Zaobserwowany podczas pomiarów drgań wzrost amplitudy składowej synchronicznej (1X) był typowym symptomem zbyt dużego niewyważenia układu wirującego.

Rys. 6. Rozkład częstotliwościowy drgań zmierzonych na korpusie mikroturbiny z niewyważonym wirnikiem przy prędkości obrotowej wynoszącej 20520 obr/min (342 Hz)

Po demontażu podzespołów mikroturbiny zostały one poddane czyszczeniu, które umożliwiło pozbycie się wszystkich nalotów oraz zanieczyszczeń. Pozwoliło to na przywrócenie jej dobrego stanu technicznego. Przed kolejnymi badaniami przeprowadzono również płukanie całej instalacji ORC oraz przefiltrowano czynnik niskowrzący. Podjęte działania umożliwiły ponowne uruchomienie stanowiska badawczego z mikroturbiną, a wykonane kontrolnie pomiary drgań potwierdziły jej bardzo dobry stan dynamiczny. Podsumowując tą część artykułu można jeszcze dodać, że pogorszenie się stanu dynamicznego badanej maszyny przepływowej nie było w tym przypadku spowodowane błędami konstrukcyjnymi ani niepoprawnym jej wykonaniem czy montażem, a wynikało wyłącznie z niepoprawnej eksploatacji – zasilania mikroturbiny zanieczyszczonym czynnikiem roboczym.

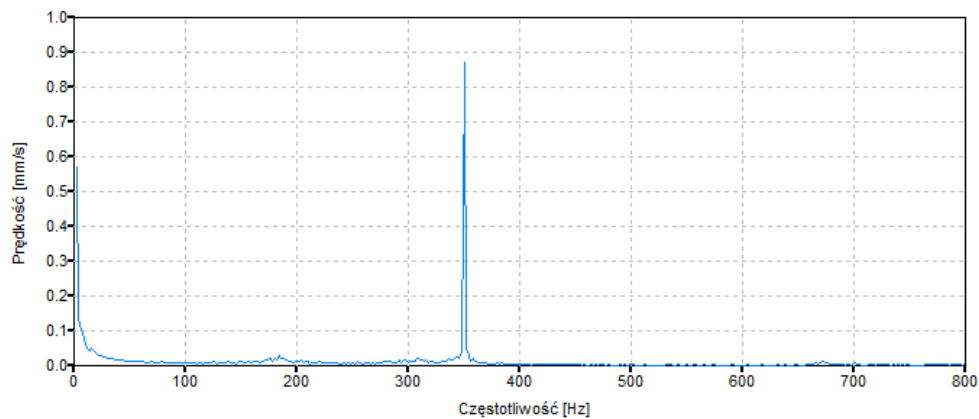
Rys. 7. Rozkład częstotliwościowy drgań zmierzonych na korpusie mikroturbiny z niewyważonym wirnikiem przy prędkości obrotowej wynoszącej 21000 obr/min (350 Hz)

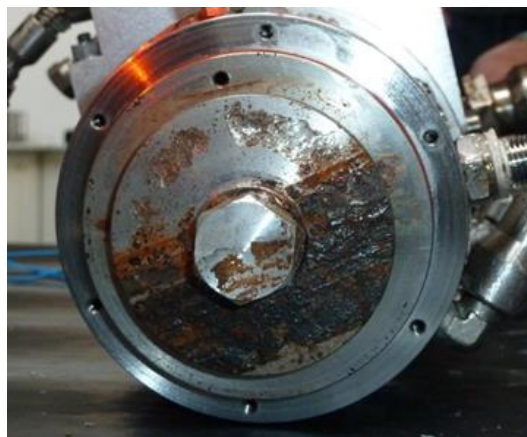
Aby znaleźć przyczynę zanieczyszczenia wirnika przeanalizowano przebieg wcześniejszych badań, które były prowadzone na tym samym stanowisku badawczym. Ponieważ jest to stanowisko uniwersalne były na nim wcześniej prowadzone badania różnych podzespołów układu ORC, w tym różnego typu pomp obiegowych. Okazało się, że najbardziej prawdopodobną przyczyną zanieczyszczenia czynnika roboczego układu ORC był olej, który dostał się do obiegu na skutek awarii jednej z badanych pomp. Była to pompa membranowa, której membrany wykonane z tworzywa sztucznego nie wytrzymały długotrwałego kontaktu z czynnikiem niskowrzącym. Na skutek przerwania membrany olej znajdujący się wewnątrz pompy został z niej wypłukany i w całości trafił do obiegu ORC.

Pomimo, że po tym incydencie czynnik niskowrzący układu ORC został wymieniony, to znaczne ilości oleju pozostały wewnątrz rozbudowanej instalacji rurowej oraz w częściach takich jak wymienniki ciepła. Podczas dalszych testów dostał się on razem z czynnikiem niskowrzącym do wnętrza mikroturbiny. Praca mikroturbiny w wysokiej temperaturze spowodowała następnie osadzenie się resztek oleju na jej częściach. Na stan powierzchni wirnika niekorzystny wpływ miał również długotrwały kontakt z mieszaniną czynnika niskowrzącego i oleju. Linia zalania korpusu tą mieszaniną jest wyraźnie widoczna na rys. 8.

Rys. 8. Tarcza oporowa łożyska z zanieczyszczeniem powodującym niewyważenie wirnika

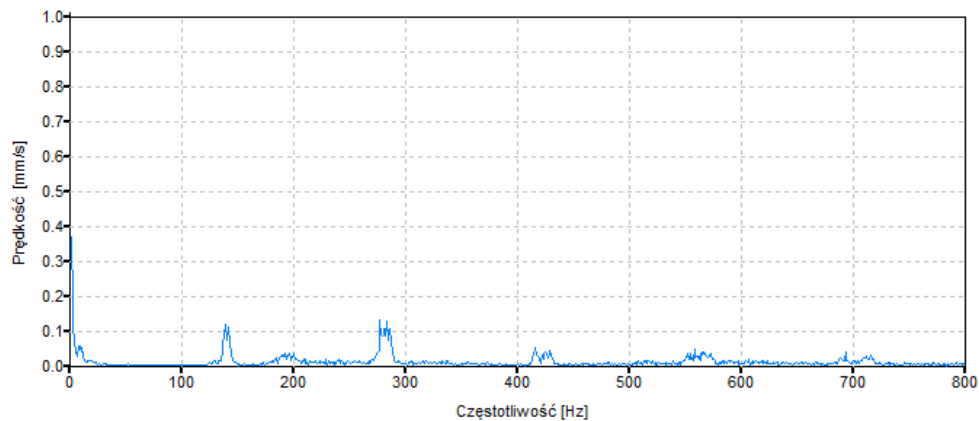
Oczyszczenie mikroturbiny i instalacji ORC z pozostałości oleju umożliwiło przywrócenie stanowiska badawczego do stanu pozwalającego na kontynuację badań. Kolejne symptomy niepoprawnej pracy mikroturbiny pojawiły się po jednym z dłuższych (kilkutygodniowych) przestojów. Co prawda, po uruchomieniu mikroturbina pracowała poprawnie, ale tylko przy bardzo niskich prędkościach obrotowych (do ok. 6000 obr/min). Przy wyższych prędkościach w widmie drgań korpusu oprócz składowej 1X pojawiły się wyższe składowe harmoniczne (2X, 3X, 4X oraz kolejne). Dodatkowo, każda z tych składowych nie była skupiona, lecz rozkładała się na kilka prążków o zbliżonych częstotliwościach. Składowa 2X osiągała zbliżoną amplitudę do składowej synchronicznej, a amplitudy kolejnych składowych stopniowo malały. Zostało to przedstawione na rys. 9. Pomimo niepokojącego obrazu drgań kontynuowano badania, rozpędzając wirnik do wyższych prędkości. Przy prędkościach obrotowych powyżej 12000 obr/min wyższe składowe harmoniczne stopniowo zanikały, ale główny prążek drgań (którego częstotliwość była zgodna z prędkością obrotową wirnika) rozpraszał się na szerszy zakres częstotliwości. Widmo drgań stawało się chaotyczne. Zostało to przedstawione na rys. 10. Tego typu widma drgań są typowe dla układów wirujących, w których występuje fizyczny kontakt elementów wirujących z korpusem lub innymi częściami nieobracającymi się. Ponieważ charakterystyka drganiowa maszyny uzyskana w kolejnych kilku próbach nie poprawiała się, podjęto decyzję o konieczności jej demontażu celem dokonania kontroli wszystkich części.

Rys. 9. Rozkład częstotliwościowy drgań zmierzonych na korpusie mikroturbiny z uszkodzonym łożyskiem wzdłużnym przy prędkości obrotowej wynoszącej 8340 obr/min (139 Hz)

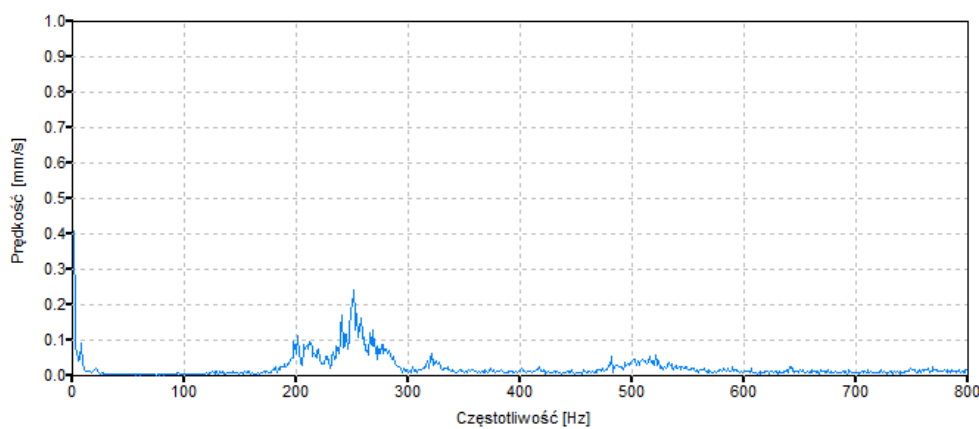
Rys. 10. Rozkład częstotliwościowy drgań zmierzonych na korpusie mikroturbiny z uszkodzonym łożyskiem wzdłużnym przy prędkości obrotowej wynoszącej 15060 obr/min (251 Hz)

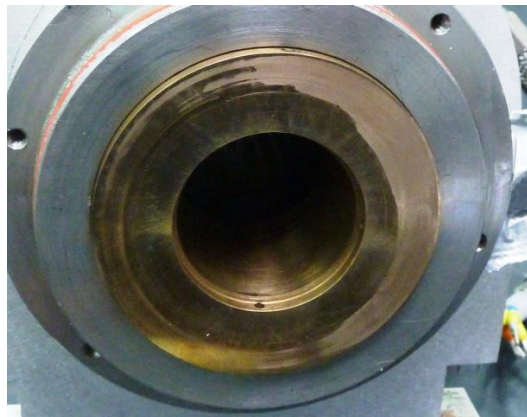
Demontaż mikroturbiny polegał na zdjęciu obydwóch pokryw korpusu (przedniej i tylnej) oraz wyjęciu na zewnątrz wirnika. Oględziny części wykazały, że jedno z gazowych łożysk wzdłużnych nosiło wyraźne ślady zużycia (rys. 11), świadczące o jego niepoprawnej pracy. Było to łożysko znajdujące się na wolnym końcu wału (patrz rys. 1). Niemal na połowie powierzchni ślizgowej łożyska widać było ślady tarcia, które nastąpiło w wyniku fizycznego kontaktu łożyska z powierzchnią tarczy oporowej. Dokładne oględziny łożyska wykazały, że doszło w nim do zatkania 3 z 8 otworów zasilających, przez które pomiędzy powierzchnie ślizgowe dostarczany jest czynnik smarny w postaci pary czynnika niskowrzącego. Są to otwory o średnicy 0,4 mm i małe drobinki różnych osadów, pochodzących z różnych części instalacji doprowadziły do ich zatkania. Niekorzystny wpływ miał tu również dłuższy przestój mikroturbiny, w czasie którego doszło do nagromadzenia się zanieczyszczeń w komorach zasilających łożyska gazowe. W wyniku zatkania otworów zmniejszyła się ilość pary dostarczanej do przestrzeni smarnej, łożyska co doprowadziło do obniżenia nośności. Wraz ze zwiększaniem natężenia przepływu i ciśnienia pary podawanej na układ łopatkowy mikroturbiny rosła również siła osiowa przenoszona przez wał na łożysko oporowe. Niepoprawnie funkcjonujące łożysko nie było w stanie przenieść tej siły, na skutek czego doszło do fizycznego kontaktu dwóch współpracujących ze sobą powierzchni oporowych. W normalnych warunkach pracy są one oddzielone warstwą czynnika smarnego.

Rys. 11. Gazowe łożysko wzdłużne z uszkodzoną powierzchnią ślizgową

Ogledziny wszystkich części mikroturbiny wykazały, że uszkodzeniu uległa tylko powierzchnia ślizgowa jednego łożyska oporowego. Ponieważ tarcza oporowa była wykonana ze znacznie twardszego materiału uszkodzenie wystąpiło tylko na powierzchni panwi łożyska (wykonanej z brązu). Stała kontrola drgań mikroturbiny umożliwiła bardzo szybkie wykrycie tego problemu, dzięki czemu powstałe uszkodzenia mogły być naprawione przez zeszlifowanie z całej powierzchni warstwy materiału o bardzo małej grubości. Po tej naprawie mikroturbina mogła być przywrócona do dalszej eksploatacji, a zmierzony poziom drgań i ich rozkład częstotliwościowy tylko nieznacznie odbiegał od wartości referencyjnych.

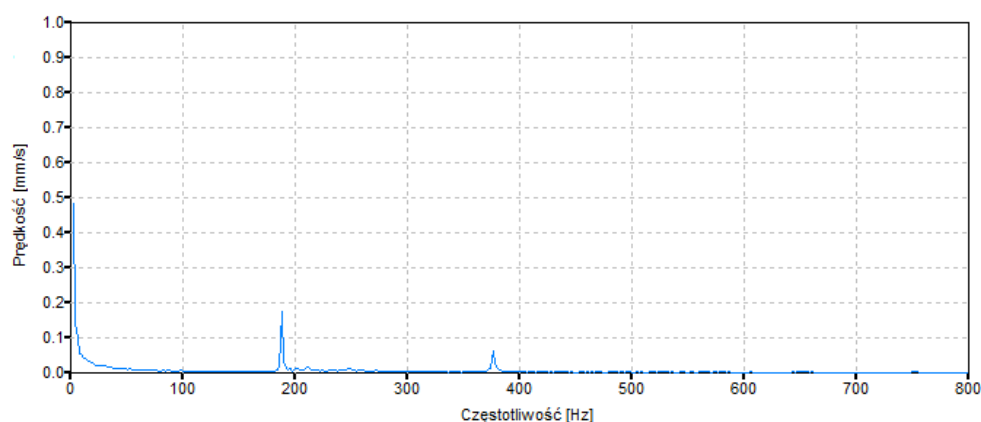
Kolejny przypadek niepoprawnej pracy mikroturbiny ORC o mocy 2,5 kW był związany z pojawieniem się w widmie drgań oprócz składowej synchronicznej (1X) dodatkowej składowej harmonicznej o częstotliwości dwa razy większej od aktualnej częstotliwości obrotowej wirnika (2X). Amplituda tej składowej drgań była zazwyczaj o połowę mniejsza niż amplituda składowej 1X i to niezależnie od prędkości obrotowej. Dwa przykładowe widma drgań przedstawiające taki rozkład amplitud drgań zostały przedstawione na rys. 12 i 13. Pomiary drgań zostały wykonane przy prędkościach obrotowych wirnika wynoszących odpowiednio 11280 i 13260 obr/min. W drugim przypadku (rys. 13) oprócz składowej 2X można zaobserwować dodatkowy prążek drgań przy częstotliwości trzy razy większej od częstotliwości podstawowej. Amplituda tej składowej była jednak znacznie niższa od pozostałych i w związku z tym miała ona niewielki wpływ na ogólny poziom drgań, na podstawie którego ocenia się stan dynamiczny maszyn.

Rys. 12. Rozkład częstotliwościowy drgań zmierzonych na korpusie mikroturbiny z wygiętym wałem przy prędkości obrotowej wynoszącej 11280 obr/min (188 Hz)

Pojawienie się w widmie drgań dodatkowej składowej 2X, która nie zanika po zmianie prędkości obrotowej, zazwyczaj związane jest ze zgięciem wału lub rozosiowaniem dwóch współpracujących ze sobą wałów. Ponieważ w naszym przypadku w maszynie wirnikowej występuje tylko jeden wał, jako główną przyczynę pojawienia się składowej 2X można było podejrzewać pojawienie się wygięcia wału. Analiza konstrukcji mikroturbiny oraz warunków jej rozruchu i eksploatacji potwierdziła możliwość wystąpienia takiego zjawiska. Wlot pary świeżej do układu łopatkowego mikroturbiny znajduje się po jednej stronie korpusu (patrz

Szersze badania tego zjawiska wykazały, że dodatkowe składowe drgań (wyraźnie widoczna 2X i znacznie mniejsza 3X) pojawiały się najczęściej przy szybkim rozruchu mikroturbiny i zanikały po kilku minutach pracy. Przy odpowiednio długim wygrzewaniu korpusu, łożysk i wirnika problem ten praktycznie nie występował. W związku z tym, aby uniknąć przejściowych pogorszeń stanu dynamicznego, zmienione zostały ustawienia w układzie regulacji stanowiska badawczego, tak aby rozruch mikroturbiny następował zawsze po czasie zapewniającym równomierny rozkład temperatur.

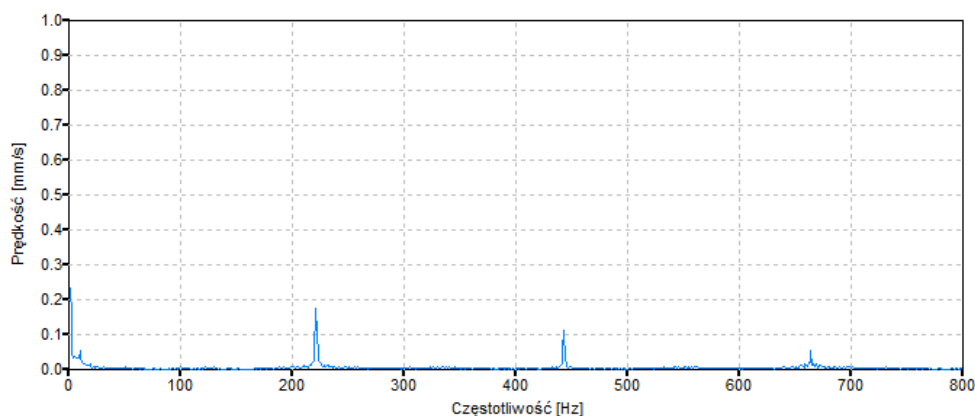
Rys. 13. Rozkład częstotliwościowy drgań zmierzonych na korpusie mikroturbiny z wygiętym wałem przy prędkości obrotowej wynoszącej 13260 obr/min (221 Hz)
