Wieloetapowa metoda prognozy utrzymania stateczności wyrobisk korytarzowych w całym okresie ich istnienia

Multi-stage method for roadway stability prediction during its use

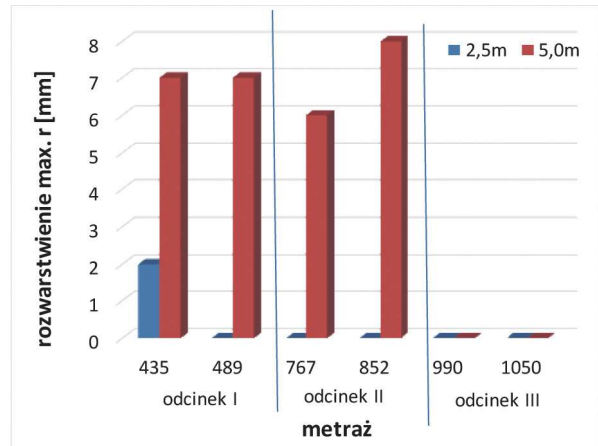
Rys. 1. Maksymalne rozwarstwienia stropu w chodniku 9b w czasie eksploatacji ściany 9

Fig. 1. Maximum roof rock separation in maingate 9b under longwall 9 exploitation

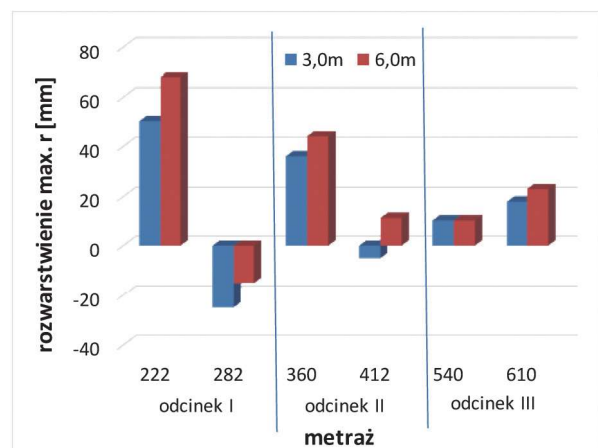
Rys. 2. Maksymalne rozwarstwienia stropu w chodniku PW-1 w czasie eksploatacji ściany PW-1

Fig. 2. Maximum roof rock separation in maingate PW-1 under longwall PW-1 exploitation

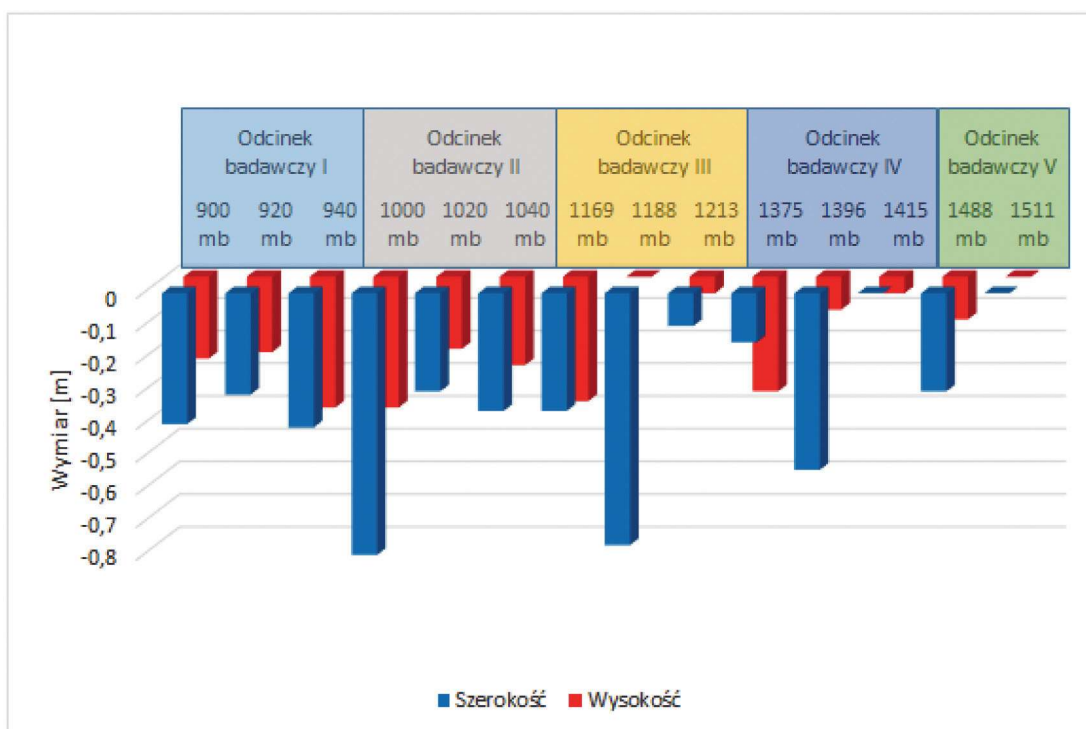
Rys. 3. Największe zmiany wymiarów poprzecznych w chodniku 25a – zmniejszenie wysokości i szerokości
Fig. 3. Maximum maingate 25a convergence - the change of width and height

oraz nawet 70-80 cm w poziomie, nie powodowały żadnych problemów z utrzymaniem chodnika przed frontem ściany. Przy bardzo dobrych parametrach wytrzymałościowych stropu konwergencja pozioma była związana tylko z rozgniataniem pozostawionego płotu węglowego wzdłuż linii zrobów wcześniej wybranej ściany (rys. 10). Można jednak uznać, że wyrobisko utrzymało swoją funkcjonalność w każdym przyjętym schemacie obudowy.

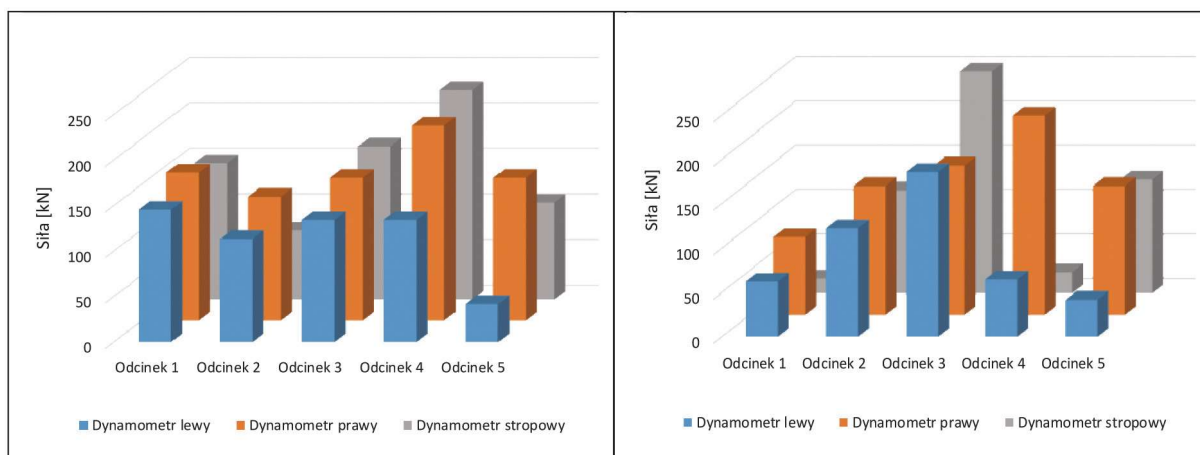
Rys. 5. Maksymalne siły obciążające obudowę podporową na odcinkach badawczych w chodniku 25a, a) okres utrzymania wyrobiska do rozpoczęcia eksploatacji, b) okres eksploatacji ściany i funkcjonowanie jako chodnik podścianowy

Fig. 5. Maximum load on standing support frame at testing sections in maingate 25a, a) time of roadways maintenance, b) time of longwall exploitation and the maingate function

pięciu odcinkach badawczych pokazują, że przed rozpoczęciem eksploatacji ściany XXV najniższe wartości wystąpiły na odcinku nr 5 (rys. 5a), gdzie skotwiono strop kotwami prętowymi. Na odcinku badawczym nr 1, gdzie stosowano tylko obudowę podporową ŁP, wartości sił maksymalnych wynosiły ok. 130-140 kN i były one prawie jednakowe na wszystkich siłownikach (rys. 5a). Po stabilizacji konstrukcji podciągami maksymalne siły spadły do 80-110 kN, co wynikało prawdopodobnie z przekazania obciążenia na sąsiednie odrzwia. Największe odczytano od strony prawego ociosu (od strony przyszyłego frontu ściany). Generalnie, zastosowanie kotwienia wysokiego od strony calizny spowodowało lepszy kontakt odrzwi obudowy z górotworem i przenoszenie sił głównie przez strop i prawy ocios. Należy jednak zauważyć, że na odcinku badawczym nr 3, gdzie zastosowano tylko kotwienie z podciągami od strony prawej, oraz na odcinku 4, gdzie dodatkowo przykotwiono strop dwoma kotwami stalowymi prętowymi, coraz bardziej obciążony był strop chodnika i na tych odcinkach wartości sił działające na odrzwia były najwyższe (rys. 5a).

Interesujący jest fakt, że przy wpływie frontu eksploatacyjnego wartości sił działające na odrzwia obudowy ŁP najbardziej zmalały na odcinku, gdzie zabudowano tylko odrzwia ŁP (odc. I). Wzrosły na odcinku II (dodatkowy podciąg) i odcinku III (kotwienie wysokie przez podciąg), a praktycznie nie zmieniło się na odcinku V (kotwienie międzyodrzwiowe) i niesymetrycznie zmalało na odcinku IV, gdzie zabudowano dwa kotwione podciągi. Zatem, uginające się w stronę pozostawionego filara węglowego warstwy stropowe, przy skotwieniu tylko stropu od strony calizny najbardziej dociężyły strop, a w przypadku kotwienia symetrycznego – ocios od strony calizny i strop. Na odcinkach nr 1 i 2 bez dodatkowych wzmocnień bardziej obciążone były łuki ociosowe, co jest typowym zachowaniem się odrzwi, gdy nie jest stosowana wykładka mechaniczna. Pustka pomiędzy górotworem a obudową powoduje częściowe przemieszczenia łuków ociosowych na boki (tworzenie się beczkowego kształtu), które opierając się o skały ociosowe doznają dodatkowego nacisku z boku. Skutkuje to początkowo zwiększonym naciskiem na łuki ociosowe, a po pewnym czasie wyrównaniem nacisków na obwodzie obudowy. Wielkość nacisków i ich zróżnicowanie zależy od możliwych przemieszczeń obudowy (luzu wykładki), rozstawu odrzwi i właściwości otaczającego górotworu. Należy zauważyć, że w przypadku symetrycznego

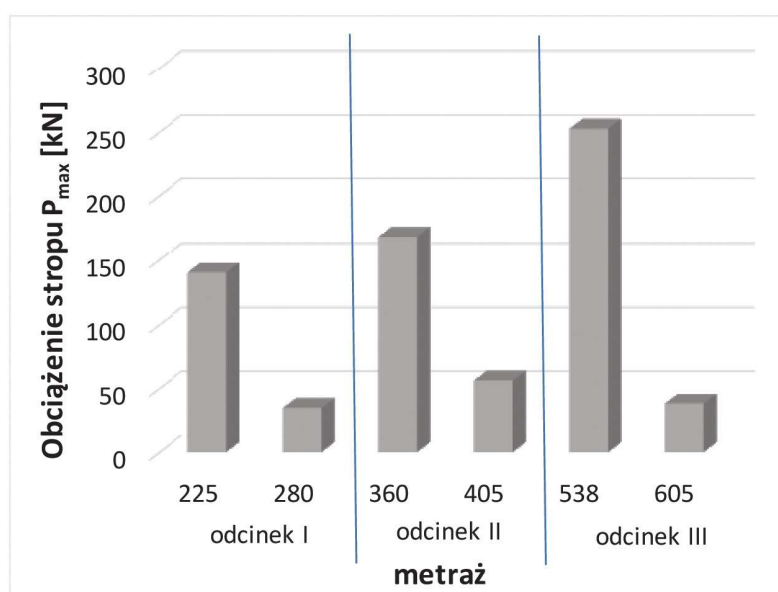
Rys. 6. Maksymalne siły obciążające obudowę podporową na odcinkach badawczych w chodniku PW-1

Fig. 6. Maximum load on standing support frame at testing sections in maingate PW-1

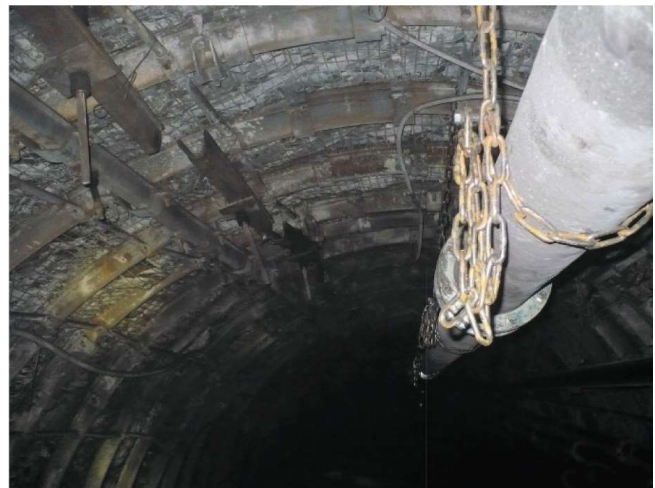
Rys. 7. Ogólny widok chodnika PW-1 przed ścianą – odcinek badawczy II, widoczny zniszczony strop

Fig. 7. The general view of maingate PW-1 before the longwall face – testing section II, the roof rock breakage

Powyższe potwierdziły badania stateczności chodników prowadzone pod ziemią. Faktycznie największe problemy z utrzymaniem wyrobiska występowały w chodniku PW-1. Należy jednak podkreślić, że pomimo dużych spękań w stropie na etapie drążenia (potwierdzonych badaniami endoskopowymi – tab. 10), zastosowana obudowa o wysokiej nośności z powodzeniem zabezpieczała chodnik przed frontem ściany, pomimo intensywnej spękania. Przyrost rozwarstwień w trakcie użytkowania był nieznaczny i wynosił 4 - 5 cm (rys. 7). Chodnik ten udało się również utrzymać za frontem ściany przez kilka kolejnych miesięcy. Stan wyrobiska bezpośrednio za skrzyżowaniem na odcinku I (kotwy strunowe) z zabudowanymi kasztami pokazano na rys. 8.

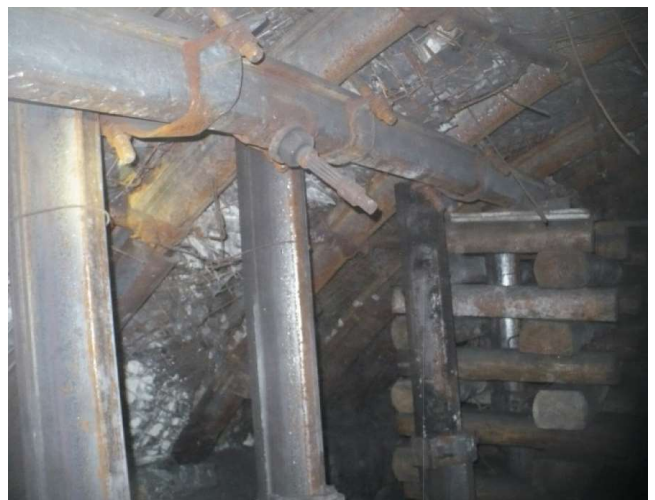
Rys. 8. Zdjęcie chodnika PW-1 za skrzyżowaniem ze ścianą – odcinek badawczy I z wykorzystaniem kotew strunowych

Fig. 8. Maingate PW-1 behind the longwall face – testing section I with strand bolts and hoisting joists

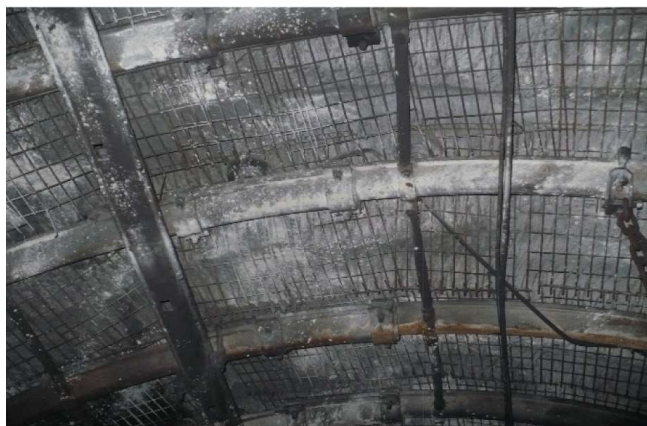
Rys. 9. Zdjęcie chodnika 25a – odcinek badawczy II – obudowa podporowa z podciąganiem stalowym niekotwionym
Fig. 9. The general view of maingate 25a – testing section II – standing support with hoisting joist

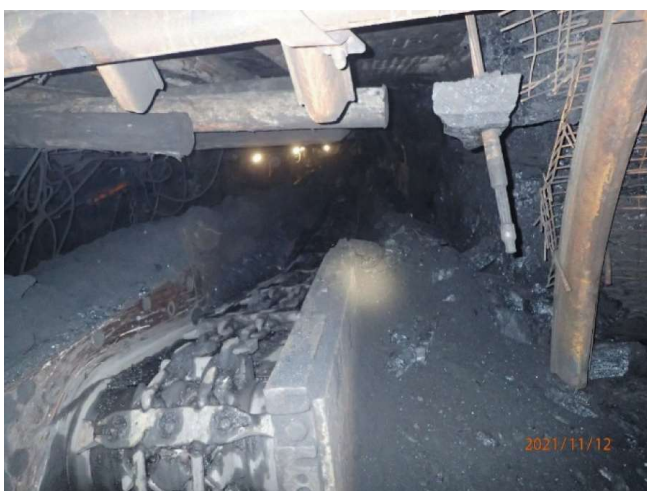
Rys. 11. Widok skrzyżowania ściana-chodnik, niewykruszony ocios przy wypiętych czterech łukach ociosowych – odcinek badawczy II
Fig. 11. The cross-cut with maingate 9b – testing section II – the intact rock in the sidewall despite dismantled four side arches

Bardzo dobre warunki naturalne oraz solidnie wykonana obudowa z dobrym projektem sprawiła, że chodnik 9b został utrzymany w sposób niemal wzorowy, aż do samego skrzyżowania ściana–chodnik, gdzie naroża ociosu węglowego pozostawały nienaruszone (rys. 11). Duży wpływ na brak rozwarstwień stropu i obciążenie obudowy podporowej miało dodatkowe zastosowanie wykładki mechanicznej (rys. 12). Choć warunki do zaprojektowania wyrobiska były tu najlepsze, umiejętny dobór obudowy spowodował najbardziej komfortowe warunki pracy dla załogi w całym wyrobisku, nawet w bezpośrednim sąsiedztwie przecinki ścianowej.

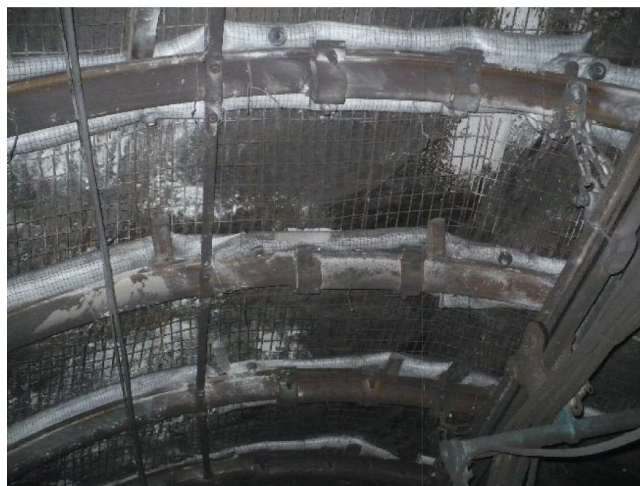
Rys. 12. Zdjęcie chodnika 9b – odcinek badawczy II z wykładką mechaniczną, idealny stan stropu
Fig. 12. The general view of maingate 9b – testing section II with bullflex bags, perfect state of the roof
