ARKADIUSZ POLECKI

Generalna Dyrekcja Dróg  
Krajowych i Autostrad  
apolecki@gddkia.gov.pl

## Niskie właściwości przeciwpoślizgowe nawierzchni – co można zrobić, aby nie wymieniać warstwy ścieralnej?

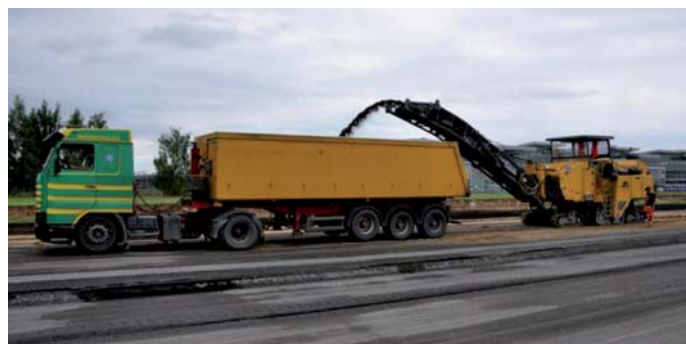
Fot. 1. Frezowanie, całkowita wymiana warstwy ścieralnej [2]

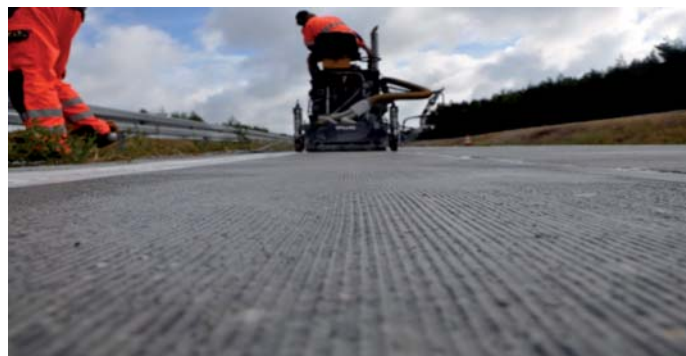
Fot. 2. Rowkowanie (fot. A. Polecki)

- rowkowanie i teksturowanie (ang. *grooving*, *grinding*), polega na wykonaniu podłużnych lub poprzecznych równoległych nacięć w warstwie ścieralnej;
- czyszczenie szczotkami stalowymi, polega na mechanicznym usuwaniu cienkiej warstwy zabrudzeń oraz błonki lepiszcza asfaltowego z ziaren kruszywa warstwy ścieralnej za pomocą szczotek stalowych;

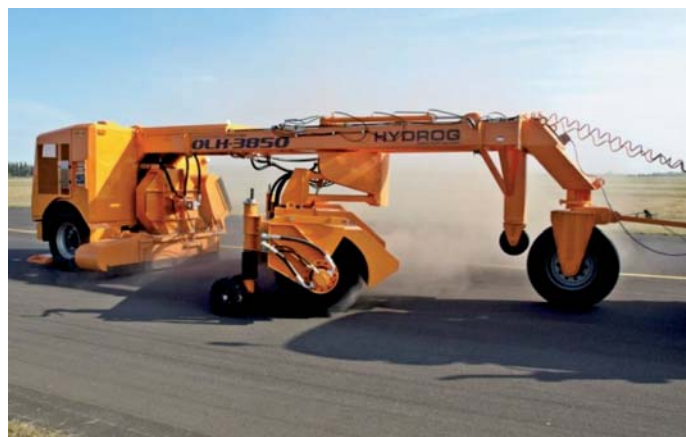
Fot. 3. Czyszczenie szczotkami stalowymi [3]

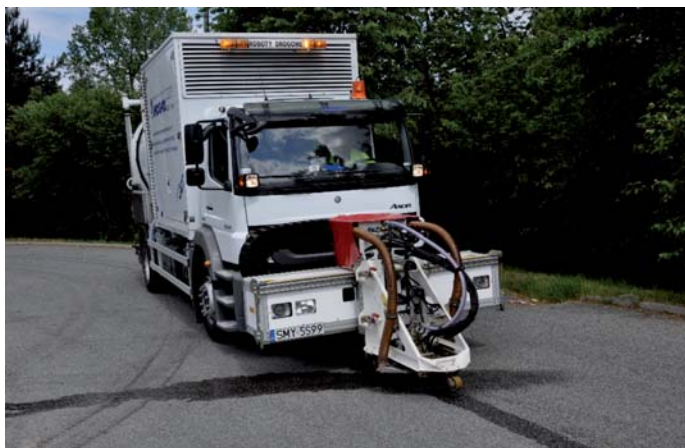
Fot. 4. Czyszczenie wysokociśnieniowe wodą (fot. A. Polecki)

- czyszczenie wodą pod wysokim ciśnieniem (ang. *peeljet*), polega na usuwaniu cienkiej warstwy zabrudzeń oraz błonki asfaltowej z ziaren kruszywa warstwy ścieralnej za pomocą wody pod bardzo wysokim ciśnieniem, która jest podawana ze specjalnych dysz;

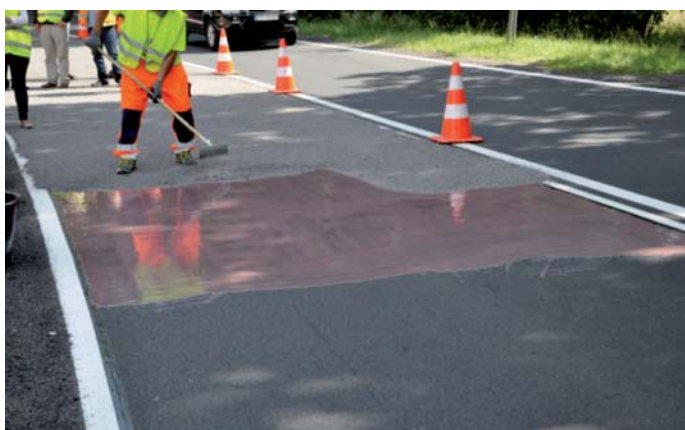
Fot. 5. Nakładka z kruszywa boksytowego (fot. A. Polecki)

- nakładka z kruszyw boksytowych (ang. *tyregrip*), polega na rozkładaniu kruszywa boksytowego lub granitowego na uprzednio przygotowanej warstwie z żywicy epoksydowych na nawierzchni;

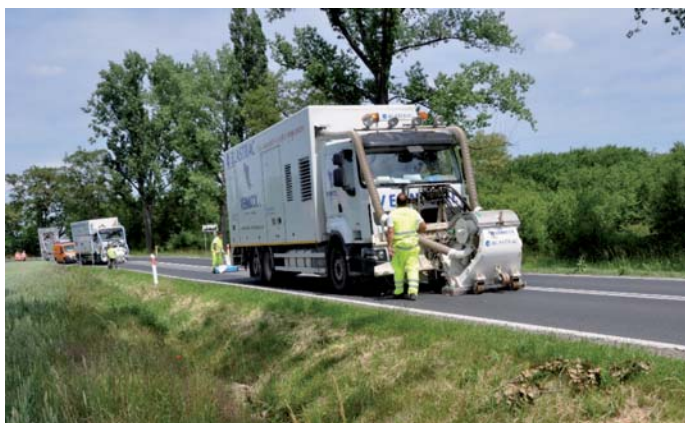
Fot. 6. Śrutowanie – młotkowanie (fot. A. Polecki)

- śrutowanie – młotkowanie (ang. *blasting*), polega na usuwaniu cienkiej warstwy zabrudzeń oraz błonki lepiszcza z ziaren kruszywa warstwy ścieralnej za pomocą kulek stalowych, które z dużą prędkością uderzają w nawierzchnię.

Na kilku odcinkach sieci dróg Oddziału GDDKiA we Wrocławiu, po niezadowalających rezultatach uzyskiwanych podczas poprawy właściwości przeciwpoślizgowych nawierzchni m.in. poprzez czyszczenie wysokociśnieniowe wodą, zapadła decyzja o wykonaniu odcinka próbnego z wykorzystaniem technologii śrutowania – młotkowania (fot. 6).

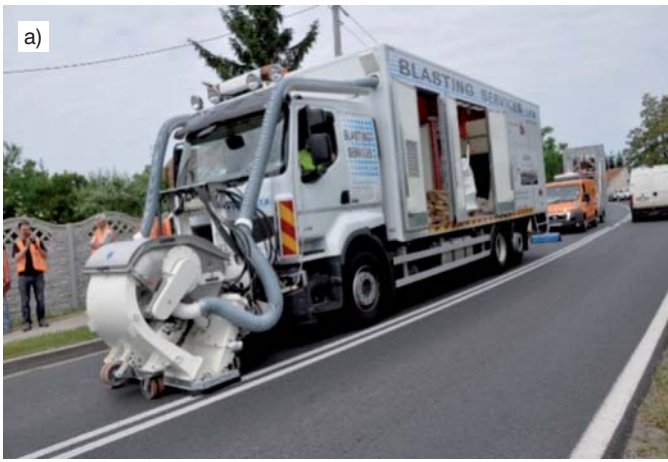
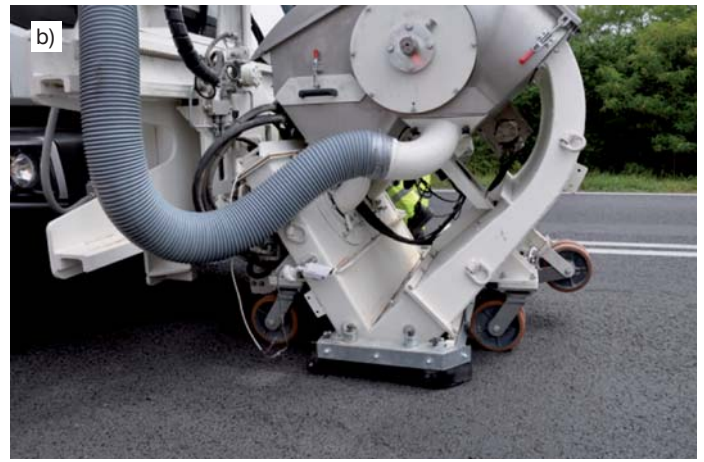
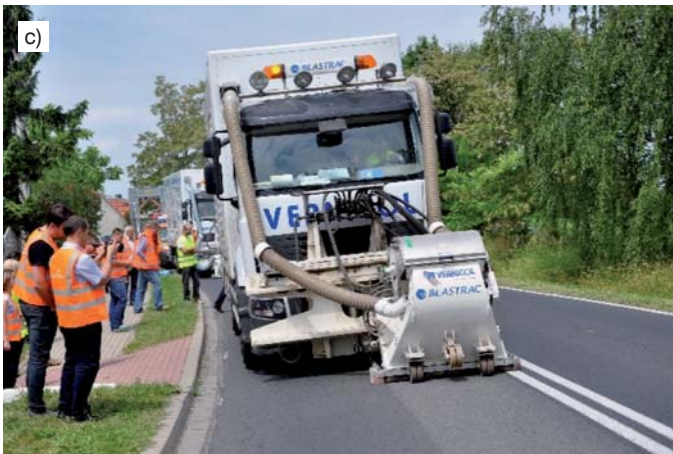
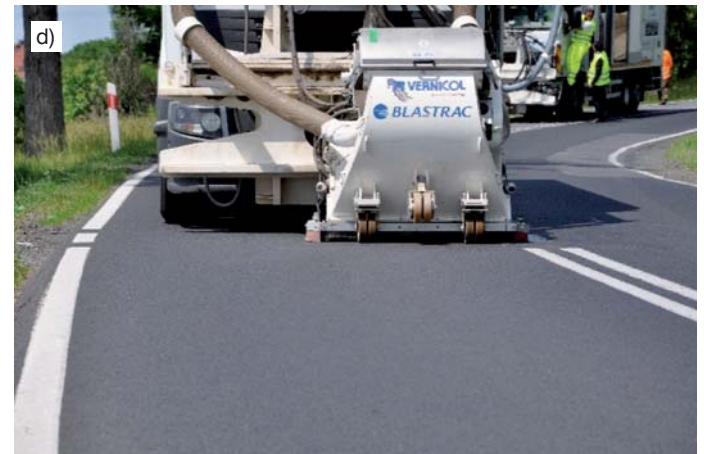
Fot. 7. Wykonywanie remontu w technologii śrutowanie – młotkowanie: a) zestaw do wykonywania śrutowania, b) głowica robocza, c) pokaz podczas wykonywania remontu, d) wykonywanie remontu na łuku (fot. A. Polecki)

Zabieg został wykonany w dniu 11.06.2015 r. w obecności zaproszonych gości z innych Oddziałów GDDKiA. Zabieg zrealizowany był za pomocą dwóch urządzeń zamontowanych na samochodach ciężarowych (fot. 7 a-d).

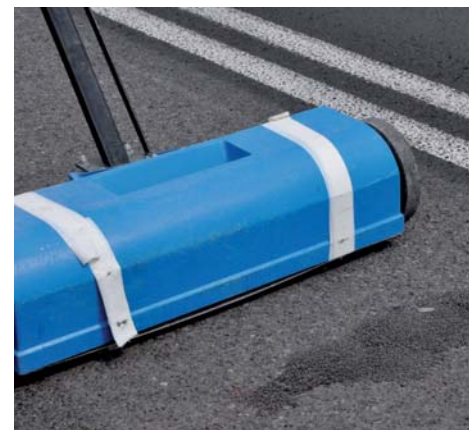
Fot. 8. Zbieranie z nawierzchni pozostałego nadmiaru kulek stalowych (fot. A. Polecki)

Pozostały nadmiar kulek stalowych jest zbierany przy pomocy specjalnych, ręcznych zbieraków wyposażonych w elementy namagnesowane. Proces ten przedstawiono na fotografii 8.

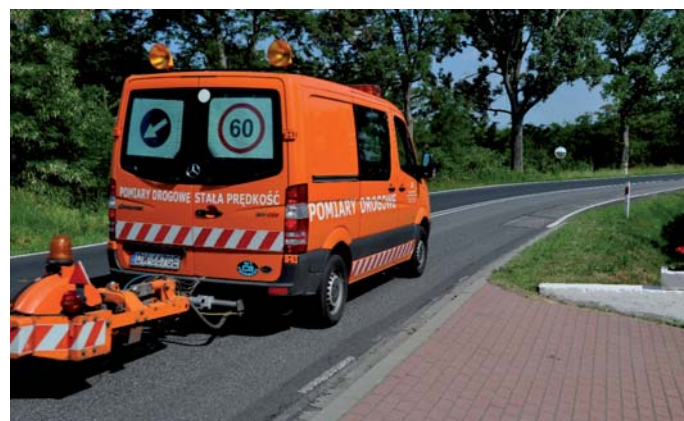
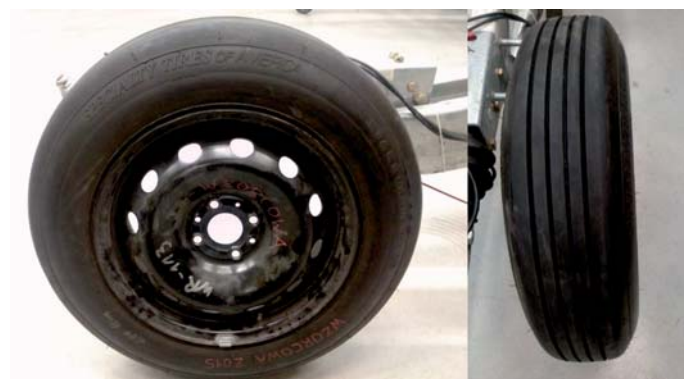
Przed wykonaniem zabiegu i po nim przeprowadzono badania właściwości przeciwpoślizgowych z zastosowaniem zestawu SRT-3, będącym w użytkowaniu Wydziału Technologii – Laboratorium Drogowego GDDKiA Oddział we Wrocławiu (fot. 10).

- Zestaw SRT-3, opona: P.I.A.R.C. PAVEMENT TEST TIRE 165/R15, SPECIALTY TIRES OF AMERICA, czterorowkowa, bez bieżnika, obręcz stalowa: 15 x 6 J/ET 44;
- ciśnienie robocze: 2,0 bar  $\pm$  0,05 bar (1,95 – 2,05 bar), prędkość pomiarowa: 60 km/h, krok pomiarowy 50 m ( $2 \times 100$  m naprzemiennie).

Fot. 10. Zestaw pomiarowy SRT-3 i opona P.I.A.R.C (fot. A. Polecki)

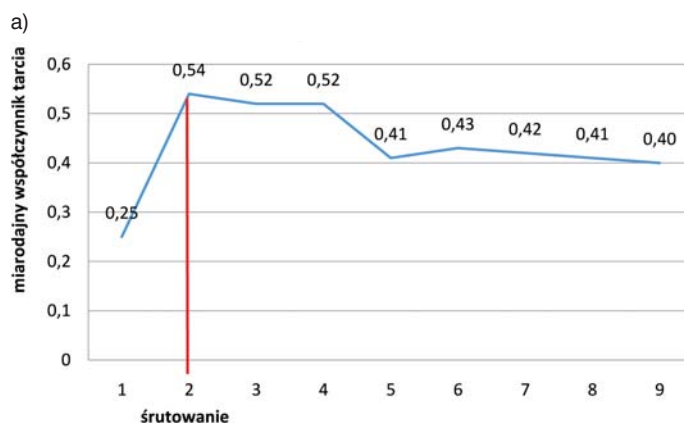
W ramach pomiarów uzyskano wyniki miarodajnego współczynnika tarcia [6], które wskazały na poprawę właściwości przeciwpoślizgowych o ok. 100% ( $\mu_m \approx 0,25$  wzrost do 0,54 w lewym śladzie koła,  $\mu_m \approx 0,29$  wzrost do 0,57 w osi pasa ruchu). Wyniki uzyskane na odcinku doświadczalnym wzrosły z klasy D wg DSN (przed zabiegiem) do klasy A wg DSN [4] po wykonaniu zabiegu – w ciągu ok. 4 godzin.

Rys. 2. Wyniki pomiarów współczynnika tarcia nawierzchni [6]: a) pomiary w lewym śladzie kół pojazdów, b) pomiary w osi pasa ruchu

Wyniki pomiarów współczynnika tarcia w okresie od czerwca 2015 do lipca 2017 zaprezentowano na rysunkach 2a–2b. W tabeli 1 zamieszczono numery serii pomiarowych i odpowiadające im daty wykonania pomiarów.

W celu pozyskania szczegółowych informacji, pomiary współczynnika tarcia (szorstkości) zestawem SRT-3, były prowadzone cyklicznie, w odstępach dwu-, trzymiesięcznych z przerwą zimową. Pomiary prowadzone były przy pomocy tego samego zestawu SRT-3, w lewym śladzie koła i w osi pasa ruchu.

Po zastosowaniu zabiegu śrutowania – młotkowania, wartość miarodajnego współczynnika tarcia uległa zwiększeniu około dwukrotnie (ok. 100%). Po roku eksploatacji współczynnik tarcia obniżył się o ok. 0,1 (20%), ale notowane wartości pozostawały na poziomie pożądanym (0,41–0,49). Po 24 miesiącach poziom współczynnika tarcia notował wartości na poziomie dobrym i zadowalającym, czyli klasa A i B wg DSN. W osi pasa proces obniżania się wartości współczynnika tarcia nawierzchni zachodzi zdecydowanie wolniej.

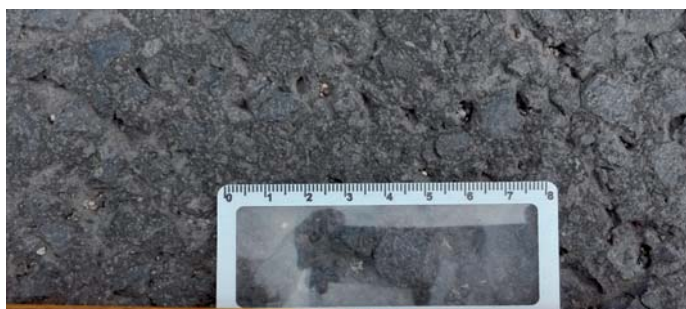
Po dwóch latach eksploatacji nawierzchni odcinka doświadczalnego wyniki pomiarów właściwości przeciwpoślizgowych utrzymują się w klasie A (oś pasa ruchu) oraz w klasie B (lewy ślad koła – jeden z obszarów pasa ruchu szczególnie narażony na polerowanie). Odcinek pozostaje pod obserwacją WT-LD we Wrocławiu. Po roku eksploatacji nadal widoczne były ziarna grysowe bez błonki lepszczca (fot. 11).

Fot. 11. Widok warstwy ścieralnej po jednym roku eksploatacji (fot. A. Polecki)
