## Ruiny zamków Małopolski – ochrona i udostępnianie

### Castle ruins in Lesser Poland – protection and accessibility

**Cytowanie / Citation:** Janczykowski J. Castle ruins in Lesser Poland – protection and accessibility. *Wiadomości Konserwatorskie – Journal of Heritage Conservation* 2018;54:92-110

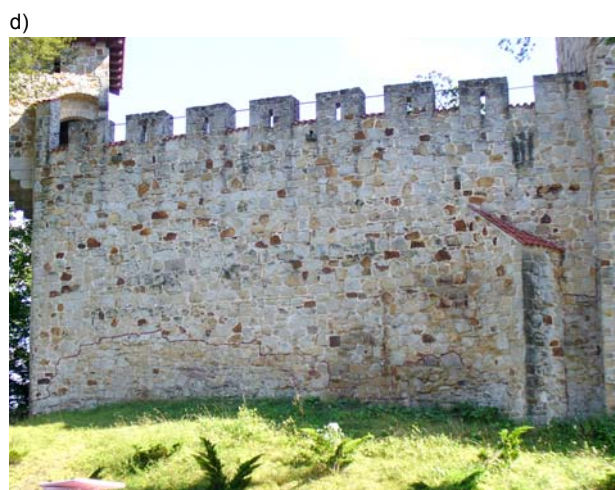
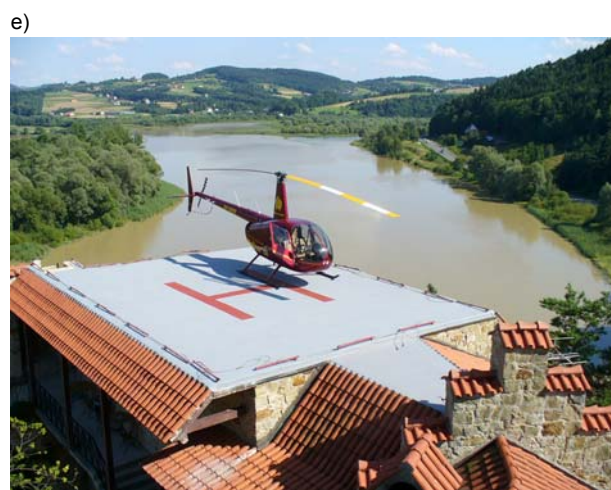
Ryc. 2. Tropsztyn: a) mur zamku z bramą, linia przerywana oznacza poziom terenu w czasie badań, linia pogrubiona – koronę zachowanych murów, rysunek W. Niewaldy, WUOZ Kraków; b) rekonstrukcja zamku – rysunek Waldemara Niewaldy, w archiwum Delegatury WUOZ w Tarnowie; c) elewacja południowa zamku – fragment projektu w archiwum Delegatury WUOZ w Tarnowie; d) północny mur kurtynowy, ciemną linią zaznaczono orientacyjny zasięg oryginalnych murów, fot. z 2008 r.; e) lądowisko dla śmigłowca na dachu południowego skrzydła zamku, 2008 r.

Fig. 2. Tropsztyn: a) castle wall with gate, broken line marks the ground level during research, bold line – top of preserved walls, sketch by W. Niewalda, WUOZ Krakow; b) reconstruction of the castle – sketch by Waldemar Niewalda, in the archive of the WUOZ Branch in Tarnow; c) south elevation of the castle – fragment of the project in the archive of the WUOZ Branch in Tarnow; d) north curtain wall, dark line marks roughly the outline of original walls, photo from 2008; e) helipad on the south wing of the castle, 2008

jednak wkrótce podupadł, już na początku XVII w. był opuszczony i zrujnowany. Do naszych czasów nie przetrwały żadne dokładne opisy zamku, jedyna (nieliczna) ikonografia pochodzi z XIX w., kiedy zamek był już zachowany szczątkowo. W 1997 r., kiedy to rozpoczęły się badania archeologiczne, nad poziom terenu góry zamkowej wystawały nieliczne fragmenty murów, najwyższej do wysokości ok. 1,5 m. Badania te, połączone z badaniami architektonicznymi, przyniosły w efekcie analizę faz rozwojowych oraz wnioski konserwatorskie, wskazujące na konieczność uczytelnienia ruin przez ich nieznaczną nadbudowę, z zaakcentowaniem istotnych elementów odkrytych podczas prac badawczych (starsza i nowsza brama, strzelnica w murze kurtynowym). Największą ingerencją miała być nadbudowa wieży o 8,5 m jako punktu widokowego. Tymczasem ok. 1998 r. ruiny zamku przeszły w ręce prywatne. Początkowo pojawił się nowy projekt „częściowej odbudowy” zamku, przewidujący nieco wyższe podniesienie murów zamkowych oraz wieży, jednak nie uzyskał on akceptacji właściciela. Wreszcie w 2000 r. opracowano nowy projekt – już całkowitej odbudowy. Ponieważ – jak wspomniano wyżej – brak było podstaw naukowych do wiarygodnej rekonstrukcji – była to niemal stuprocentowa kreacja, w której z pierwotnego zamku pozostał właściwie tylko rzut. Należy podkreślić, że projekt ten uzyskał pozwolenie ówczesnego tarnowskiego wojewódzkiego konserwatora zabytków na prowadzenie robót budowlanych. Realizacja trwała do 2004 r. Dla niespecjalisty zachowano pewne pozory przeprowadzonych działań konserwatorskich: na murach obwodowych innym kolorem spoiny zaznaczono „zasięg murów oryginalnych”, nie wspominając jednak o tym, że stan autentycznych murów, w których zaprawa już dawno straciła swoje własności, nie pozwalała na ich wykorzystanie. Ukazano również we właściwych miejscach obie bramy, zapominając jednak o tym, że obie nie mogły funkcjonować w tym samym czasie. Między zatwierdzonym projektem a realizacją jest jednak kilka istotnych różnic. Budynek południowy miał mieć wysoki, „gotycki” dach. Zamiast dachu budynek ten obecnie wieńczy lądowisko dla śmigłowca właściciela – być może z uwagi na związane z tą funkcją dodatkowe obciążenia ganki od dziedzica wsparte są na żelbetowych słupach, jedynie pomalowanych w kolorze drewna... Mimo tych mankamentów, zauważanych głównie przez specjalistów, zamek Tropsztyn stał się niewątpliwie atrakcją turystyczną tej części Małopolski.

of the 17<sup>th</sup> c. it already was abandoned and in ruins. No precise descriptions of the castle have survived till our times, the only (skimpy) iconography comes from the 19<sup>th</sup> c. when only the vestigial form of the castle remained. In 1997, when the archaeological research commenced, only few fragments of walls, up to app. 1.5 m high, could be seen above the ground surface of the castle hill. The research, combined with architectonic research, resulted in an analysis of development stages and conservation conclusions indicating the need to make the ruins more visible by slightly adding to their height, and highlighting significant elements discovered during research work (the old and new gate, loophole in the curtain wall). The most serious interference was to be the addition of 8.5 m to the height of the tower as a vantage point. However, around 1998 the castle ruins became a private property. Initially, there was a new project for a “partial reconstruction” of the castle in which the castle walls and the tower were to be raised a little higher, but it was not approved by the owner. Finally, in 2000 a new project was prepared – of a complete reconstruction. Since – as has been mentioned above – there was no scientific basis for a credible reconstruction – it was almost a hundred percent creation in which only the plan remained from the original castle. It should be emphasized that the project was given permission to carry out construction work by the then Tarnow Voivodeship Monument Conservator. It was completed in 2004. For a non-experts certain appearances of carried out conservation treatment were preserved: in the perimeter walls a different mortar colour was used to mark “the outline of original walls” yet without mentioning that the condition of authentic walls, in which the mortar had long lost its properties, did not allow for using them. Both gates were also shown in their proper places, however forgetting the fact that both of them could not have functioned at the same time. There are some significant differences between the approved project and its realisation. The south building was to have a tall, “gothic” roof. Instead of it, on the top of the building there is now a helipad for the owner’s chopper – possibly because of additional load connected to the new function – the courtyard galleries rest on ferroconcrete posts only painted to imitate wood... Despite those shortcomings, visible mainly for specialists, the Tropsztyn castle has undoubtedly become a tourist attraction in that part of Lesser Poland.

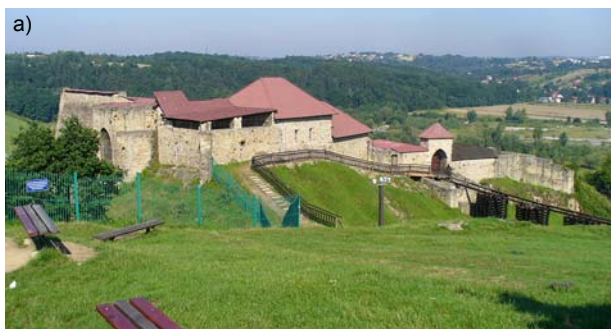
Ryc. 7. Dobczyce: a) widok ruin zamku w 2008 r.; b) skorygowana w 2016 r. forma budynku bramnego  
Fig. 7. Dobczyce: a) view of castle ruins in 2008; b) form of the gatehouse corrected in 2016

On the initiative of a local teacher, Władysław Kowalski, archaeological research commenced on the castle hill in 1960; then the castle walls were secured. Some of them were raised in order to obtain space for a museum. Because of practically constant financial problems, one-storey buildings were covered with roofs made of corrugated iron sheets the cheapest in that situation;

nie był zatem najlepszy, ale idea – powstanie muzeum zamkowego prowadzonego przez miejscowy oddział PTTK – została zrealizowana. W ostatnich latach PTTK wznowiło prace na zamku. Mają one przede wszystkim charakter korekty estetycznej: dalsze – nieznaczne – podniesienie murów zewnętrznych pozwoli na wprowadzenie dachów pulpitowych; skorygowano również bramę, przywracając jej prawdziwy rzut ujawniony w badaniach archeologicznych.
