Dominik Mączyński

Znaki, inskrypcje i ślady na powierzchni drewna w zabytkowych konstrukcjach dachowych

Marks, inscriptions and traces on wood surface in historic roof constructions

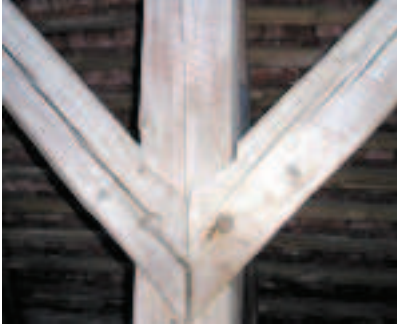
Ryc. 1 • Fig. 1

They were mostly marks in the form of lines (fig. 1), though Roman numerals and signs resembling Roman numerals are also encountered. Marks drawn in grease pencil and representing other geometric forms (semi-circles touching a line) (fig. 2) were identified in only few churches in the Mazowieckie Voivodeship. The marks had various additional signs which indicated the sides of construction – e.g. by adding a diagonal stroke.

Przeważnie są to znaki w formie kresiek (ryc. 1), spotyka się również cyfry rzymskie, znaki zbliżone do cyfr rzymskich. W kilku zaledwie kościołach na terenie województwa mazowieckiego stwierdzono znaki rysowane rudką i posiadające inne formy geometryczne (półkola dotykające do linii, ryc. 2). Znaki miały różnicowane oznaczenia odpowiadające stronom konstrukcji – np. poprzez dodanie ukośnej kreski.

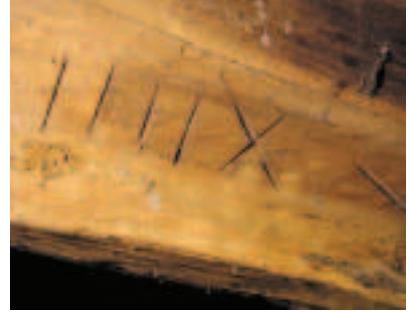
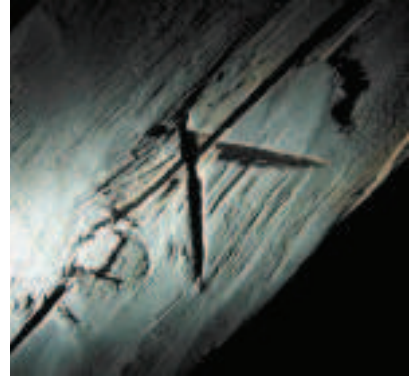
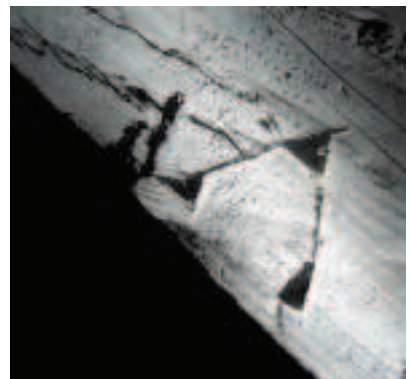
Clear indication of the construction side (right or left side) is commonly achieved by one or two diagonal cuts (scratches) occurring as part of the mark or placed next to it, or varying the form of marking. In France and Belgium they are called “*contremarques*” and have been used since the beginning of the 13th century⁶ (fig. 12, 13, 14).

Powszechnie stosowanie jest wyraźne oznaczenie strony konstrukcji (strona prawa – lewa), poprzez jedno lub dwa skośne nacięcia (zarysowania), występujące jako część znaku lub umieszczone obok niego lub zróżnicowanie formy oznaczeń. We Francji i Belgii nazywają się one *contremarques* i są stosowane od początku XIII wieku⁶ (ryc. 12, 13, 14).

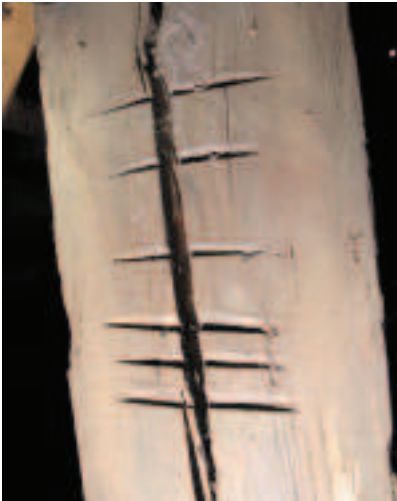
Ryc. 3 • Fig. 3

The simplest markings were the parallel cuts (corresponding to line shape) in increasing sequences (fig. 3), Roman numerals (where “IIII” – frequently meant number “4”, “VIII” or “IIIV” meant “9”, “XVIII” – “19” (in Belgium it was established that “N” meant “50”, and X with a stroke at the top and at the bottom – “100”). Sometimes simplified versions were applied by combining some Roman numerals, e.g. instead of “XX” one line with two diagonal slashes was used, “XXXV” – was Roman “V” with three slashes across the longer stroke of the symbol (fig. 4).

Najprostsze oznaczenia to równoległe nacięcia (odpowiadające formie kresiek) w ciągach narastających (ryc. 3), cyfry rzymskie (gdzie często „IIII” – oznacza cyfrę „4”, „VIII” lub „IIIV” oznacza „9”, „XVIII” – „19”. (w Belgii ustalono, że „N” oznaczało „50”, a X uzupełnione kreską na górze i na dole – „100”). Czasami stosowano uproszczenia, łącząc niektóre cyfry rzymskie – np. zamiast „XX”, wykonywano jedną kreskę z dwoma poprzecznymi nacięciami, „XXXV” – to „V” rzymskie z trzema nacięciami na jednym wydłużonym ramieniu znaku (ryc. 4).

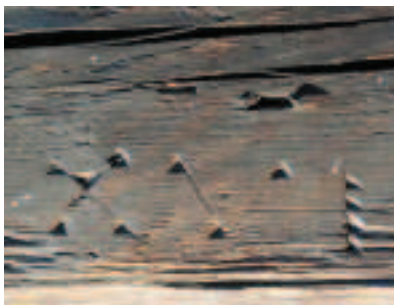
Ryc. 8 • Fig. 8

Marks which consisted of a stroke with a small adjacent groove triangular in shape, made with a chisel and frequently combined with Roman numerals were also used (fig. 7, 8).

Stosowano też znaki, na które składała się kreśka, a przy niej niewielkie wyźłobienia o trójkątnej formie, wykonane dłutem, łączone często z cyframi rzymskimi (ryc. 7, 8).

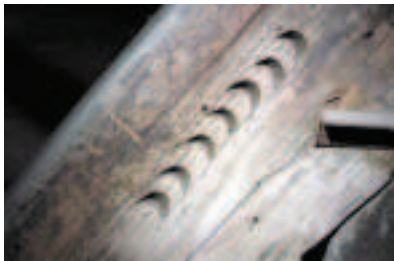
Ryc. 9 • Fig. 9

Still another type were geometric marks – in the shape of triangles (frequently placed alongside a line), squares, rectangles, semi-circles, “semi-crescents” (fig. 9), circles or other frequently fanciful shapes (fig. 10).

Jeszcze inne to znaki geometryczne – o formie trójkątów (często umieszczonych przy linii), kwadratów, prostokątów, półkoli, „półksiężyców” (ryc. 9), kółek oraz o innych, często fantazyjnych formach (ryc. 10).

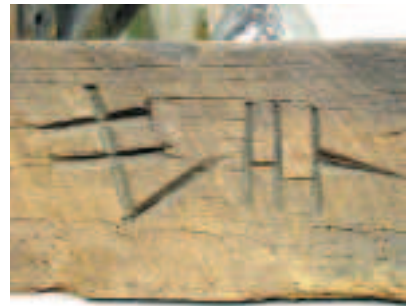
Ryc. 15 • Fig. 15

If fragments of timber with markings have to be removed, they should be preserved for the sake of documentation (fig. 15).

Natomiast w przypadku usuwania fragmentów drewna z oznaczeniami, powinno się je zachowywać w celu dokumentacji (ryc.15).

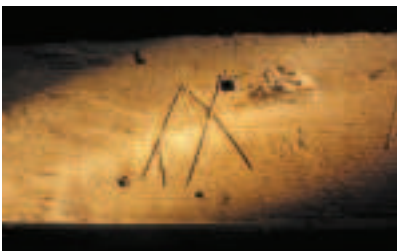
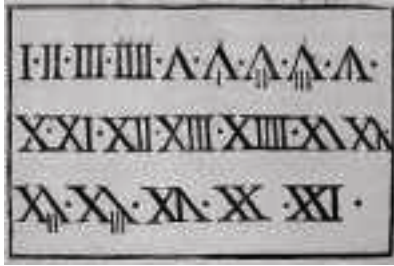
Ryc. 5. Znak: nr 16
Fig. 5. Mark: no 16

with others or made inside the number⁴ (fig. 5, 6), has been fairly frequently encountered in Belgium and France.

czone z innymi lub wykonane są wewnątrz cyfry⁴ (ryc. 5, 6).

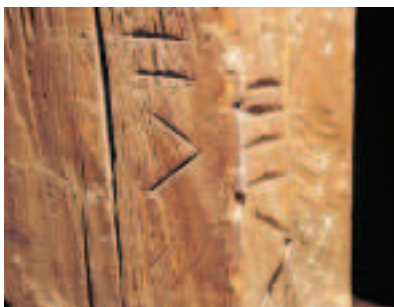
It can also happen that queen posts in queen post truss or other elements (e.g. rafter in full truss) are given double numbering (in one cross-section corresponding to a given full truss, in the other cross-section it is the next element number, counting from the beginning of the construction, fig. 11).

Ryc. 11. Stolec z podwójną numeracją
Fig. 11. Queen post with double numbering

Zdarza się także, że stolce w ramach stolcowych lub inne elementy (np. krokiew w wiązarze pełnym) posiadają podwójną numerację (w jednej płaszczyźnie przekroju odpowiadającą danemu wiązarowi pełnemu, w drugiej płaszczyźnie przekroju jest to kolejny numer elementu, licząc od początku konstrukcji, ryc. 11).

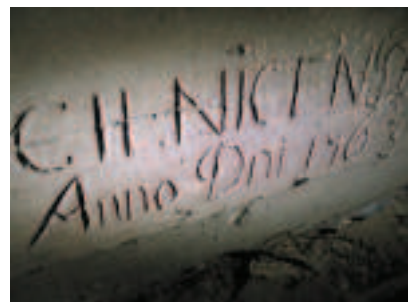
Ryc. 16 • Fig. 16

On truss beams, originally visible in the object interior as roof beams, and then as a result of alterations located in the attic, inscriptions visible on them belonged to the original decoration of the church interior (they are e.g. dates of erecting or consecrating the church, inscriptions commemorating the founder, quotations from the Bible etc., fig. 16);

Na belkach wiązarowych, widocznych pierwotnie we wnętrzach obiektów jako belki stropowe, a następnie w wyniku przebudów znajdujących się obecnie na poddaszu, napisy na nich widniejące należały do pierwotnego wystroju wnętrza kościoła (są to np. daty budowy, konsekracji, napisy upamiętniające fundatora, cytaty z Biblii itp., ryc.16);

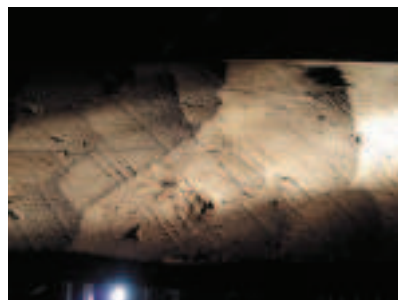
Ryc. 21. Ślad po toporze
Fig. 21. Traces of an axe

an axe (fig. 21) are easily recognisable. In specific cases, traseology allows for identifying the method of processing of a given element⁸.

(ryc. 20) czy topora (ryc. 21). Traseologia pozwala w określonych przypadkach określić metodę obróbki danego elementu⁸.

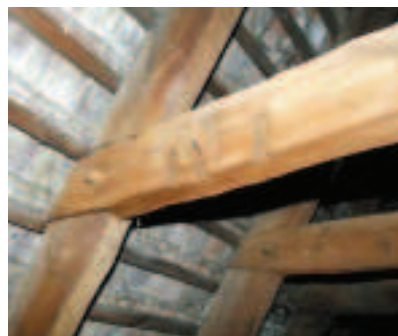
Ryc. 22 • Fig. 22

Pegs and traces of wedges – such traces are connected with wood processing. If they occur on the plane of the element which has been processed, they could be traces of splitting (halving) the element during the initial stage of processing (fig. 22).

Kołeczki i ślady po klinach – takie ślady są związane z obróbką drewna. Jeśli występują w płaszczyźnie elementu, która jest obrobiona, może to być ślad po rozszczepieniu (rozpołowieniu) elementu przy wstępnej obróbce (ryc. 22).
