## OCENA STANU TECHNICZNEGO I FUNKCJI ŚRODOWISKOWYCH URZĄDZEŃ MELIORACYJNYCH NA OBIEKCIE SUPRAŚL DOLNA

### EVALUATION OF TECHNICAL STATE AND ENVIRONMENTAL FUNCTION OF MELIORATIVE DEVICES AT LOWER SUPRAŚL OBJECT

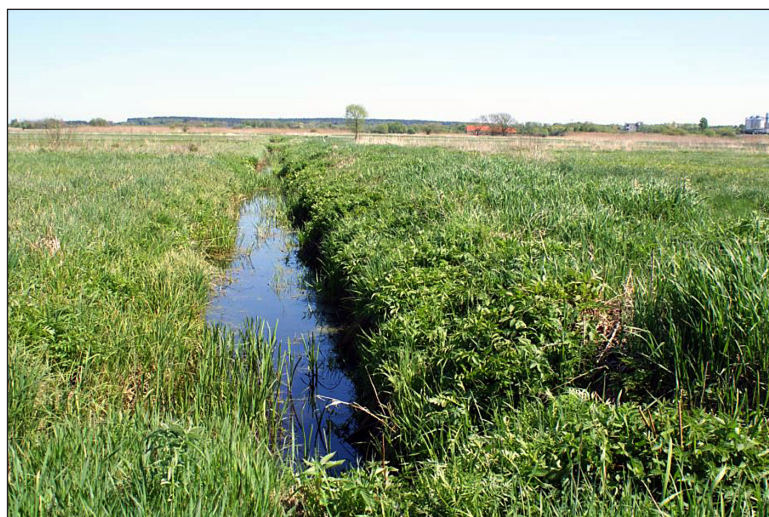
Na sprawne funkcjonowanie rowów melioracyjnych szczegółowych na tym obiekcie ma duży wpływ zamulenie dna, które w niektórych odcinkach przekracza 30 cm rzędną projektową. Taki stan występuje na ok 20% długości rowów (tab. 2. fot. 1).

**Fot. 1.** Zarośnięty i zamulony rów melioracyjny na obiekcie Supraśl Dolna (fot. A. Kiryluk)  
**Phot. 1.** Overgrown and slimed meliorated ditch on the Supraśl Dolna object (phot. A. Kiryluk)

Wieloletnie zaniedbania w konserwacji urządzeń melioracyjnych szczegółowych powodują niską skuteczność odwadniania i nawadniania obiektu. Koszty remontów budowli, odbudowy zniszczonych rowów i sieci drenarskich są za wysokie dla właścicieli i użytkowników obiektu. Koszt nowych inwestycji melioracji szczegółowych realizowanych przez WZMiUW w Białymstoku wynosił ok 11 tys. zł · ha<sup>-1</sup> [Informacja o wynikach kontroli... NIK 2009]. Koszt rocznej konserwacji bieżącej 1 km rowu melioracyjnego (obejmującej 2-krotne obkoszenie skarp i dna rowu) wynosi ok. 750 zł. Koszt odmulenia dna rowu, przywrócenia właściwego spadku, umocnienie dna na długości 1km może wynosić nawet do 5 tys. zł.

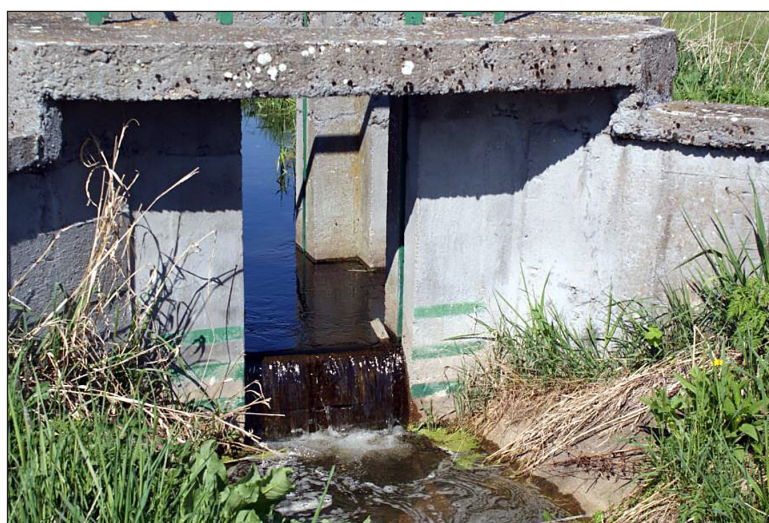
**Fot. 2.** Zastawka piętrząca wodę w dobrym stanie technicznym na obiekcie Supraśl Dolna (fot. A. Kiryluk)  
**Phot. 2.** The weir damming in n technical practicability on the Supraśl Dolna object (phot. A. Kiryluk)

są tzw. „zastawki krzyżowe” mające 4-stronne światło i występujące na głównym rowie doprowadzającym wodę na obiekt z rzeki Supraśl (fot. 2). Większość budowli piętrzących ma uszkodzone zasuwki i szandory uniemożliwiające regulowanie przepływu w rowach. Uszkodzenia przyczółków na zastawkach dotyczy ok 45% ich stanu ilościowego. W najgorszym stanie technicznym na obiekcie występują przepusty melioracyjne, gdyż w ok. 50% tych budowli występują uszkodzenia betonowych przyczółków i w ok 55% budowli są poprzysuwane lub zniszczone kręgi betonowe. W dość dobrym stanie technicznym występują wyloty drenarskie, odprowadzające wodę z sieci drenarskiej.
