# Wzmocnienie sprężonych dźwigarów dachowych w 50-letniej hali przemysłowej

## Reinforcement of prestressed roof girders in a 50-year-old industrial hall

dr inż. Czesław Bywalski (ORCID: 0000-0003-0460-9000), dr inż. Wojciech Pawlak (ORCID: 0000-0002-0485-7269), Politechnika Wrocławska

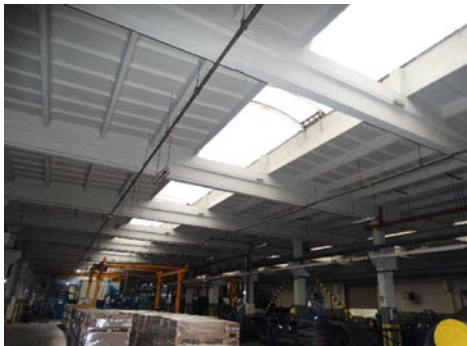
**Rys. 1.**  
Przykładowy widok dachu – w części świetlikowej brak nadbetonu połączeniowego

W systemie P70 stosowano typowe świetliki kalenicowe. Pierwotnie były to świetliki trójkątne. Obecnie zabudowane są świetliki łukowe z przekryciem z poliwęglanu wielokomorowego (rys. 1 i 2). Ściany osłonowe wykonano jako murowane z cegły ceramicznej – nie zastosowano systemowych płyt ściennych.

- Na szerokości świetlika nie wykonano nadbetonu połączeniowego (rys. 1–3). Tymczasem w p. 6.10 zeszytu 1 katalogu [4] systemu P70 znajduje się następujący zapis: „Nadbeton między płytami dachowymi posiada zawsze markę  $R_w = 200 \text{ kG/cm}^2$ . Jeżeli na pewnym odcinku dźwigara nie ma płyt (np. na szerokości świetlika kalenicowego), nadbeton na tym odcinku musi być wykonany przed montażem dźwigara”.

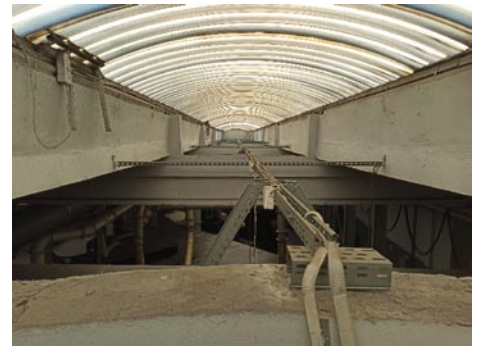
**Rys. 2.**  
Przykładowy widok dachu w obrębie świetlika łukowego – brak nadbetonu połączeniowego

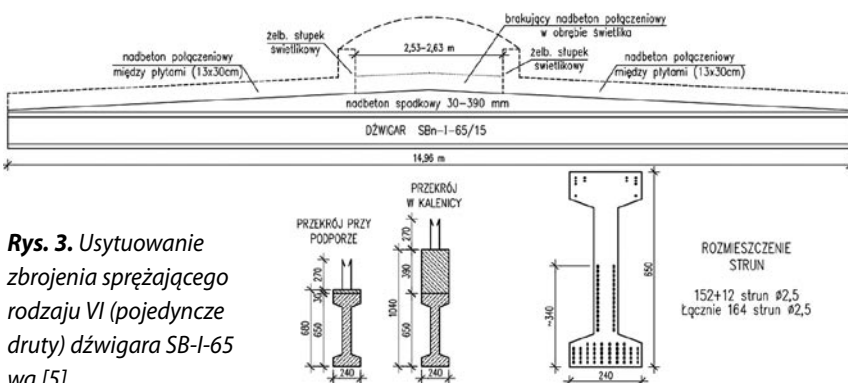
**Rys. 3.** Usytuowanie zbrojenia sprężającego rodzaju VI (pojedyncze druty) dźwigara SB-I-65 wg [5]

Z opracowań [4–6] wynika, że dla dźwigarów SBn-I-65/15 zaprojektowano 6 rodzajów zbrojenia sprężającego (I–VI). W trakcie oględzin dokonano identyfikacji rodzaju zbrojenia dźwigarów na podstawie przeglądu powierzchni czołowych dźwigarów. Zinventaryzowana liczba drutów wynosiła 164, a nie 160 lub 180 jak podano w [4 i 6] dla rodzajów zbrojenia V lub VI, natomiast była zgodna z projektem [5] dla rodzaju VI, w którym na rysunku wykonawczym dźwigara podano również wymaganą wytrzymałość stali sprężającej na zerwanie 21 000 kG/cm<sup>2</sup>. Usytuowanie zbrojenia sprężającego rodzaju VI w przekroju poprzecznym prefabrykatu dźwigara, w postaci drutów pojedynczych, przedstawiono za [5] na rysunku 3.

- W około ¼ wszystkich dźwigarów stwierdzono nieprawidłowe podwieszenie instalacji do dźwigarów – stosowano łączniki kotwione w pasie dolnym lub środkowym, w strefach przebiegu strun sprężających (rys. 5). Porównując rysunki 3 i 5, widać, że ryzyko przerwania strun wskutek kotwienia wieszaków instalacji jest bardzo wysokie i chociaż uszkodzenie takie ma charakter lokalny tj. nie prowadzi do wyłączenia przeciętych strun na całej długości, to jednak w strefach maksymalnych momentów zginających ograniczy nośność i spowoduje niewielki przyrost ugięć [6].

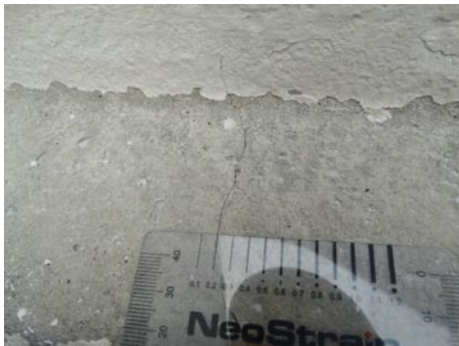
- Innym efektem wykonania powłok ochronnych było przykrycie rys betonu – po usunięciu powłok malarskich w najbardziej ugiętych dźwigarach ujawniono rysy w środkowej części o rozwarości do 0,2 mm (rys. 4).

**Rys. 4.** Pomiar szerokości rysy

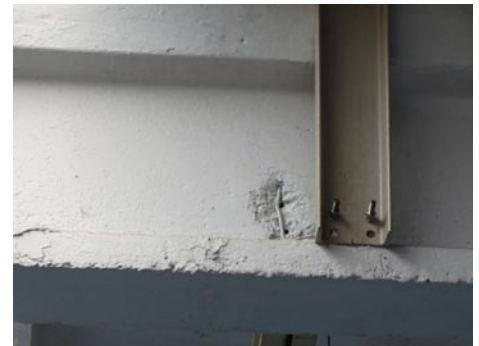
**Rys. 5.**

Nieprawidłowy sposób podwieszenia instalacji do dźwigara

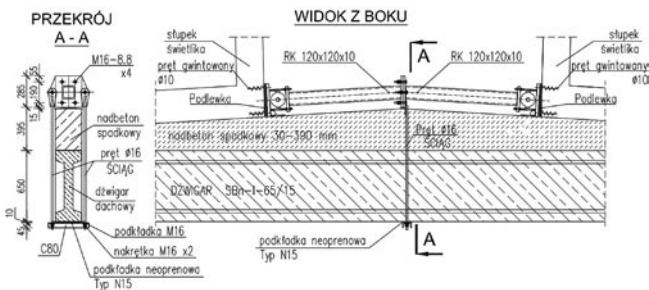
Rys. 6. Sposób wzmocnienia dźwigarów

12 dźwigarów wzmocniono poprzez montaż elementu rozporowego z profilu rury kwadratowej RK 120x120x10 (stal S355J2) do słupków świetlikowych w obrębie brakującego nadbetonu połączeniowego dźwigarów pod świetlikami dachowymi (rys. 6).

Element rozporowy połączono ze słupkami w sposób przegubowy za pomocą zestawu blach i sworzni w postaci śruby M33 oraz dodatkowo z dźwigarem za pomocą ściągu z prętów o średnicy 16 mm (stal RB500W). Założono, iż do wzmacniającego elementu rozporowego zostanie wprowadzona dwuetapowo (55% i 100%), poprzez naciąg ściągu, siła rozporu, co pozwoli włączyć do współpracy wzmocnienie i zapobiegnie zanikowi siły rozporu po wymaganym odciążeniu dachu. Na podstawie analiz numerycznych ustalono siłę 25 kN w każdym z dwóch prętów wieszaków/ściągów jako optymalną dla wszystkich wzmacnianych dźwigarów uwzględniając m.in.: włączenie wzmocnienia do współpracy, nośność styków zespolonych: nadbeton spadkowy – prefabrykat dźwigara oraz nadbeton spadkowy-nadbeton połączeniowy (poza świetlikiem) i nośność elementów konstrukcji wzmacniającej. Zalecano kontrolę momentu dokręcenia

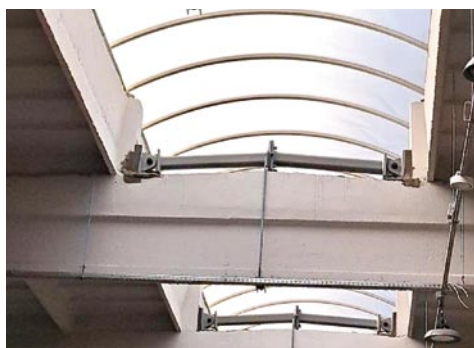
Rys. 7. Przykładowy widok zrealizowanego wzmocnienia

śrub-ściągów (115 Nm) po 7 dniach oraz 1, 3 i 6 miesiącach. Z obliczeń numerycznych wynikało, iż wprowadzenie naciągu do prętów ściągu powinno spowodować ugięcie odwrotne dźwigara o wartości 2–3 mm. Pomiar geodezyjne wykazały średnio 2 mm. Przekrój elementu rozporowego wyznaczono jako równoważny pod względem przenoszonej siły ściskającej przez nadbeton spadkowy i połączeniowy przy założeniu klasy betonu B20 (C16/20). Widok zrealizowanych wzmocnień przedstawiono na rysunku 7.
