Analiza przyczyn uszkodzenia rozpory słupowej systemu OWS-7

Mgr inż. Marek Kopras, doktorant Wydziału Inżynierii Środowiska i Gospodarki Przestrzennej, Uniwersytet Przyrodniczy w Poznaniu

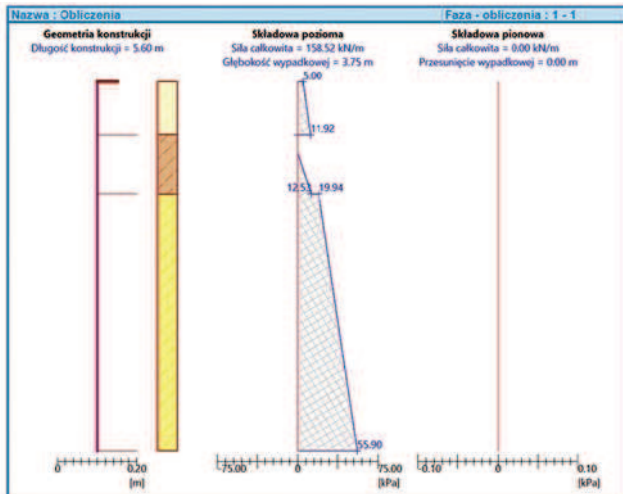
Rys. 3. Parcie gruntu odwodnionego

Wykres parcia gruntu działającego na płyty obudowy wykopu przy założeniu, że poziom wody gruntowej będzie znajdował się poniżej dna wykopu, a obciążenie naziomu może wynosić 15 kN/m², pokazano na rysunku 3 [3].

Na podstawie przeprowadzonych obliczeń statycznych przy założeniu, że wysokość od dna wykopu do dolnej płaszczyzny rozporę wynosiła 3,60 m, uzyskano poniższe wyniki. Dla gruntu odwodnionego siła osiowa (ściskająca) w rozporze wynosiła 872 kN, a moment zginający w rozporze wynosił $M=1874$ kNm. Takie wielkości zaprojektowana rozpora bezpiecznie przenosiła.

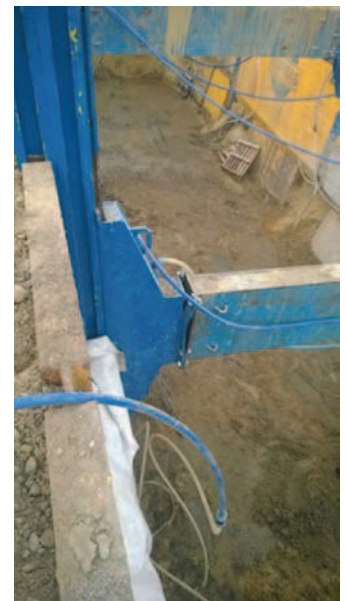
Rys. 5. Uszkodzone połączenie kołnierzowe rozporę

W trakcie realizacji robót doszło do awarii (uszkodzenia) rozporę słupowej. Uszkodzeniu uległo połączenie kołnierzowe przy rozporze. Widok uszkodzonej rozporę pokazano na rysunku 5.

Okazało się, że przyczyną awarii był znaczny wzrost parcia gruntu spowodowany długotrwałym wyłączeniem prądu, co wpłynęło na przerwanie działania odwodnienia igłofiltrami. Nawodniony piasek drobny (kurzawka) wpłynął do wykopu, powodując silny obryw gruntu – rysunki 6 i 7 [3].

Z zaistniałej awarii również wynikają konkretne wnioski dla producenta obudów. Rozważane jest konstrukcyjne wzmocnienie połączeń kołnierzowych rozpor, a po wtóre przy doborze obudów producent będzie informował o możliwości zmiany warunków obciążeniowych w trakcie realizacji robót i ewentualnie będzie namawiał do wypożyczenia obudów przystosowanych do możliwych maksymalnych obciążeń, jakie mogą wystąpić podczas prowadzenia prac budowlanych. Producent również będzie informował o względach ekonomicznych z tym związanych.
