Walcownia huty żelaza w Nietulisku. Problematyka zachowania trwałej ruiny

Iron Rolling Mill in Nietulisko: The Issue of Preserving a Permanent Ruin

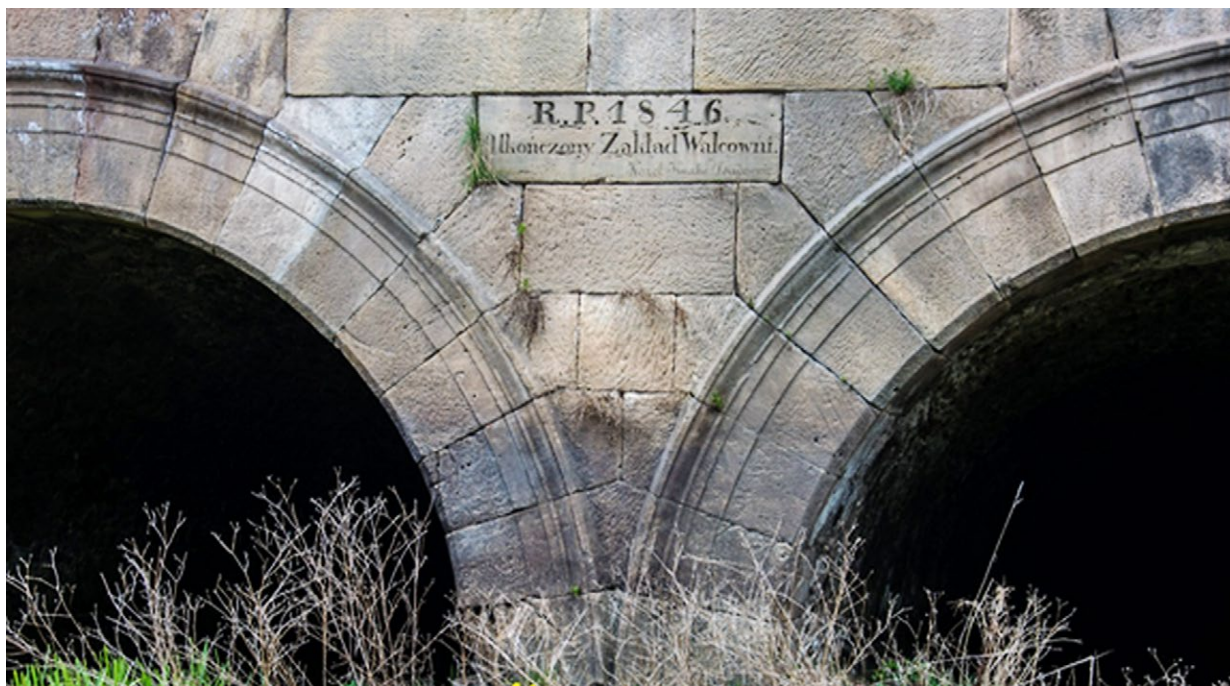
Ryc. 1. Walcownia huty żelaza w Nietulisku Dużym, fragment historycznego mostu z sygnaturą architekta Karola Knakego; <https://roadtripbus.pl/nietulisko-duze-ruiny-walcowni>.

Fig. 1. Fragment of a bridge that commemorated the opening of the Iron Rolling Mill in Nietulisko Duże with visible signature of chief architect, Karol Knake; <https://roadtripbus.pl/nietulisko-duze-ruiny-walcowni>.

The old housing district is still in use, and the only remnants of the past are the old management building and the bridge with the chief's architect signature (above). The traces of the industrial structures are residually preserved in the form of a permanent ruin. In spite of the rolling mill's degraded condition, one can still make out the outline of the architectural and engineering solutions that were used.

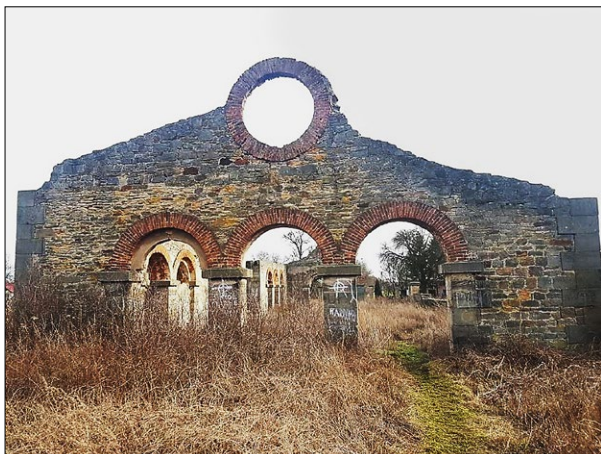
Ryc. 3. Walcownia huty żelaza w Nietulisku Dużym, widok ceglanych nadproży i dawnego naświetla, rok 2020; fot. M. Marchewka.

Fig. 3. Mill in Nietulisko Duże, view of brick lintels and old transoms, 2020; photo by M. Marchewka.

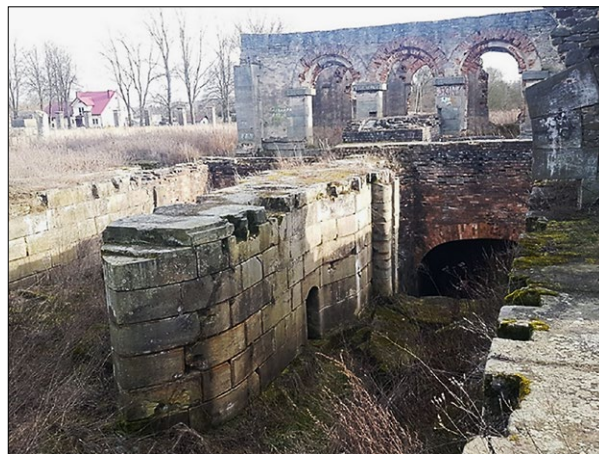
Ryc. 4. Walcownia huty żelaza w Nietulisku Dużym, rozprowadzenie zasilania wodnego do budynku walcowni z podziałem na dwa koryta zasilające, rok 2020; fot. M. Marchewka.

Fig. 4. Iron Rolling Mill in Nietulisko Duże: hydropower distribution system with two separate water pathways, 2020; photo by M. Marchewka.

A thorough drainage of wall and ceiling surfaces of the old hydropower infrastructure is recommended. Weak and damaged elements should be removed via usage of proper methods and preparations, and new joints should harmonize aesthetically with existing ones. Additionally, the usage of antifungal and waterproofing preparations is advisable.

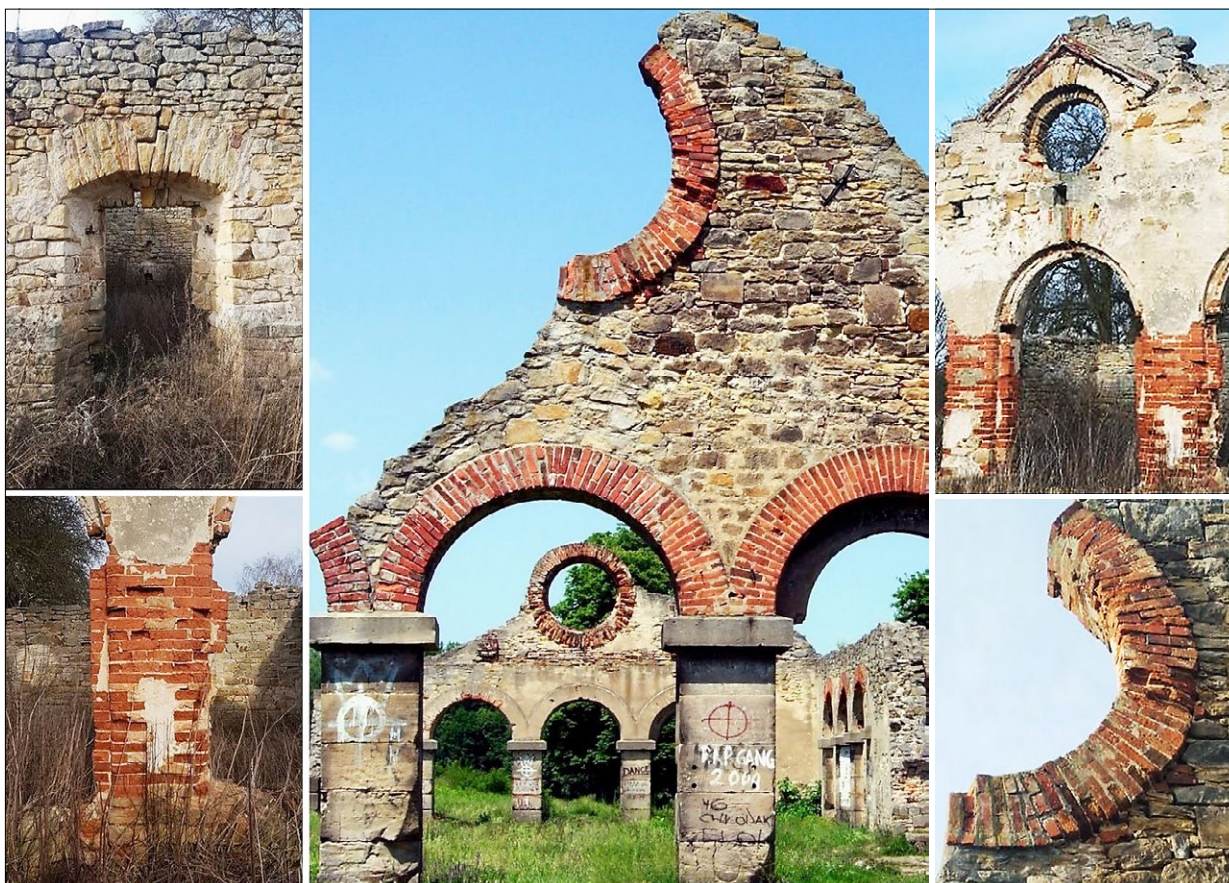
Pomimo wykonywanych w latach ubiegłych miejscowych napraw murów, cegła na ścianach nadal ulega korozji, widocznej pod postacią ubytków wskutek odprysków lub spękań cegieł na całym przekroju. Poszczególne ubytki w cegle zamalowano lub uzupełniono zaprawą gipsową. Proponuje się wszystkie zachowane korony murów zabezpieczyć przed wodą przenikającą do wnętrza przegrody, wzmocnienia zaś uzależnić od stanu zniszczeń. Korona musi pozostać zbliżona do stanu sprzed podjęcia prac; jej wyrównywanie jest niewskazane.

Despite the past repairs of the walls, bricks are still subjected to corrosion, visible in the form of cracks and chippings. Some of the defects were painted over or filled by using gypsum mortar. It is suggested to protect the upper layers of the walls against water—the degree of reinforcement should be dependent on the extent of the damage. The condition of the upper layer should not deviate too much from the original state—re-alignment is not recommended. Cleaning of the stones in poor condition should be done manually, with the use of nylon, wire or rice brushes. If the condition of the structure allows it, it is possible to use mechanical methods; i.e. low-pressure cleaner or sandblasting. Such process will remove loose elements and tarnish without compromising the original structure. Cracked or scratched surfaces should be reinforced by using special tapes or carbon-fiber nets. Carbon fiber is characterized by low weight and high durability as well as tensile strength. Proper application of this method will reduce the load borne by the structures, increase durability of the materials and prevent further deformation. Carbon-fiber nets can

Ryc. 7. Walcownia huty żelaza w Nietulisku Dużym, stan wynikający z braku konserwacji, rok 2020; fot. M. Marchewka.
 Fig. 7. Iron Rolling Mill in Nietulisko Duże, extent of damage caused by a lack of conservation, 2020; photo by M. Marchewka.

Cegły i kamienie w bardzo słabym stanie zaleca się czyścić ręcznie szczotkami nylonowymi, ryżowymi lub drucianymi. W miejscach na to pozwalających można posłużyć się metodami mechanicznymi, np. agregatem niskociśnieniowym lub poprzez piaskowanie. Pozwoli to usunąć wszelkie luźne elementy, naloty czy nawarstwienia bez uszkodzenia zewnętrznej struktury pierwotnego budulca. Miejsca rys i spękań powierzchniowych proponuje się wzmocnić poprzez zanikowe wklejanie taśm lub siatek z włókna węglowego. Włókno charakteryzuje niewielki ciężar, trwałość i bardzo wysoka wytrzymałość na rozciąganie. Właściwa aplikacja umożliwi trwałą redukcję naprężeń, ograniczenie odkształceń i szerokości rozwarcia rys oraz zwiększenie wytrzymałości zmęczeniowej naprawianych elementów nośnych. Materiał ten będzie również odpowiedni do odtworzenia miejsc przeznaczonych pod pierwotne urządzenia i maszyny walcowni.
