Wyniki badań archeologicznych w południowo-wschodnim skrzydle budynku tzw. Podchorążówki (dawnej letniej rezydencji królewskiej w Łobzowie)

Results of archaeological research in the south-east wing of the so called 'Podchorążówka' building (former summer royal residence in Łobzow)

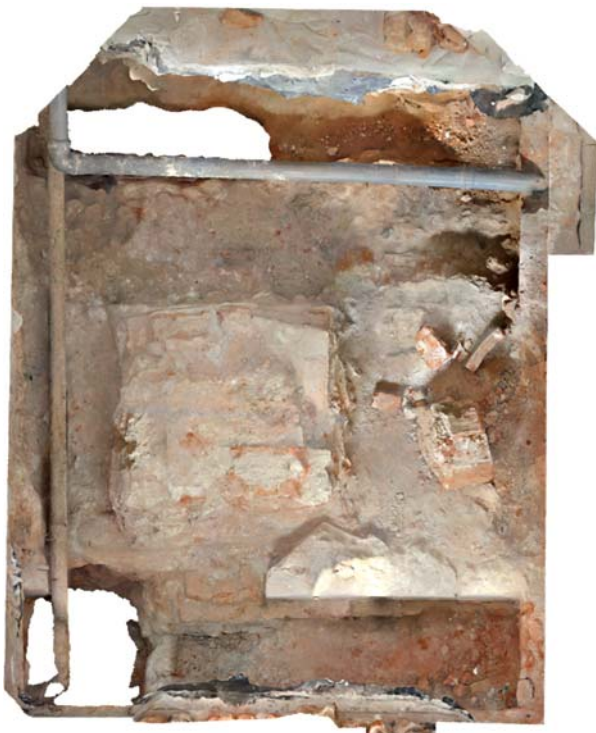
Ryc. 2. Rzut badanego pomieszczenia, widok wykopu z odsłoniętymi relikwiami, fot. Łukasz Łukaszewski
 Fig. 2. Plan of the researched room, view of the excavation with uncovered relics, photo: Łukasz Łukaszewski

into the Cadet School, according to the design of aforementioned F. Księżarski, in which a window was fitted. From the south and the north the room was enclosed with partition walls dating back to previous epochs, and a door opening was cut in the north wall. A modern plasterboard partition wall, dismantled during the installation of the lift, constituted the west wall (fig. 1, 2).

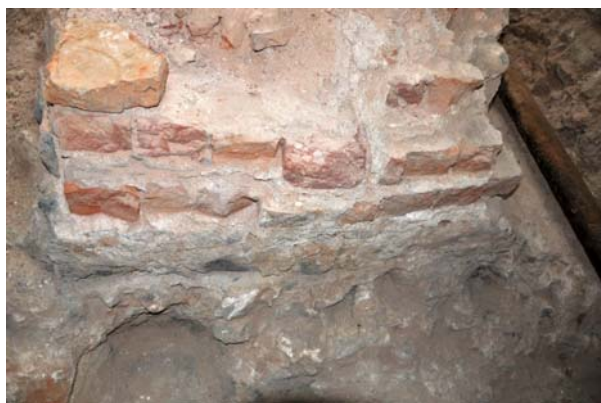
Ryc. 3. Fragmentarycznie zachowane lico zachodnie muru z zachowanym wewnętrznym poziomem użytkowym wnętrza, fot. Klaudia Stala

Fig. 3. Fragmentarily preserved west face of the wall with preserved interior usable floor area, photo: Klaudia Stala

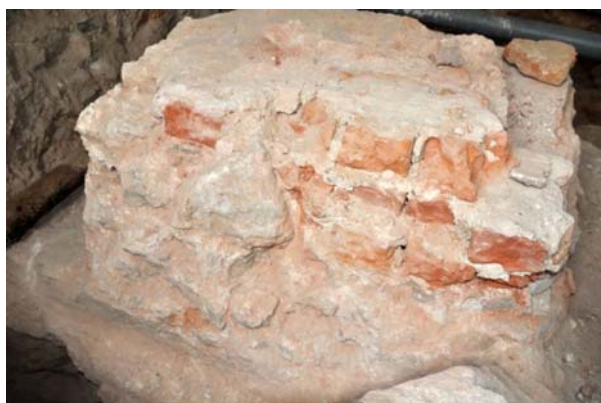
Ryc. 4. Fragmentarycznie zachowane lico wschodnie muru, fot. Klaudia Stala

Fig. 4. Fragmentarily preserved east face of the wall, photo: Klaudia Stala

In the central section of the examined room a fragment of the historic wall was revealed belonging to one of the palace stages of the building. The uncovered relic of the wall consists of the vestigial above-ground section and the well-preserved foundation stretching along the south-north axis throughout the whole room and probably continuing under the floor of adjoining rooms. The vestigially preserved above-ground wall was cut by later construction earthwork; on the south side it was damaged by an installation pit probably from the 19th or the beginning of the 20th century. The faces of the above-ground section of the wall were damaged in the course of various construction work and architectonic transformations of the object. In the west face (internal) two layers of bricks in the header arrangement have been preserved, perhaps it was the utility level (fig. 3). Three layers of bricks in the similar header arrangement are visible in the east face (fig. 4).

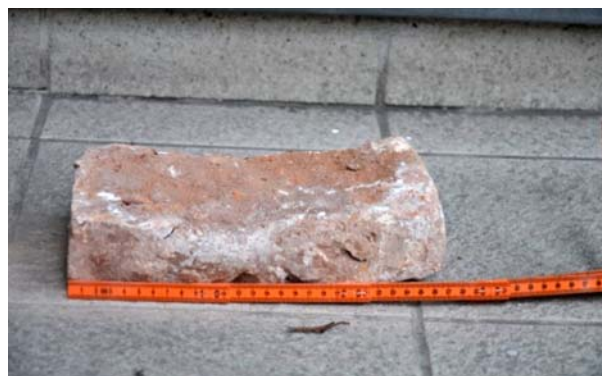
Ryc. 5. Cegła palcówka ze złoża wtórnego, fot. Klaudia Stala

Fig. 5. Hand-made ‘finger’ brick from secondary deposit, photo: Klaudia Stala

Both the length and the width of the preserved relic oscillate between 100 and 106 cm. The crown, equally irregular, secondarily and artificially formed as a result of building interference, has been preserved at the height of -0.32 cm below the current internal usable floor area (212.39 m a.s.l.) At the height of -0.42 cm relics of preserved lime screed have been discovered. The wall was made from bricks (hand-made) whose dimensions are difficult to determine as the faces were partially soiled with mortar. Bricks were laid using the header bond. Loose bricks excavated from construction landfill during earthwork measured $26 \times 12 \times 8$ cm or $32 \times 8 \times 13$ cm (hand-made 'finger' brick) – fig. 5.

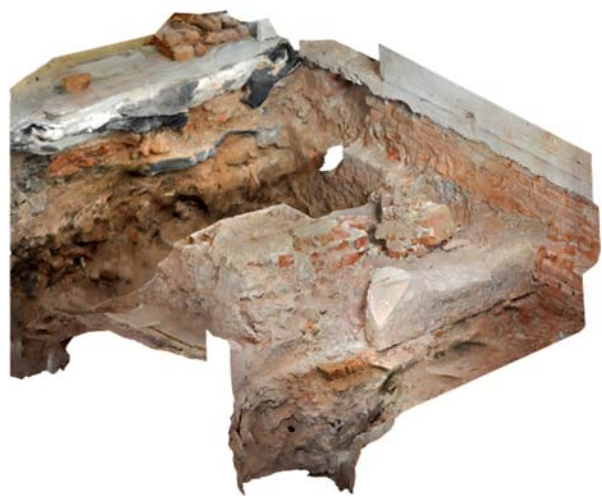
Ryc. 6. Widok na dwa zachowane ciosy oblicówki elewacji muru magistralnego pałacu oraz sekwencje reliktoów, fot. Łukasz Łukaszewski

Fig. 6. View of the two preserved ashlars of the elevation face of the load-bearing wall of the palace and relic sequences, photo: Łukasz Łukaszewski

brze opracowanych ciosów. Tego typu cokoły stosowane były w elewacjach zarówno budynków gotyckich, jak i renesansowych (ryc. 6). Odsłonięty na dalszym etapie eksploracji ceglany poziom (posadzka?) wykonany z cegły palcówki stał się czytelny po usunięciu zalegającego na nim destruktu. Mógł być uformowany wtórnie podczas kolejnych transformacji obiektu lub mieć pierwotny charakter. Jest to prawdopodobnie fragment wnęki ściennej, np. okiennej. Fragment zachowanej wnęki jest pokryty grubą warstwą tynku, co może utwierdzać w przekonaniu, że wnęka była wykonana intencjonalnie (ryc. 9).

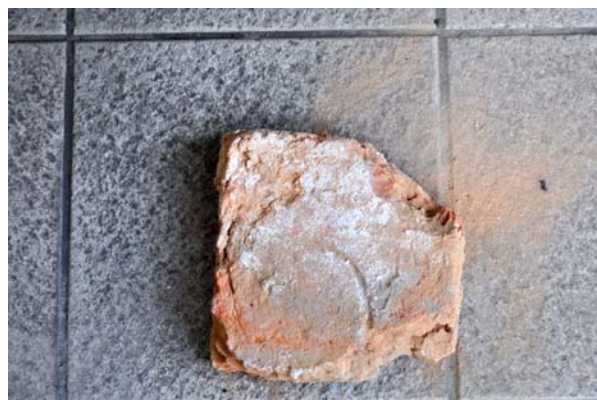
Ryc. 7. Fragment zdobionej ceglanej płytki posadzkowej, fot. Klaudia Stala

Fig. 7. Fragment of a decorated brick floor tile, photo: Klaudia Stala

A single fragment of a floor brick with similar dimensions 15 × 15 cm. (fig. 7) was found in the south-east corner in the installation pit (secondary deposit).

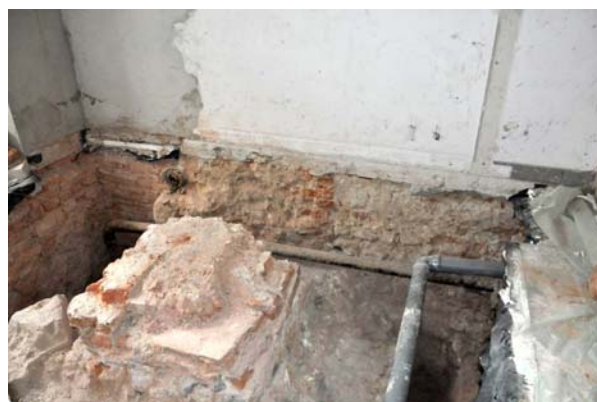
Ryc. 8. Ściana południowa, lico muru: a) przekrój, rys. Agnieszka Szkiłdź, b) widok, fot. Klaudia Stala

Fig. 8. south wall, view of the wall facing, a) cross section, sketch by Agnieszka Szkiłdź, b) photo: Klaudia Stala

brick wall (the thickness of the wall measured in the face equals app. 140 cm). A wall made from stone and brick lavishly covered with mortar was added to it on the west side (fig. 8a, b). The wall has a stone foundation covering the unevenly cut foundation of the brick wall, and descending to the maximum measured depth of -2.05 m below the current level of the examined room. On the basis of architectonic analyses and preserved sources, the added wall is provisionally dated back to the Baroque stage of the palace from the time of rebuilding the residence during the reign of Sigismund III Vasa, designed by Giovanni Trevano².

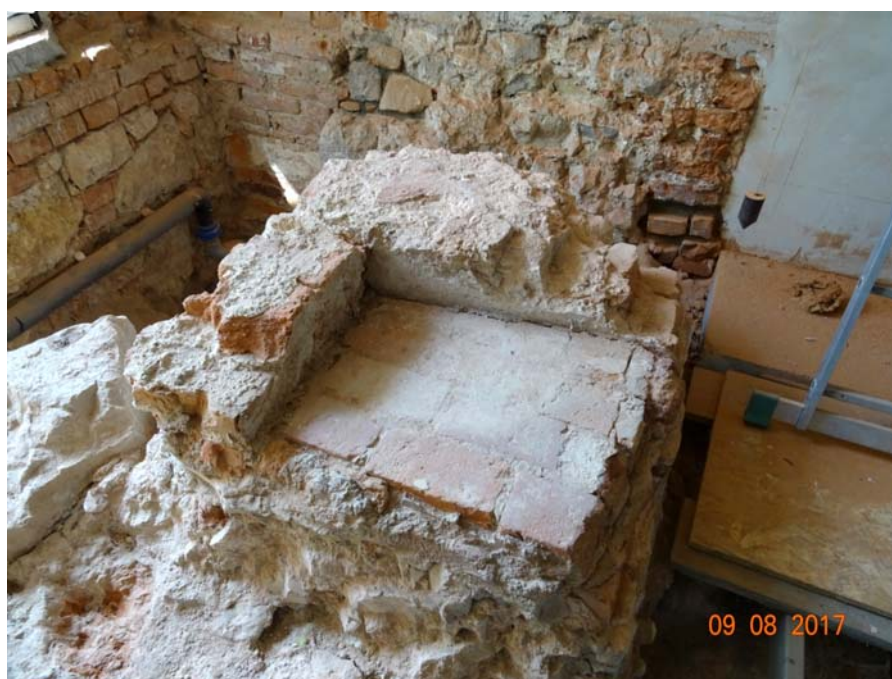
Ryc. 9. Ceglany poziom, być może fragment wnęki okiennej, fot. Klaudia Stala
Fig.9. brick level, perhaps a fragment of a window niche, photo: Klaudia Stala

built from bricks. The loose finds of hand-made ‘finger’ bricks have dimensions resembling Gothic bricks. The latter might have been re-used to construct the above-ground part of the wall and may have come from the demolition of the so called Fortalice of Casimir the Great⁷, mentioned in numerous historical sources. Mur On the outside the wall is lined with a stone facing in the form of a massive plinth built from well worked ashlar. Such plinths were used in elevations of both Gothic and Renaissance buildings (fig. 6). The brick level (floor?) made from hand-made brick, revealed at a further stage of exploration, became recognisable after the removal of rubble that had covered it. It might have been secondarily formed during the subsequent transformations of the object, or might have been original. It could be a fragment of a wall niche e.g. widow recess. The fragment of the preserved niche is covered with a thick layer of plaster, which can confirm the belief that the recess was intentionally made (fig. 9).

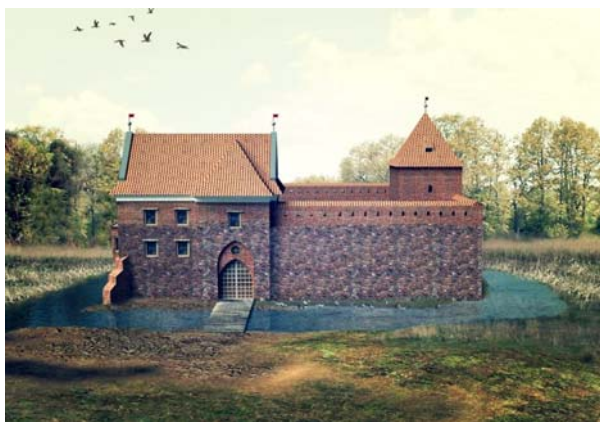
Ryc. 12. Koncepcja wyglądu fortalicjum Kazimierza Wielkiego uwzględniająca istniejące relikty murów, wizualizacja bryły. Oprac. D. Długosz, E. Furlepa, A. Jurek, Ł. Kadela, A. Steuer-Jurek, Studia Doktoranckie 2014/15 – Warsztaty Konserwatorskie, Instytut Historii Architektury i Konserwacji Zabytków WAPK

Fig. 12. Concept of the appearance of the fortalice of Casimir the Great, considering the existing relics of walls; visualisation of the body. Prep. by D. Długosz, E. Furlepa, A. Jurek, Ł. Kadela, A. Steuer-Jurek, Doctoral Studies 2014/15 Conservation Workshops, Institute of History of Architecture and Monument Conservation DACUT

The question of a correct interpretation of the foundation of the oldest wall relic seems to be of key importance here. It is supposed that the wall is chronologically older than the section above ground, and was re-used to support the brick section. The construction technology and the building material of the wall might indicate its medieval origin. The thickness of the wall – over 230 cm – might confirm its defensive character. In the light of the above research the preserved relic can be interpreted as the remains of a medieval construction. In accordance with the information recorded in the historic written sources, it might be a relic of the tower (fortalice) of Casimir the Great⁸, and considering the results of the inventory research from 1999 carried out by S. Sławiński and M. Sulma⁹ as well as results of rescue archaeological research conducted by the author¹⁰ in the same year, one could risk a statement that the sought fortalice might have been the *turrim et mansiunculas* mentioned by Miechowita¹¹. The registered fragments of walls, regarded as medieval, located in the west wing of the former palace (currently the east wing of “Podchorążówka”)¹² and the supposed relic of the wall in the form of the foundation discussed here are the evidence¹³. Analysing the location of the medieval walls (fig. 10), marked on the plan of the current building, it seems that the fortalice erected during the reign of Casimir the Great consisted of more buildings than just one tower (fig. 11, 12).

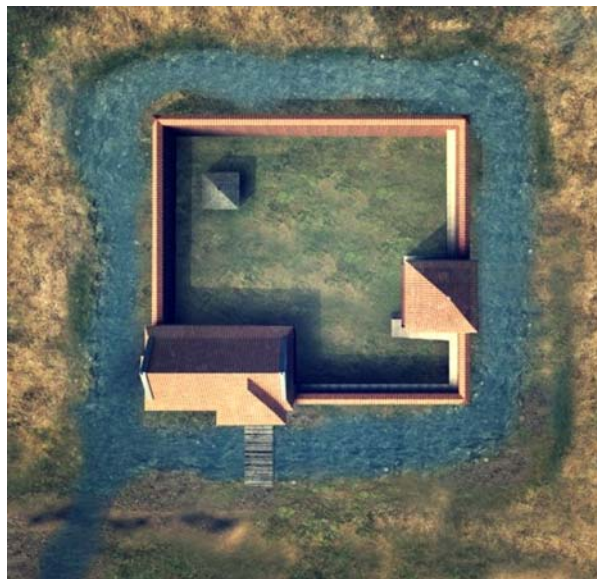
Ryc. 11. Koncepcja wyglądu fortalicjum Kazimierza Wielkiego uwzględniająca istniejące relikty murów, widok z lotu ptaka. Oprac. D. Długosz, E. Furlepa, A. Jurek, Ł. Kadela, A. Steuer-Jurek, Studia Doktoranckie 2014/15 – Warsztaty Konserwatorskie, Instytut Historii Architektury i Konserwacji Zabytków WAPK

Fig. 11. Concept of the appearance of the fortalice of Casimir the Great, considering the existing relics of walls, bird's-eye view. Prep. by D. Długosz, E. Furlepa, A. Jurek, Ł. Kadela, A. Steuer-Jurek, Doctoral Studies 2014/15 Conservation Workshops, Institute of History of Architecture and Monument Conservation DACUT
