Ireneusz Płuska, Agata Mamoń, fot. Jacek Kubiena

Konserwacja kaplicy Zygmuntowskiej przy katedrze wawelskiej

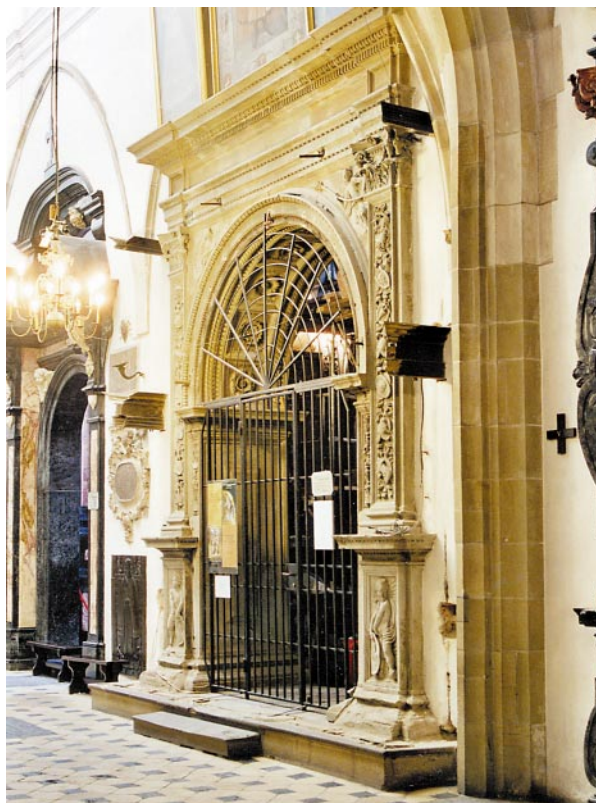
Portal kaplicy po zdemontowaniu zabytkowych krat metalowych. Widoczna na fotografii krata stanowi tymczasowe zamknięcie kaplicy

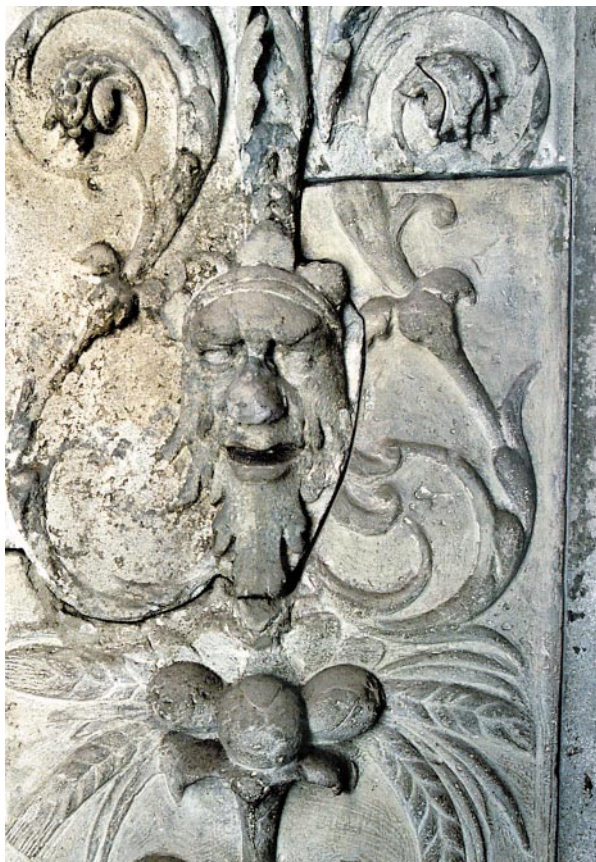
Zbliżenie powierzchni ornamentu groteskowego. Zniszczony fragment oryginału uzupełniony rekonstrukcją z końca XIX wieku

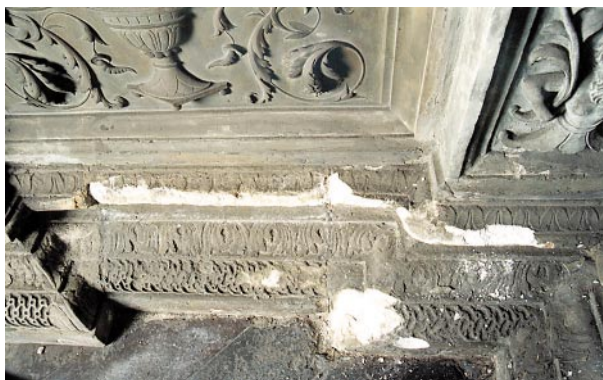
Zniszczony fragment cokołu. Widoczne późniejsze uzupełnienia gipsowe

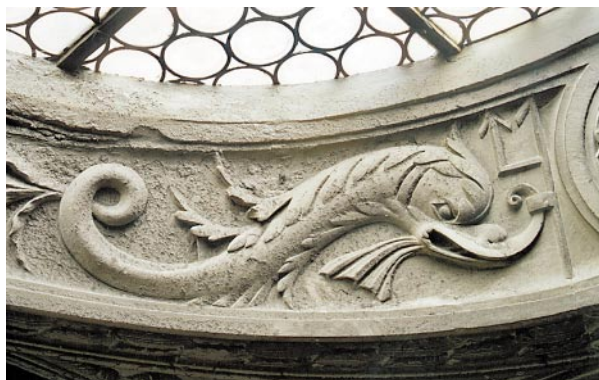
Delfin z węgara okrągłego tamburu. Dezintegracja ziarnista powierzchni

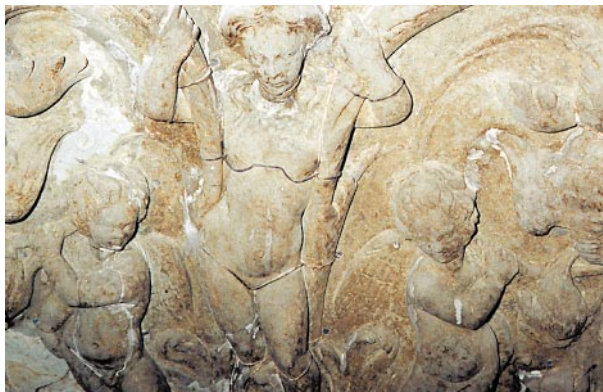
Fragment sceny „liściasty chłopiec”. Kamień przesycony pokostem. Widoczne drutowania z konserwacji R. Kozłowskiego zniekształcające formę rzeźbiarską przedstawienia

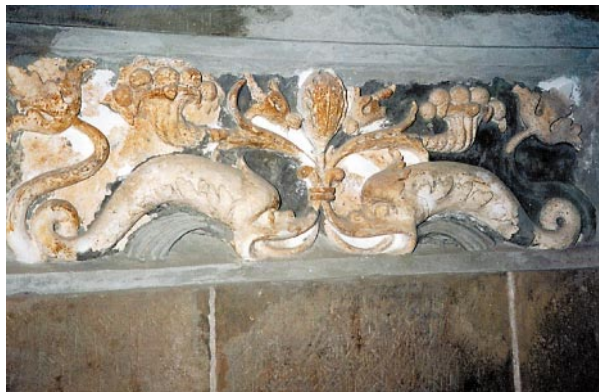
Jedna z poziomych ornamentalnych listew kopuły. Widoczne późniejsze uzupełnienia wykonane z gipsu i kitu cementowego

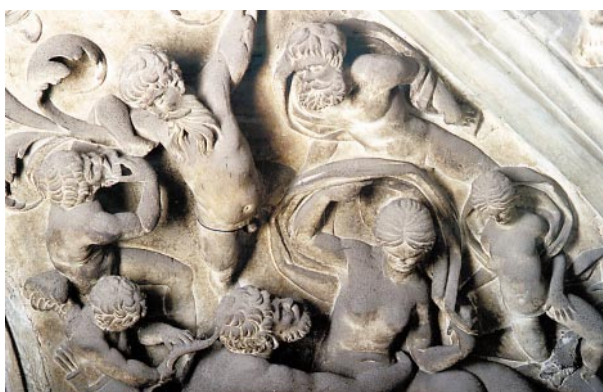
Fragment sceny mitologicznej jednej ze ścian tarczowych. Silne zabrudzenie powierzchni

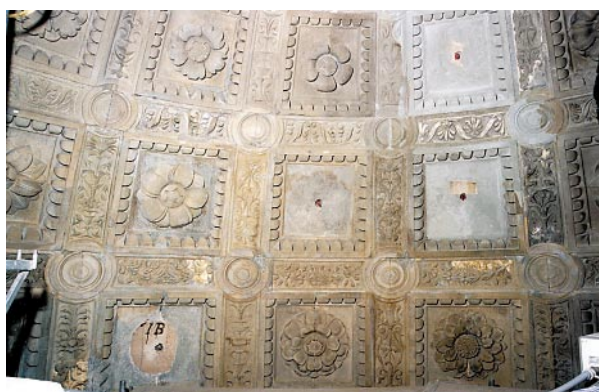
Fragment dekoracji kasetonowej kopuły po zdemontowaniu późniejszych rozet drewnianych

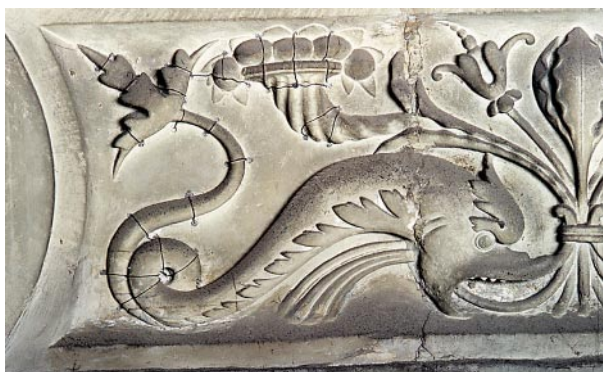
Listwa kopuły ze stworami morskimi. Zabrudzenie powierzchni i wzmocnienia z drutów srebrnych z lat pięćdziesiątych ubiegłego wieku

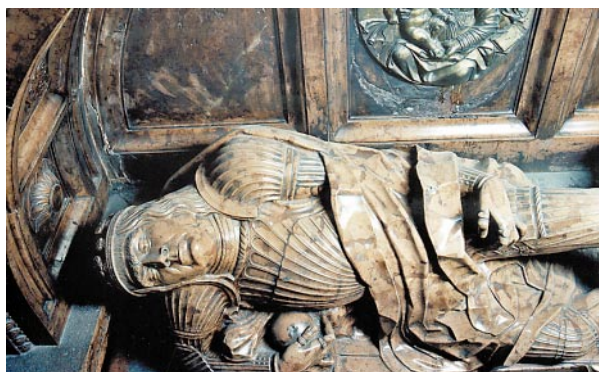
Fragment marmurowej niszy z leżącym posągiem Zygmunta I. Widoczne zabrudzenia i drobne, ale liczne ubytki kamienia

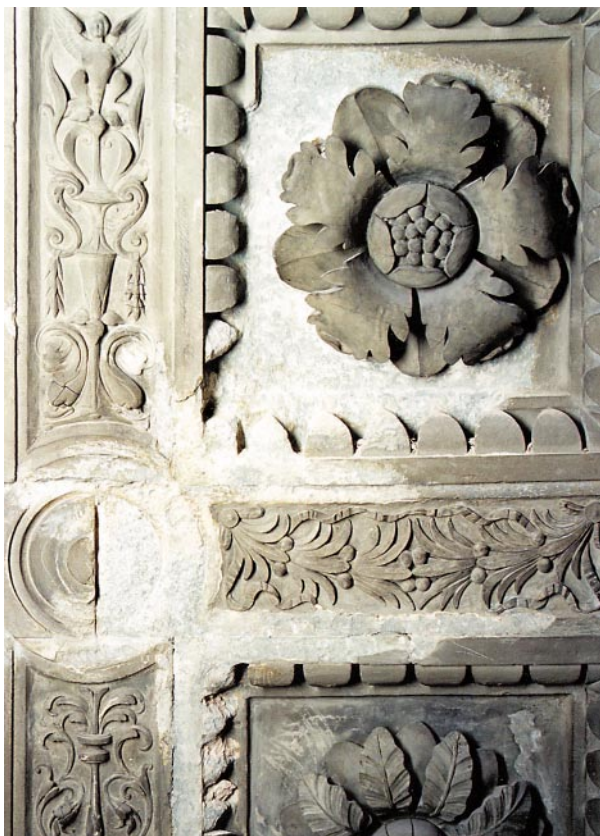
Typowe zniszczenia kamienia na ornamentach kasetonowych kopuły

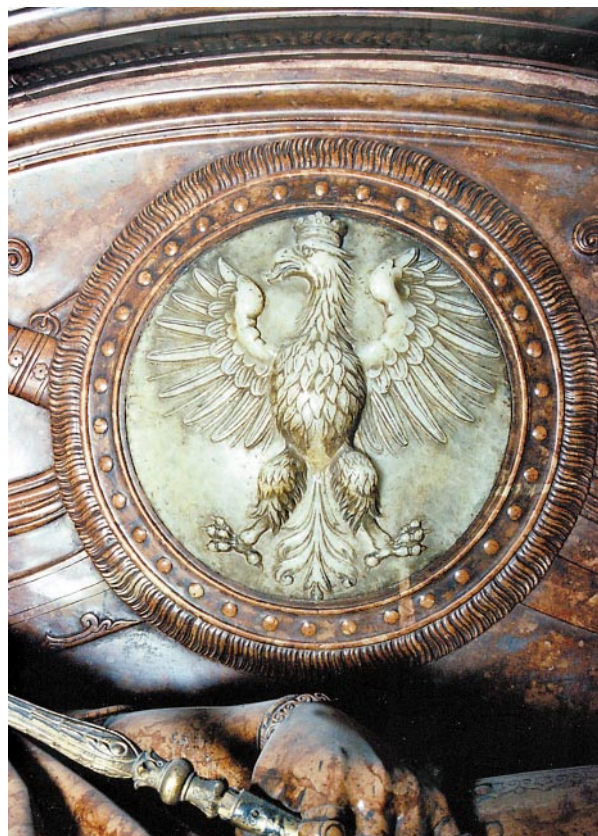
Fragment tła niszy z nagrobkiem Zygmunta Augusta. Alabastrowe godło Polski. Zabrudzenia powierzchni

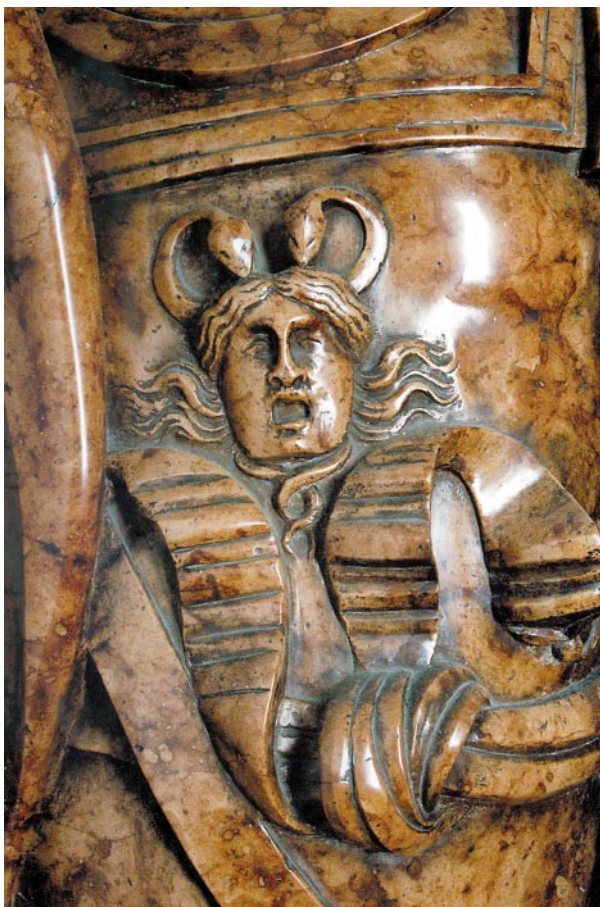
Fragment dekoracji marmurowej. Oprócz zabrudzonej powierzchni nie stwierdzono ubytków kamienia

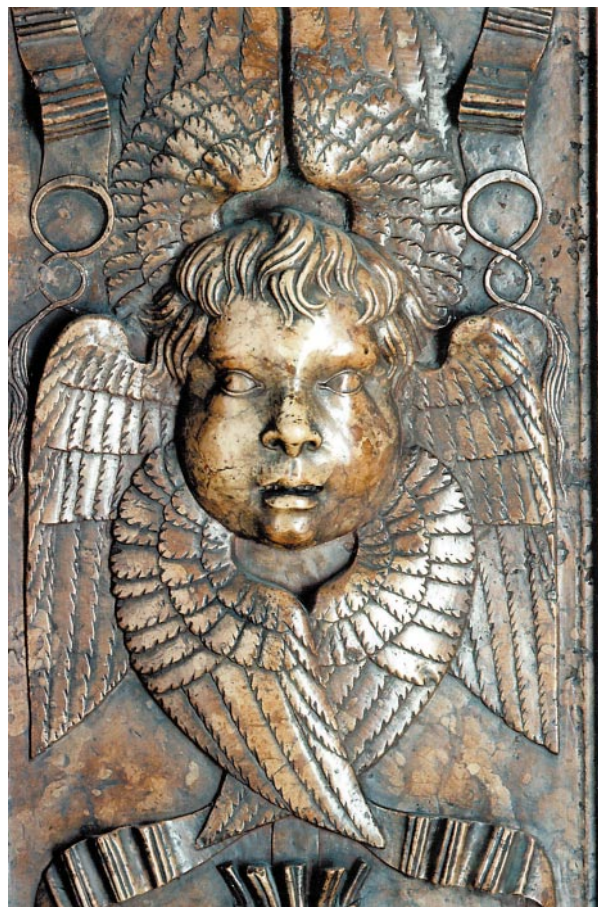
Fragment dekoracji marmurowej. Silne zabrudzenie powierzchni

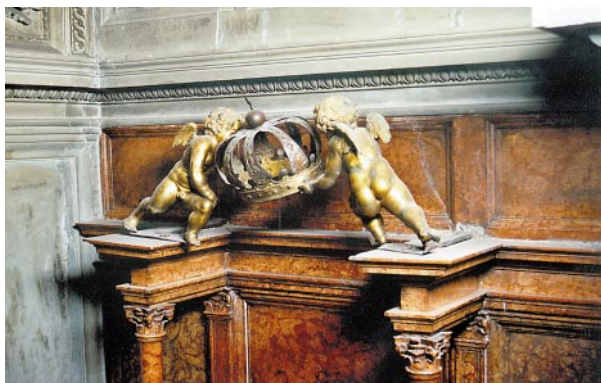
Zwieńczenie tronu królewskiego. Metalowe złoczone putta podtrzymujące koronę. Przełamania części metalowych

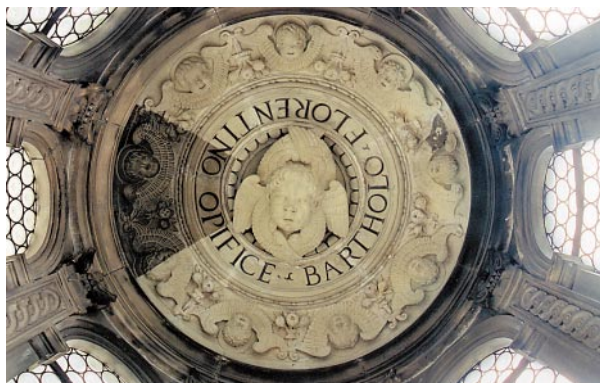
Kopułka latarni w trakcie czyszczenia metodą laserową

Laserową metodę usuwania wtórnych nawarstwień z dzieł sztuki i obiektów zabytkowych zastosowano z dużym powodzeniem stosunkowo niedawno. Impuls laserowy o odpowiedniej gęstości energii (mocy) jest zdolny do usuwania często występujących czarnych nawarstwień z różnych powierzchni, bez uszkodzenia podłoża, które czasem – jak w przypadku piaskowca glaukonitowego kaplicy – bywa bardziej kruche i delikatne od samych nawarstwień. Nowa technika laserowa daje nieosiągalną dotychczas precyzję oddziaływania na różnorodne materiały obce występujące na powierzchni kamienia.

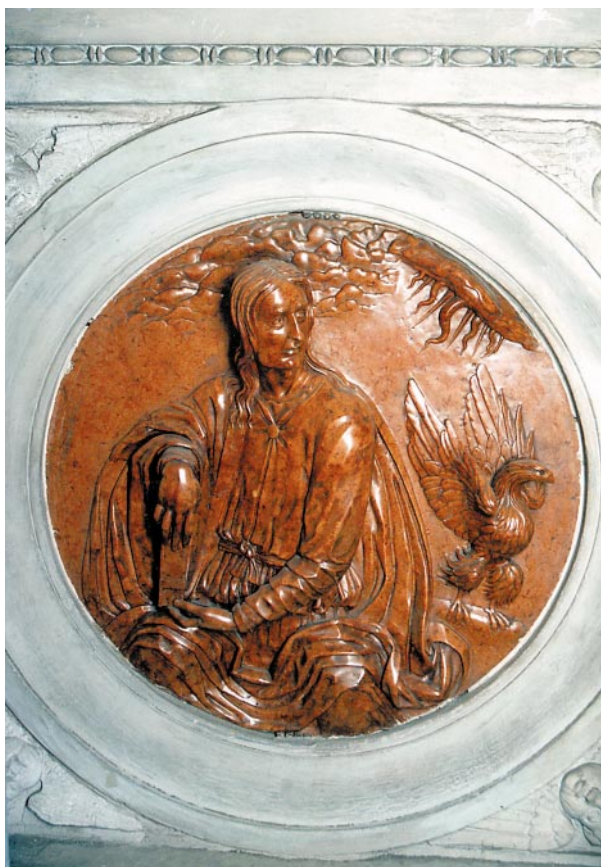
Marmurowe tondo z popiersiem św. Jana Ewangelisty. Jeden z nielicznie zachowanych ornamentów w stanie prawie idealnym. Kamień obramienia pomalowany farbą olejną

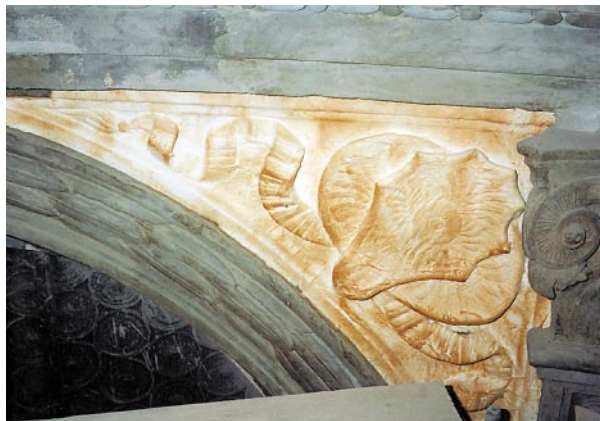
Fragment żagielka okna tamburu. Założono kompres liginowy odsączający pokost ze struktury kamienia

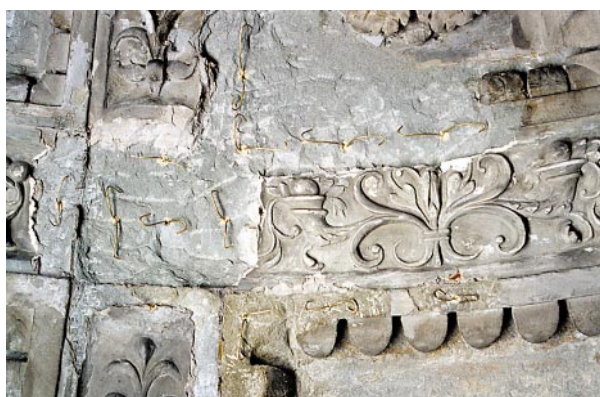
Zniszczony fragment kasetonów kopuły. Zbrojenie z drutów mosiężnych pod planowaną rekonstrukcję z masy sztucznego kamienia

Rekonstruowanie rozpoczęto od elementów architektonicznych, takich jak obramienia pól z dekoracjami roślinnymi i groteskowymi, gzymsy, płaskie tła pendentywów itp. Pozwoliło to na uporządkowanie wizualne obiektu; następnie, po wykonaniu odpowiednich projektów rysunkowych, rekonstruowano ornamentykę wypełniającą odpowiednie kasetony i pola kompozycji figuralnych. W miejscach, gdzie ubytki osiągały znaczne rozmiary, a rekonstrukcje mocno odstawały od lica ścian, założono odpowiednie zbrojenie z drutu mosiężnego osadzonego na masie poliestrowej.

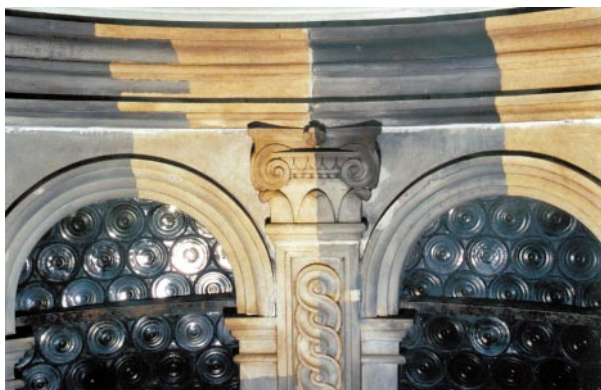
Fragment wnętrza latarni. Efekt czyszczenia powierzchni kamienia metodą laserową

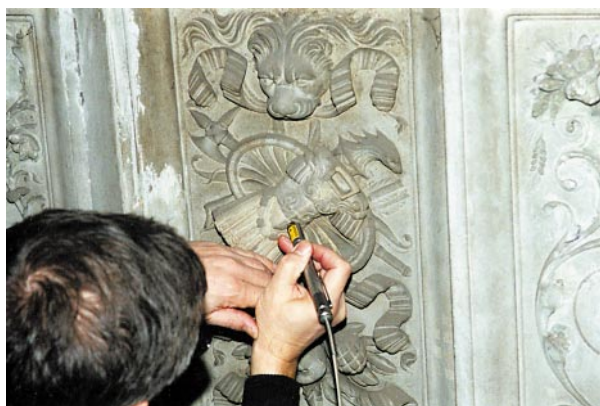
Czyszczenie laserem

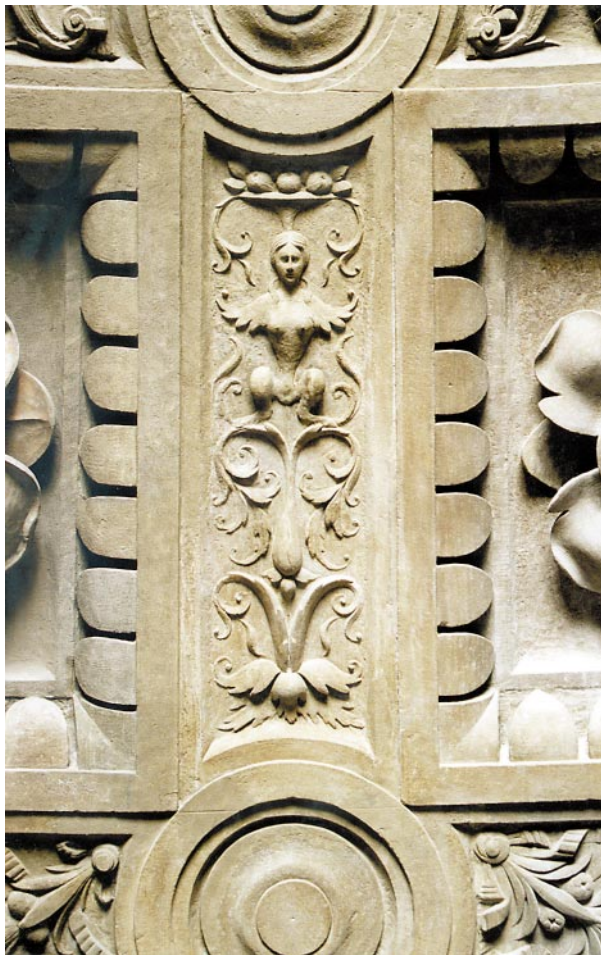
Fragment kopuły po konserwacji. Widoczny całkowicie zrekonstruowany ornament groteskowy w masie sztucznego kamienia

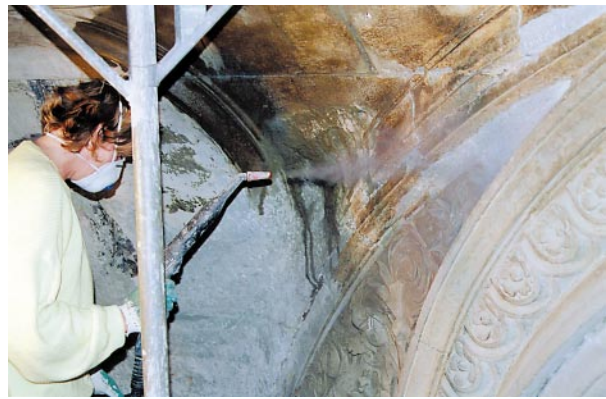
Doczyszczanie powierzchni kamienia parą wodną

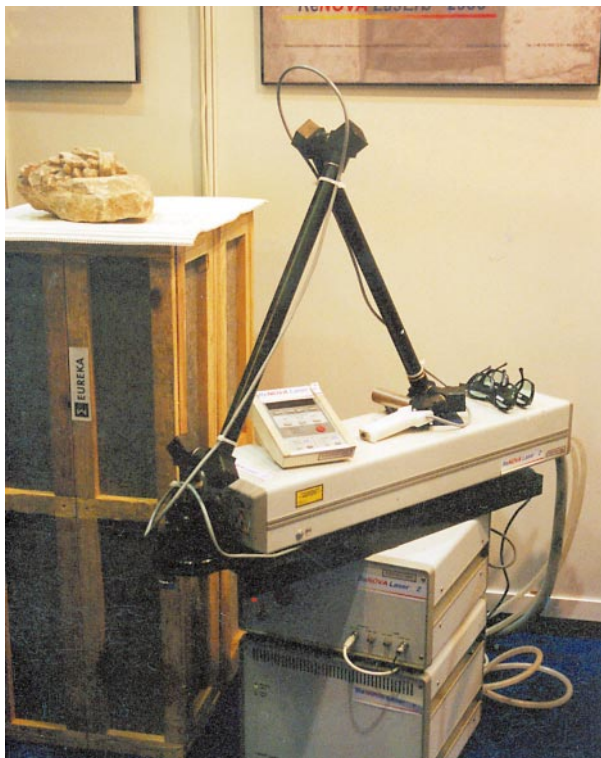
Urządzenie laserowe stosowane do czyszczenia powierzchni dekoracji kamiennej w kaplicy Zygmuntońskiej
