ZASTOSOWANIE METODY RIVER HABITAT SURVEY DO OCENY JAKOŚCI RZEKI WARDYNKA (POLSKA PÓŁNOCNO-ZACHODNIA)

Streszczenie. W pracy przedstawiono klasyfikację stanu ekologicznego rzeki Wardynka według metody River Habitat Survey. Badania prowadzono w ramach projektu pt. Przeprowadzenie oceny stanu zasobów przyrodniczych zlewni rzeki Iny w ramach projektu LIFE+: „Budowa niebieskiego korytarza ekologicznego wzdłuż doliny rzeki Iny i jej dopływów” finansowanego ze środków Wspólnoty Europejskiej instrumentu finansowego LIFE+ oraz Narodowego Funduszu Ochrony Środowiska i Gospodarki Wodnej. Uzyskane dane umożliwiły obliczenie dwóch syntetycznych wskaźników hydromorfologicznych HQA (Habitat Quality Assessment) i HMS (Habitat Modification Score), które są wypadkową wielu pojedynczych parametrów podstawowych. Obliczone wartości liczbowe wskaźników HQA wynoszącego 48 i HMS wynoszącego 3 wykazały, że wody rzeki Wardynka odpowiadają klasie IV, co oznacza umiarkowany stan ekologiczny.

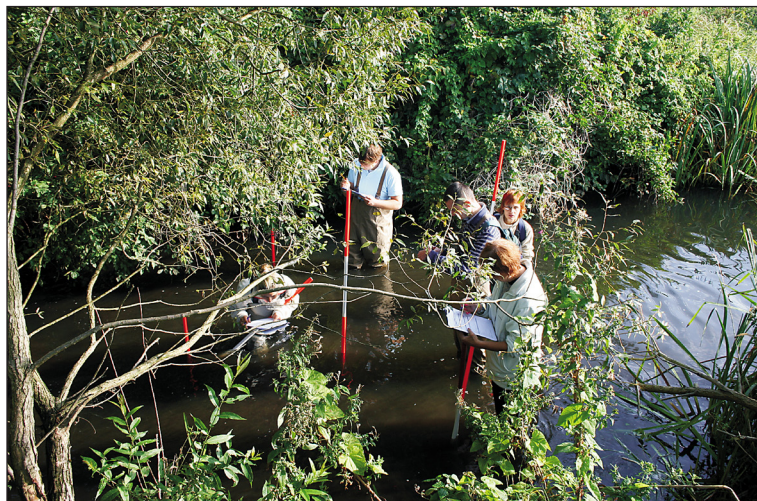
Fot. 1. Badania RHS na rzece Wardynka (autor: M. Raczynska)

terenowe, polegające na identyfikacji i wypełnieniu danych dotyczących hydromorfologii ciek w formie standardowego formularza terenowego RHS oraz terenowej karty BHP, wykonywano brodząc w korycie ciek (Fot. 1).

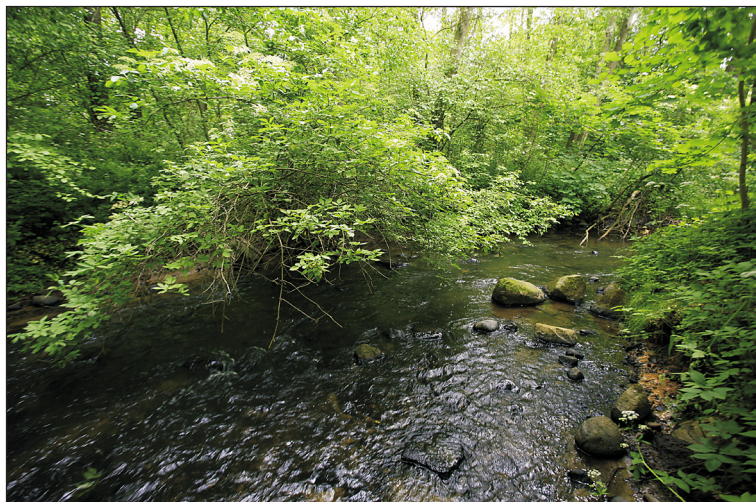
Fot. 2. Cenne przyrodniczo elementy morfologiczne na rzece Wardynka (autor: M. Raczyński)

towarzyszące zadrzewieniom uznano: zacienienie koryta, zwisające konary, odkryte korzenie widoczne na brzegu, powalone drzewa oraz duże pnie i gałęzie spiętrzające się w jednym miejscu w korycie (fot. 2).
