Rozbudowa kościoła pw. św. Wawrzyńca w Wonieściu w latach 1887–1890 i późniejsza konieczność wzmocnienia więzów dachowych

Extension of St. Lawrence Church in Wonieść in 1887–1890 and subsequent requirement to reinforce its roof girders

Cytowanie / Citation: Rapp P., Jasieńko J. Extension of St. Lawrence Church in Wonieść in 1887–1890 and subsequent requirement to reinforce its roof girders. *Wiadomości Konserwatorskie – Journal of Heritage Conservation* 2017;52:121-130

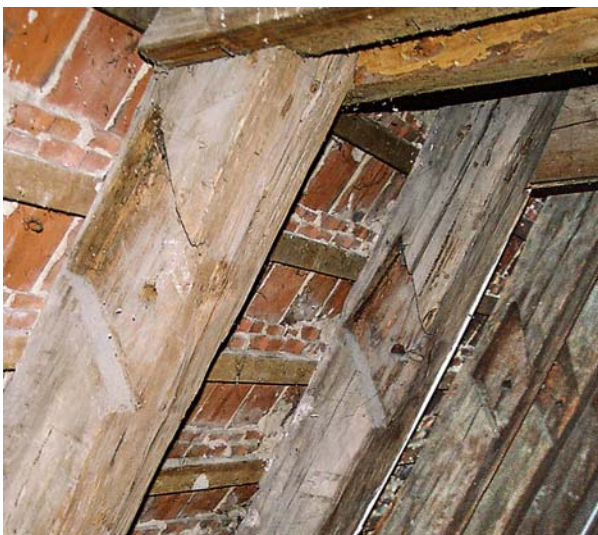
Ryc. 2. Gniazda w krokwiach w starszej części nawy po usunięciu zastrzałów podporowych
Fig. 2. Sockets in the rafters in the older nave fragment where the support braces were removed

nawy usunięto zastrzały podporowe. Na ryc. 2 widoczne są gniazda po złączach pozostawione w krokwiach po demontażu zastrzałów podporowych.

Before the reconstruction the nave was covered by a flat wooden beam ceiling. At the rafter support points braces dovetailed to the rafters (fig. 3a) were present which rested on the truss beams. During the reconstruction these braces were removed. Figure 2 shows the empty sockets left in the rafters after the removal of the braces.

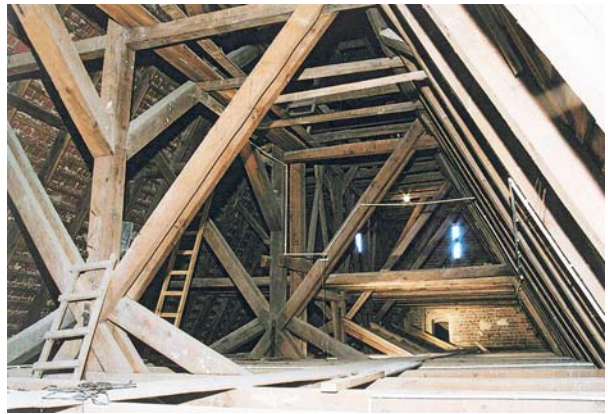
Ryc. 4. Widok konstrukcji dachu nad nawą po przebudowie. W głębi konstrukcja nad pierwotną częścią nawy, z przodu dwa wiązory pełne w dobudowanej części nawy
Fig. 4. View of roof structure after reconstruction. In the background structure over the original nave fragment, at front – two full trusses in the extension fragment

Thus, it is concluded, that the roof truss before the reconstruction might have been of kingpost type, shown in fig. 3a. After the reconstruction, when the central fragment of the roof beam was cut out, the support braces at the rafters removed, kingpost cut as well as central braces and roof ties introduced, the truss shown in Fig. 3b was formed. The joint between the braces 3 and 4, the kingpost and the central braces is called the central joint in the following. Such a truss layout was repeated over the nave extension. The view of the structure over the reconstructed nave is shown in fig. 4.

łów centralnych i kleszczy uzyskano schemat więzara pokazany na ryc. 3b. Połączenie zastrzałów 3 i 4, storczyka oraz zastrzałów centralnych określa się dalej jako węzeł centralny. Ten schemat więzara został powtórzony nad dobudowaną częścią nawy. Widok konstrukcji nad przebudowaną nawą jest pokazany na ryc. 4.

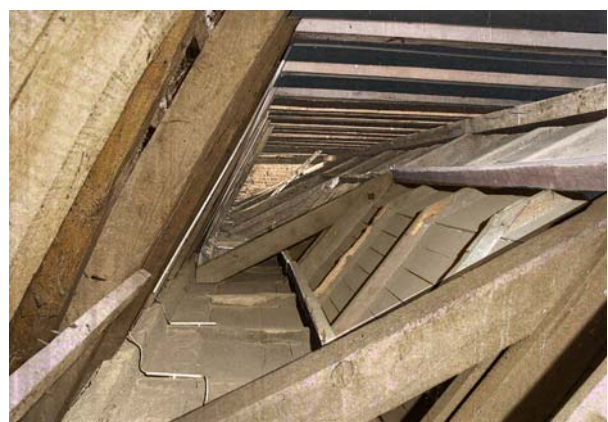
Ryc. 12. Konstrukcja pseudokopuły – widok od strony poddasza
 Fig. 12. Pseudo-vaulting structure – view from the attic side

Pseudokopuła w przebudowanej nawie ma kształt powierzchni łamanej. Jej konstrukcja jest pokazana na ryc. 12 i 13. Przeważająca część ciężaru pseudokopuły jest przenoszona za pośrednictwem płatwi przez konsole występujące w więzarach pełnych (ryc. 14). W starszej

The pseudo-vaulting in the reconstructed nave has a multi-plane shape. Its structure is shown in figs. 12 and 13. The majority of the pseudo-vaulting weight is carried via purlins to the console supports existing at the full trusses (fig. 14). In the older nave fragment the consoles are remainders of the original beam ceiling.

Ryc. 13. Konstrukcja pseudokopuły
Fig. 13. Pseudo-vaulting structure

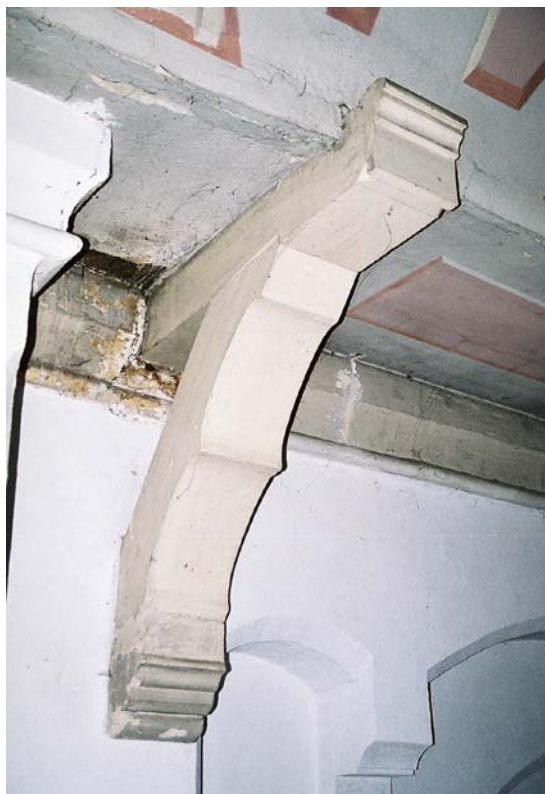
Ryc. 14. Konsola wspierająca pseudokopułę
Fig. 14. Console supporting pseudo-vaulting

części nawy konsoly stanowią pozostałość po pierwotnym stropie belkowym.

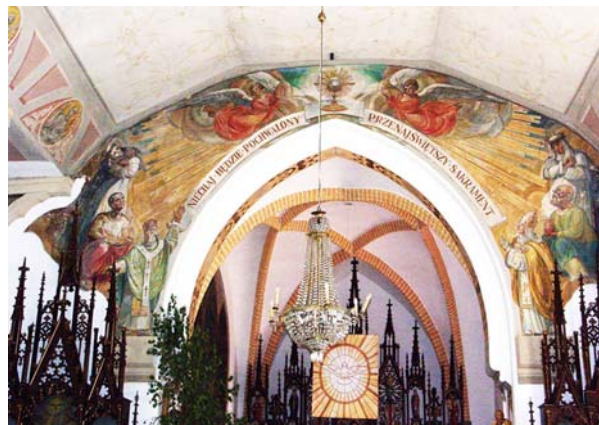
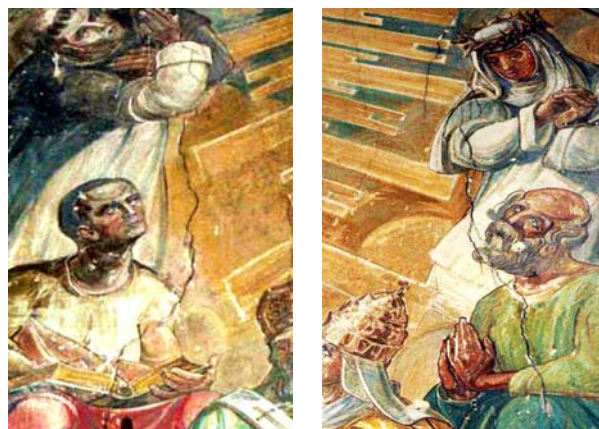
Ryc. 16. Ściana tęczowa i kształt pseudosklepienia, fot. Grzegorz Nowak

Fig. 16. Rood wall and shape of pseudo-vaulting, photo: Grzegorz Nowak

Ryc. 17. Zarysowane fragmenty ściany tęczowej, fot. Grzegorz Nowak

Fig. 17. Cracked fragments of rood wall, photo: Grzegorz Nowak

Można zatem sformułować wniosek, że zmiany polegające na przebudowie wiazarów wpłynęły korzystnie na kształt i wielkość wnętrza nawy, natomiast wpłynęły negatywnie na statykę obiektu. W szczególności po przebudowie pierwotnych wiazarów powstały nowe wiazary, które oddziaływały na ściany poziomymi siłami rozporowymi powodującymi ich wychylenie od pionu oraz zarysowanie ściany tęczowej (ryc. 16 i 17).

Thus, one can conclude that the changes during the reconstruction influenced positively the shape and the cubature of the nave but had a negative impact on the statics of the structure. In particular, after the reconstruction of the original trusses the new ones were formed which transmitted the horizontal loading onto the walls, leading to horizontal displacements and cracking of the roof wall (figs. 16 and 17).

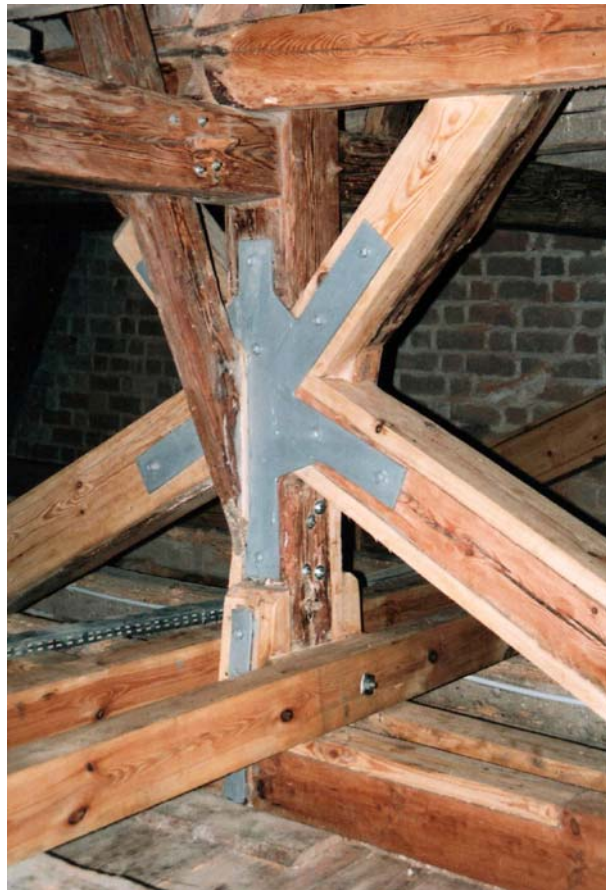
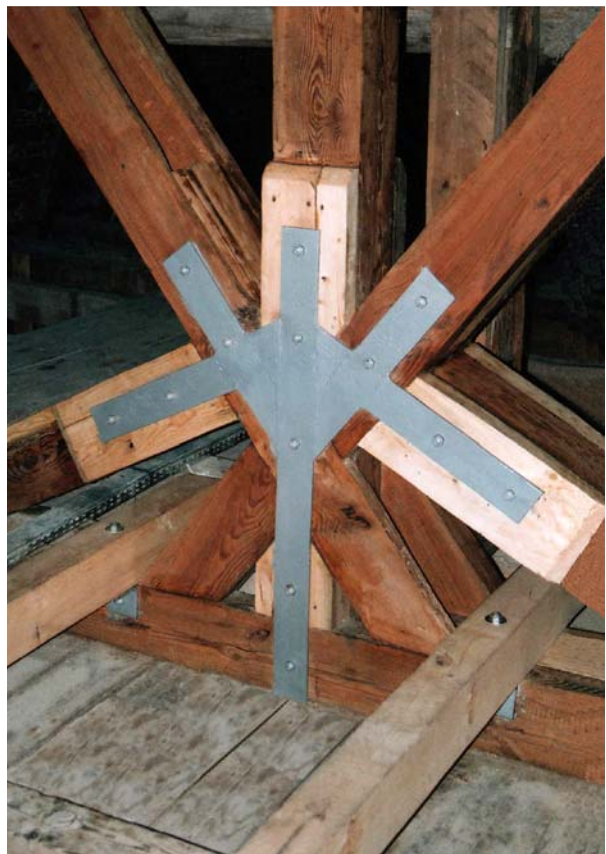
Ryc. 22. Wzmocniony węzeł centralny A-A
 Fig. 22. Reinforced central joint A-A

Ryc. 23. Wzmocniony węzeł centralny B-B
 Fig. 23. Reinforced central joint B-B

Wzmocnienie węzłów centralnych w więzarach pełnych wykonano za pomocą blach stalowych 10×100 mm. Elementy łączone w węzle musiały być pełne i mieć tę samą grubość. Dlatego w elementach węższych zastosowano nakładki, a w elementach dwugłęziowych zastosowano wewnętrzne wypełnienia. Nakładki i wypełnienia połączono z elementami pierwotnymi za pomocą kleju epoksydowego i wkrętów. Wymiary i kształty blach stalowych określono indywidualnie dla każdego węzła za pomocą szablonów wykonanych w skali naturalnej. Blachy stalowe połączono z elementami drewnianymi za pomocą pierścieni zębatach jednostronnych Bulldog E 95 i śrub M 22. Projekty wzmocnienia węzłów centralnych są przedstawione na ryc. 20 i 21. Wzmocnione węzły centralne są przedstawione na ryc. 22 i 23. W węzłach wzmocnionych nieznacznie zmieniono kształty blach stalowych.

Reinforcing of central joints in full trusses was done using steel plates of 10×100 mm dimensions. The elements connected at the joint had to have full cross-sections and the same thickness. Thus, the narrower elements had covering plates attached and in two-branch ones – internal filling was introduced. Covering plates and filling were connected with the parent material by epoxy adhesive and wood screws. Dimensions and shapes of steel plates were determined individually for each joint using natural scale jigs. The steel plates were connected with wooden elements using single-side toothed plates Bulldog E 95 and M 22 screws. Design of central joint reinforcement is presented in figs. 20 and 21. The reinforced central joints are shown in figs. 22 and 23. In the reinforced joints shape of steel plates was slightly changed.

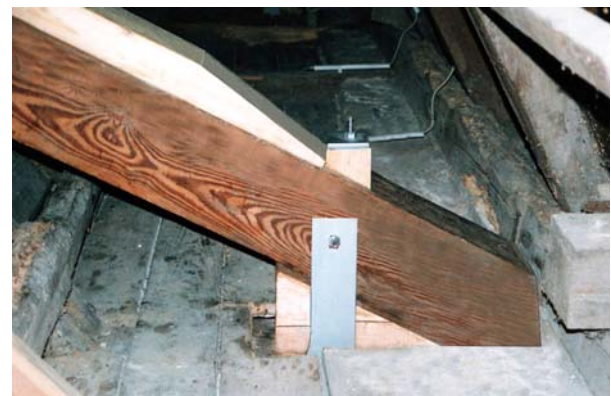
Ryc. 25. Szczegół wzmocnienia węzła podporowego w trakcie wykonywania prac

Fig. 25. Detail of support joint reinforcing during works

Szczegół wzmocnienia węzła podporowego w trakcie wykonywania prac pokazany jest na ryc. 25.

The detail of support joint reinforcing during the work process is presented in fig. 25.

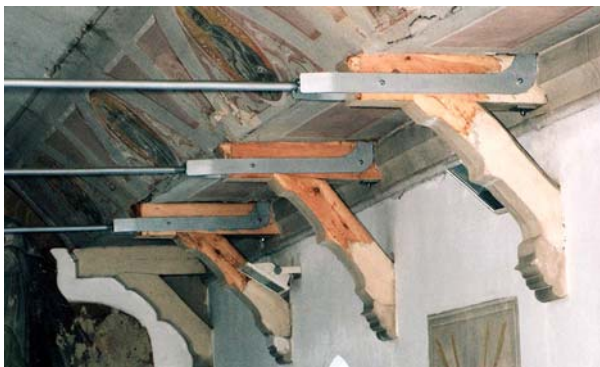
Ryc. 26. Montaż ściągow do konsoli podpierających pseudosklepienie

Fig. 26. Assembly of ties to support consoles of pseudo-vaulting

W kolejnym etapie w więzarach pełnych nad nawą zamontowano ściągnięcia stalowe o przekroju okrągłym $\varnothing 42$ mm. Ściągnięcia mocowano do węzła podporowego za pomocą złącz z blach stalowych o przekroju 12×100 mm w sposób pokazany na rys. 24 i 26. Blachy mocowano do elementów drewnianych za pomocą pierścieni zębatach jednostronnych Bulldog E 95 i śrub M 22.

In the subsequent stage steel ties of circular cross-section $\varnothing 42$ mm were installed to the full trusses. The ties were attached to the support joints using a 12×100 mm steel plate connection as shown in figs. 24 and 26. The plates were attached to the wooden elements using single-sided toothed plates Bulldog E 95 and M 22 screws.

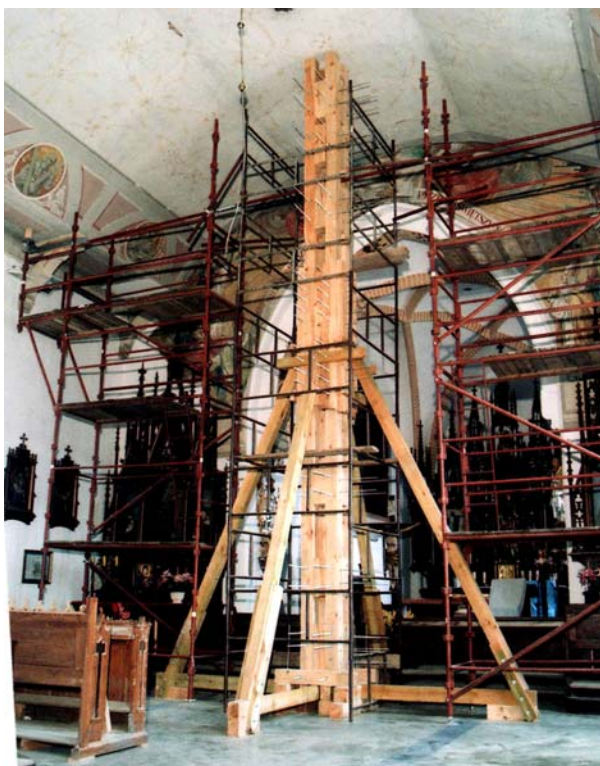
Ryc. 27. Słup do podparcia i uniesienia węzła centralnego przed montażem ściągow

Fig. 27. Column used to support and raise the central joint before tie assembly

During the tie assembly an auxiliary four-section timber column was used. It was put under each full truss (fig. 27). Upper ends of the sections, just below the pseudo-vaulting woodwork were connected with ties. A lever (not visible in fig. 27) was placed on these ties under each full truss. The lever was used to raise the central joint before the tie assembly by 2 cm. It was

wiązarem pełnym (ryc. 27). Górne końce czterech gałęzi słupa, tuż pod deskowaniem pseudosklepienia, zostały połączone przewiązkami. Pod każdym wiazarem pełnym na tych przewiązkach umieszczono lewar (niepokazany na ryc. 27) służący do uniesienia węzła centralnego przed montażem ściągow. Węzeł centralny został uniesiony za pomocą lewara na wysokość 2,0 cm. Oceniono, że przy tej wysokości uniesienia węzła centralnego nastąpiło całkowite odciążenie zastrzałów centralnych i jednocześnie stworzono dogodne warunki do montażu i właściwego napięcia ściągow. Ściagi wykonano z trzech części łączonych za pomocą śrub rzymskich w miejscach ich podwieszenia do wiazarów, zgodnie z ryc. 18. Każdy ściąg został napięty z taką siłą, że po zwolnieniu lewara węzeł centralny opuścił się o 1,5 cm. Na tej podstawie można przyjąć, że całkowita siła pionowa P działająca w węzle

assessed that with such a raising the central braces would be free from loading and that simultaneously comfortable conditions to install and correctly tighten the ties would be obtained. The ties were made from three segments connected by turnbuckles located at the points of their suspension from the trusses, as in fig. 19. Every tie was tightened by a force which ensured a 1.5 cm deflection of the central joint after a lever was released. Basing on this one can assume that the total vertical force P at the central joint (fig. 19) is carried by the central braces in the load bearing system ABC , and the full horizontal reaction is carried by the tie.

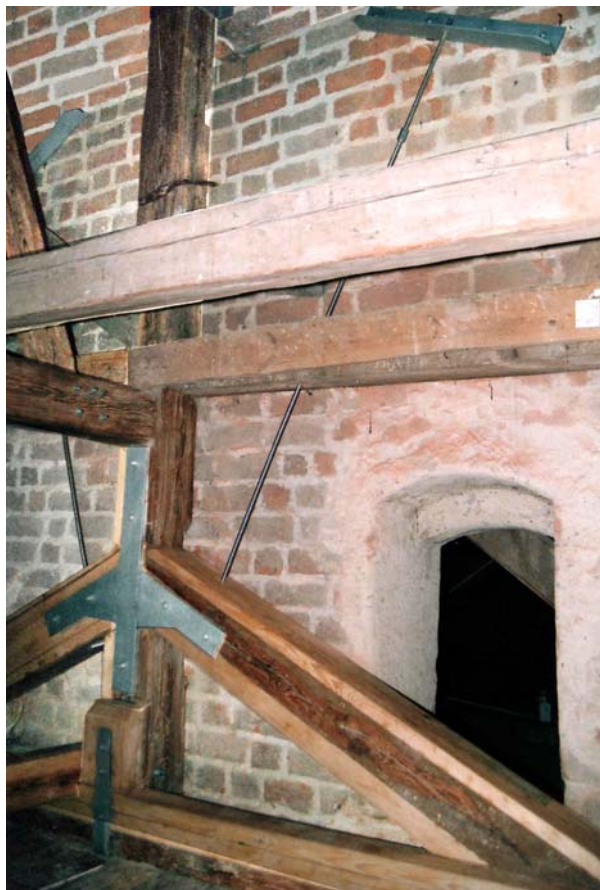
Ryc. 28. Zawieszenie wiazara na ścianie tęczowej

Fig. 28. Suspension of truss from rood wall

W więzarni pełnym znajdującym się przy ścianie tęczowej nie zainstalowano ściągi, aby nie zasłaniać polichromii. W celu usunięcia poziomych sił rozporowych przekazywanych przez ten więzarni bezpośrednio na ścianę tęczową więzarni został zawieszony na ścianie tęczowej w przestrzeni poddasza w sposób pokazany na ryc. 28.

The full truss at the rood wall does not have the tie installed to avoid obscuring the polychromy. In order to remove the horizontal forces transmitted to the rood wall by this particular truss, it was suspended from the rood wall in the attic zone as shown in fig. 28.

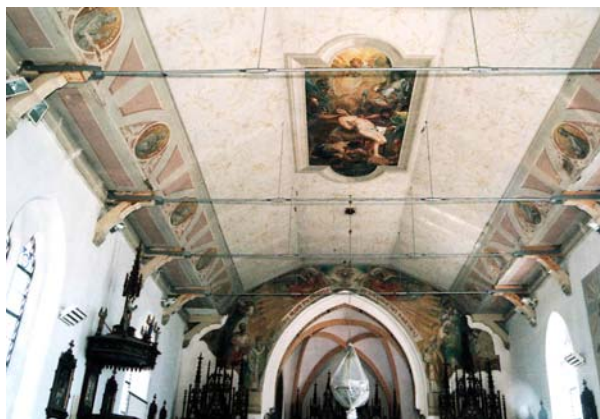
Ryc. 29. Wnętrze nawy po zainstalowaniu ściągow

Fig. 29. Nave interior with ties

Widok wnętrza nawy po zainstalowaniu ściągi pokazany jest na ryc. 29.

The view of the nave after ties installation is shown in fig. 29.
