Drewniane dwory Sokólszczyzny. Historia i stan zachowania

Wooden Manors of the Sokółka Region: History and State of Preservation

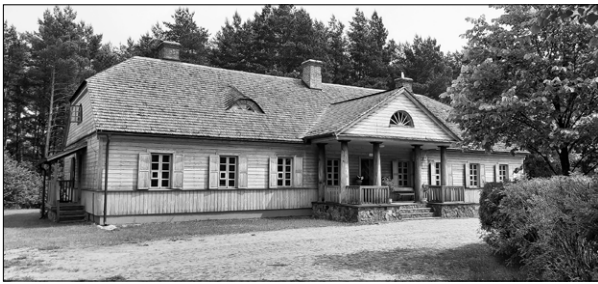
Ryc. 2. Dwór z Bobry Wielkiej, 2021; fot. autorzy.

Fig. 2. Manor house from Bobra Wielka, 2021, photo by the authors.

Built in the years 1817–1818 by the Andrzejkowicz family, the manor house in Bobra Wielka was a wooden building of a log structure, covered with a shingled half hipped roof. It quickly became a center for the cultural and political life of Polish patriots from Grodno. In the years 1818–1827 it filled the role of being one of the governor’s residences. The affiliations, views, and activities of the owner exerted influence on the character of the manor house and its appearance. “A Holy Elm shrouded in mystery, a sundial in the driveway, the strange shapes of garden greenery, a storehouse not as-

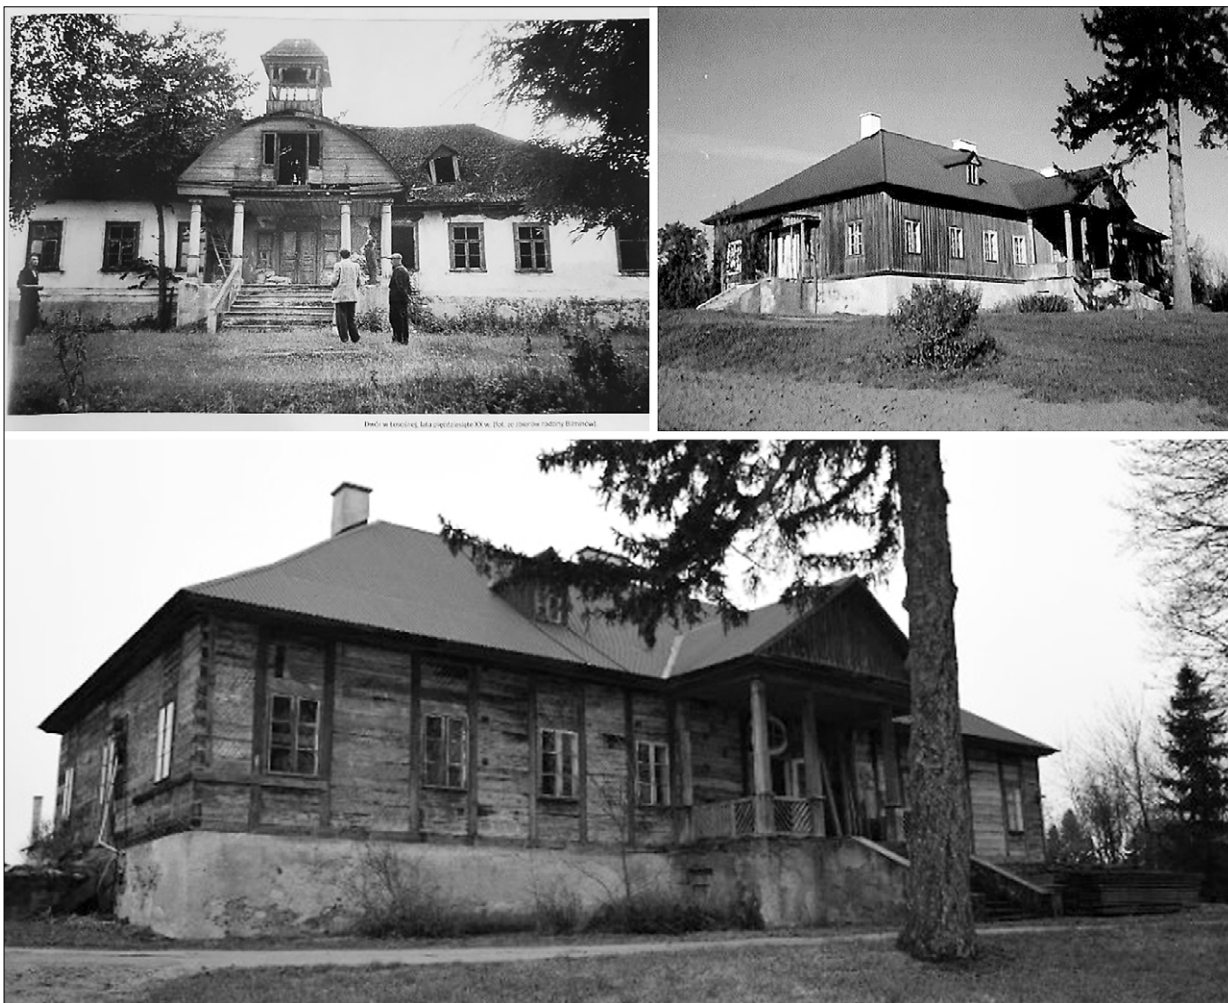
Ryc. 4. Porównanie widoku elewacji frontowej z lat 1957, 2003 i 2021; fot. ze zbiorów rodziny Bilminów, WUOZ oraz autorów.

Fig. 4. Comparison of the view of the front elevation from 1957, 2003 and 2021; photo from the collection of the Bilmin family, the WUOZ and the authors.

When the manor was acquired by the Bilmin family in 1926, further work was carried out, restoring it to its original appearance. A staircase was added, and the four front porch columns were removed from the front facade, giving it a portico shape. In 1957, the building passed into the hands of the state farms and fell into ruin. A thorough renovation was performed from 1960–1964, which included replacement of the foundation along with a portion of the walls, as well as reconstruction of the roof and the vertical boarding. At that time, the veranda and the glorie were removed from the north. The walls were constructed of logs, with a foundation of stone and plastered brick. The roof was covered with shingles with two symmetrical dormers at the front and three on the garden side. The window woodwork was typical for manor houses: wooden and six-windowed. In the middle of the entrance facade there is an ellipse-shaped window. The garden facade was symmetrical with respect to the entrance, with nine axes [Włoch, Stankiewicz 1996].

tinuously undergoing modernization and is not inhabited. The outer walls were stripped of their boards due to the need to replace several structural beams. A porch supported by four wooden columns leads to the entrance, which draws one towards twelve concrete stairs. According to the present owner, the stairs were originally located on both sides of the porch. On the side facing the garden, there is a window missing in the second axis on the right side of the building and the ellipse above it. Some structural beams were installed. From the southern side of the manor house, there are the remains of the foundation, which supported the now dismantled porch and the stairs leading to it.

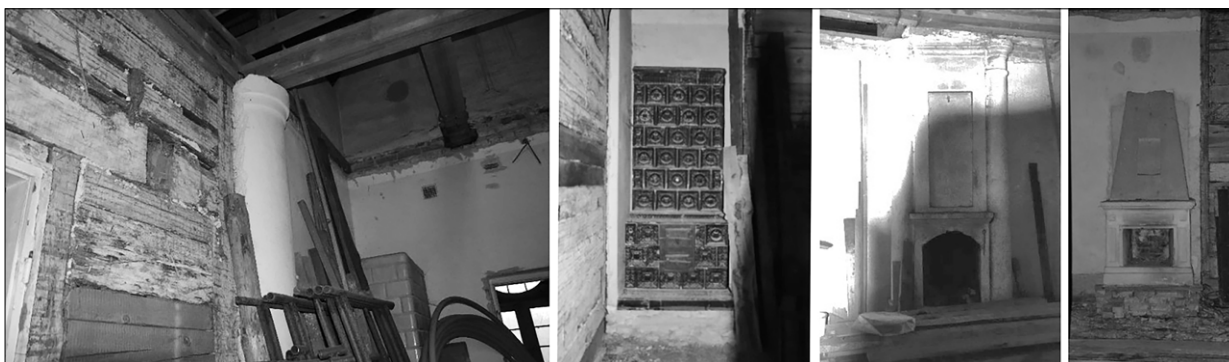
Ryc. 6. Zachowane półkolumny w korytarzu, piec i kominki, 2021; fot. autorzy.

Fig. 6. Preserved semi-columns in the corridor, stove and fireplaces; photo by the authors, 2021.

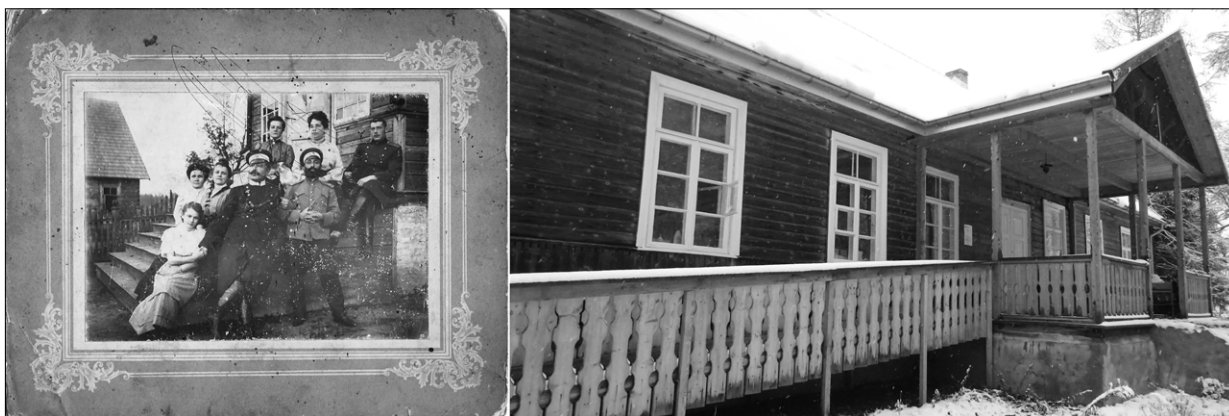
Ryc. 7. Widok na elewację z czasów przed 1914 oraz na główne wejście do obiektu w przybudówce wschodniej w 2021; fot. ze zbiorów właściciela oraz autorów.

Fig. 7. View of the facade from before 1914 and the main entrance to the building in the eastern annex from 2021; source: photo from the owner's collection and by the authors.
