## Rewaloryzacja wieży widokowej w Cedyni wraz z jej otoczeniem

## Revitalization of the Observation Tower in Cedynia and Its Surroundings

**Cytowanie / Citation:** Tuszyński M. Revitalization of the Observation Tower in Cedynia and Its Surroundings. *Wiadomości Konserwatorskie – Journal of Heritage Conservation* 2023, 75:86–103

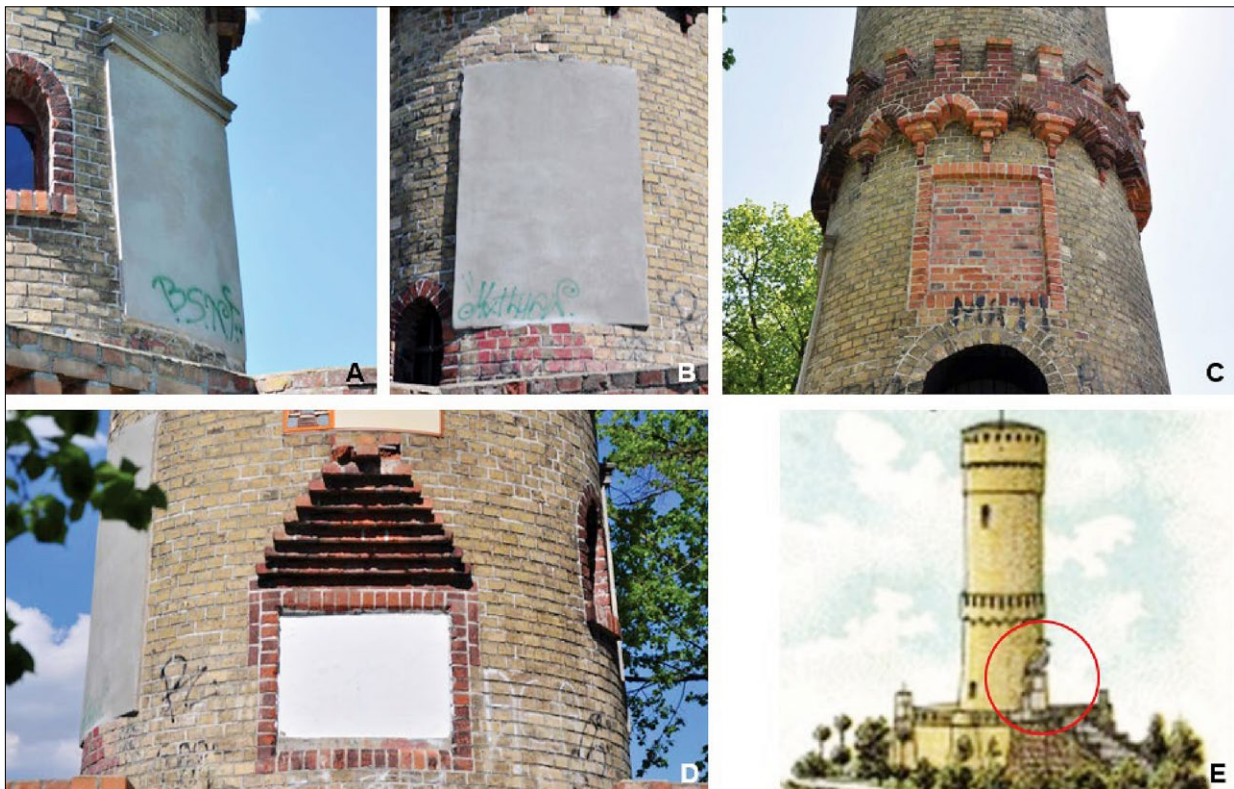
Ryc. 5. Detale dolnej części trzonu wieży; A – płyca od strony wsch., prawdopodobnie po żelwnej płycie inskrypcyjnej, B – płyca od strony zach., prawdopodobnie po żelwnej płycie inskrypcyjnej, C – nisza po tablicy inskrypcyjnej od strony płn.-zach., D – nisza po tablicy inskrypcyjnej od strony pd.-wsch., E – zaznaczona rzeźba orła nad niszą pd.-wsch. na pocztówce z 1904 r.

Fig. 5. Details of the lower part of the tower; A – panel on the east side, likely after the cast iron inscription plate, B – panel on the west side, likely after the cast iron inscription plate, C – niche after the inscription plaque on the northwest side, D – niche after the inscription plaque on the southeast side, E – marked eagle sculpture above the southeast niche in a postcard from 1904

Intensywnie użytkowana wieża zapewne była modernizowana i wprowadzano uzupełnienia w inskrypcjach, o czym świadczy forma dwóch tynkowanych płycin (ryc. 5a–b), na których umieszczone były prawdopodobnie żeliwne tablice pamiątkowe. Jedna z nich zwieńczona gzymsem z niewielkim naczółkiem wklęsło-wypukłym utrzymana jest w stylistyce nawiązującej wyraźnie do sztuki nowożytniej. Nie udało się znaleźć historycznych przekazów na temat funkcji tych detali architektonicznych. Nie potwierdzono w źródłach historycznych, by było to upamiętnienie żołnierza Khuna poległego podczas niemieckiej interwencji w powstaniu bokserów (Chiny, 1900–1901) jak podaje oficjalny internetowy portal Cedyńi [<https://cedynia.pl/wieza-widokowa-w-cedyni/>]. Bardziej prawdopodobne, że na obu płycinach znajdowały się tablice z nazwiskami żołnierzy poległych w I wojnie światowej i umieszczono je po 1918 roku. Możliwe, że w okresie międzywojennym, ze względu na znaczne zużycie techniczne, wykonano nowe lub gruntownie przebudowano istniejące metalowe schody wewnątrz wieży.

The intensively used tower was likely modernized, and additions to the inscriptions were made, as indicated by the presence of two plastered panels (Fig. 5a–b) on which presumably cast iron commemorative plaques were placed. One of them, crowned with a cornice featuring a small concave-convex pediment, is stylistically reminiscent of early modern art. No historical records confirming the purpose of these architectural details have been found. Historical sources do not confirm that these were commemorations of the soldier Khun, who fell during the German intervention in the Boxer Rebellion (China, 1900–1901), as stated on the official website of Cedynia [<https://cedynia.pl/wieza-widokowa-w-cedyni/>]. More likely, both panels contained plaques bearing the names of soldiers who fell during the First World War and were placed after 1918. It is possible that in the interwar period, due to significant technical wear, new metal stairs inside the tower were either manufactured or extensively rebuilt.

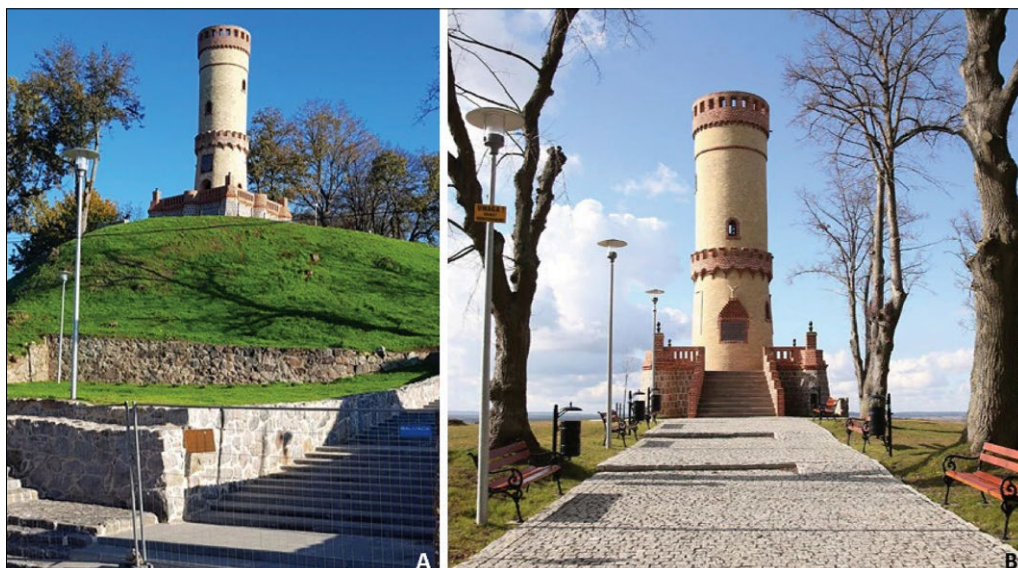
Ryc. 10. Widoki wieży i jej otoczenia po zakończeniu prac rewaloryzacyjnych, 2021 r.; A – od ul. T. Kościuszki, B – od ul. Cmentarnej  
 Fig. 10. Views of the tower and its surroundings after the completion of the restoration works, 2021; A – from T. Kościuszki Street, B – from Cmentarna Street
