ZAGROŻENIA DROGOWE SPOWODOWANE RUCHEM CIĄGNIKÓW ROLNICZYCH I POJAZDÓW WOLNOBIEŻNYCH

Publikacja odnosi się do problemu bezpieczeństwa pojazdów wolnobieżnych i ciągników rolniczych korzystających z jezdni w warunkach niedostatecznej widoczności. Wskazano uwarunkowania prawne, regulujące zasady poruszania się pojazdów wolnobieżnych i ciągników rolniczych z przyczepami w warunkach po zapadnięciu zmroku. Przytoczono przykłady zdarzeń drogowych z udziałem ciągników rolniczych, które kończyły się ciężkimi skutkami. Kończącym akcentem publikacji są wnioski, które podkreślają jak groźne są zdarzenia z udziałem pojazdów wolnobieżnych i ciągników rolniczych spowodowane ich niedostatecznym oświetleniem.

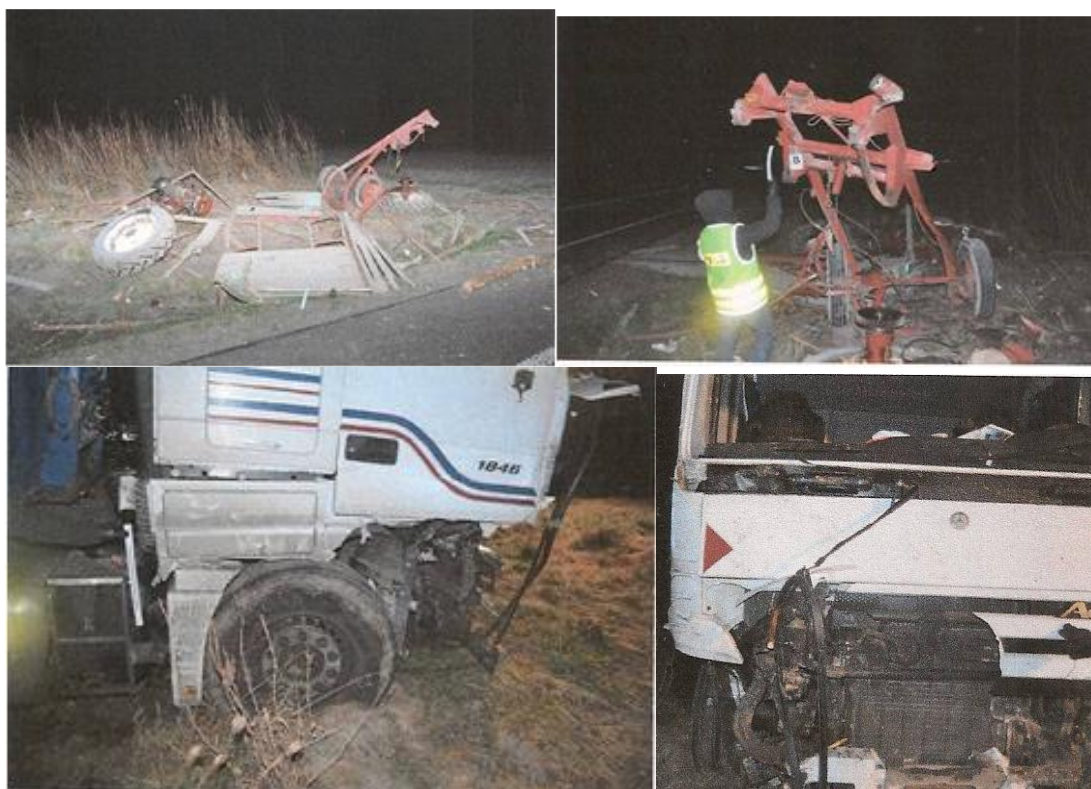
Rys. 1. Uszkodzenia pojazdów

zabezpieczono do badań żarówki światła pozycyjnego ciągnika rolniczego i przyczepy. Skutki zdarzenia były rozległe i polegały na całkowitym rozczłonkowaniu dwuosiowej przyczepy rolniczej załadowanej drewnem opalowym z rozerwaniem i przemieszczeniem ciągnika rolniczego oraz uszkodzeniami przedniej części czołowej powierzchni ciągnika samochodowego marki Mercedes Benz. Uszkodzenia pojazdów zilustrowano na rys.1.

Z sytuacji zderzeniowej wynika, że pomimo podjętego przez kierującego pojazdem członowym hamowania doszło do najechania pojazdu na tył przyczepy załadowanej drewnem opalowym i sprzęgniętej z ciągnikiem rolniczym. Dokładniej prawa przednia część kabiny kierowcy ciągnika samochodowego uderzyła w tylną lewą część przyczepy rolniczej. Skutki wypadku wskazują na znaczną dynamikę zderzenia pojazdów, na który wpływ miała prędkość ciągnika samochodowego z naczepą napełnioną ładunkiem o masie około 14 ton. Jak wykazała analiza zapisu tachografu cyfrowego samochodu ciężarowego jego prędkość w chwili gdy kierujący nim przystąpił do hamowania wynosiła 86 km/h, przy dopuszczalnej dla miejsca zderzenia 90 km/h.

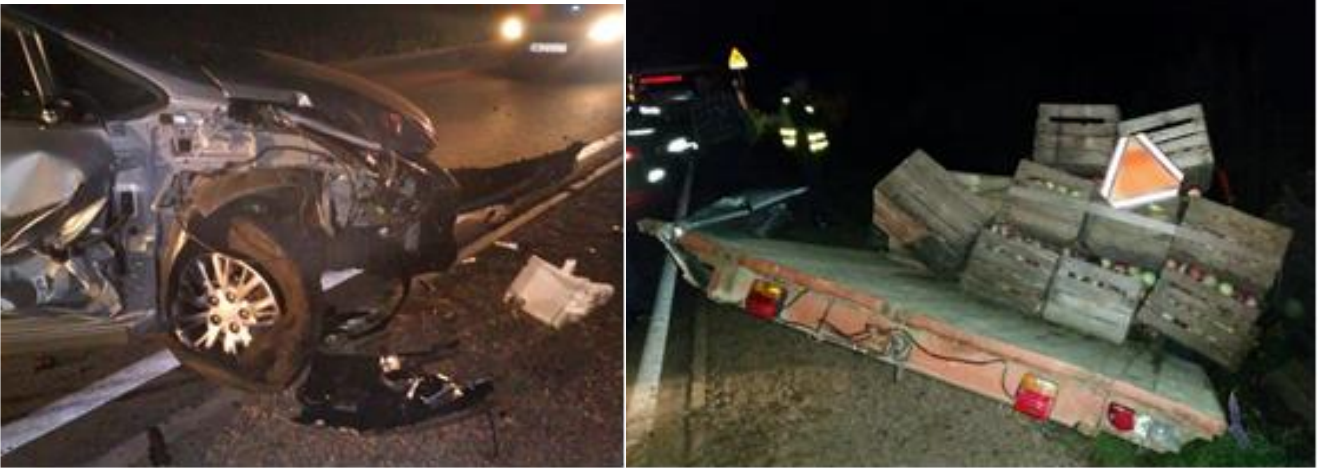
Rys. 2. Uszkodzenia pojazdów

Doszło do uderzenia prawo narożnego samochodu osobowego w lewe tylne naroże przyczepy sprzęgniętej z ciągnikiem rolniczym. Skutkiem zderzenia były rozległe uszkodzenia pojazdów uczestniczących w wypadku.

Wstępna analiza materiału dowodowego wykazała, że kierujący samochodem osobowym zbyt późno rozpoznał jadącą przed nim przyczepę, przystąpił do działań obronnych polegających na hamowaniu pojazdem z ominięciem przeszkody. Jednakże z powodu zbliżania się z naprzeciwka innego pojazdu, podjęte przez kierującego samochodem osobowym manewry okazały się nieskuteczne i doszło do uderzenia samochodu osobowego w tył poprzedzającego pojazdu, tj. w tył przyczepy załadowanej jabłkami. Zasadniczym problemem analizowanego zdarzenia było oświetlenie tyłu przyczepy ciągnikowej oraz zawieszoną na skrzynkach z jabłkami trójkątną tablicą wyróżniającą, które kierujący samochodem osobowym zbyt późno rozpoznał.

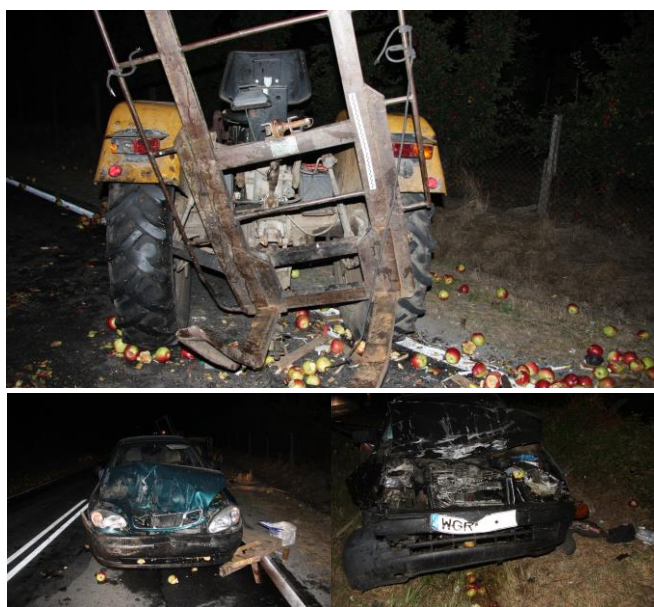
Rys. 4. Uszkodzony ciągnik rolniczy i samochody osobowe

Do wypadku doszło we wrześniu 2016 roku około godziny 19³⁰ na drodze wojewódzkiej. W zdarzeniu brały udział dwa samochody osobowe i ciągnik rolniczy URSUS C-335 przewożący na widłaku zabudowanym z tyłu ciągnika kilkanaście skrzynek z jabłkami, które znajdowały się na palecie o wymiarach 1,2 x 1,0 m. Wypadek polegał na czołowym uderzeniu samochodu osobowego marki Opel w tył ciągnika rolniczego transportującego jabłka, w wyniku czego kierujący samochodem osobowym doznał ciężkich obrażeń ciała. Nadto za samochodem osobowym Opel jechał kolejny samochód osobowy marki Daewoo, którego kierujący unikając zderzenia z poprzedzającym go pojazdem przemieścił samochód na lewy pas jezdni, gdzie zderzył się z ciągnikiem rolniczym odrzuconym w wyniku pierwszego zderzenia z samochodem Opel. Wielofazowy i groźny wypadek drogowy jest trudny do rozstrzygnięcia z uwagi na zróżnicowany materiał osobowy. Kluczowym zagadnieniem dla analizowanego zdarzenia jest prawidłowość oświetlenia ciągnika przewożącego w dość nietypowy sposób skrzynki z jabłkami. Zachodzi podejrzenie, że przewożony ładunek mógł zasłaniać tylne światła ciągnika rolniczego oraz, że brak było trójkątnej tablicy wyróżniającej. Z analizy wymiarów oraz zajmowanej przestrzeni przez skrzynki z jabłkami wynika, że światła tylne ciągnika mogły być niewidoczne dla kierującego samochodem Opel, który rozpoznając „ścianę ze skrzynkami” nie zdążył do chwili uderzenia podjąć jakichkolwiek manewrów obronnych. Drugą fazą przebiegu zdarzenia, tj. uderzenie samochodu Daewoo w ciągnik rolniczy było skutkiem podjętego przez kierującego samochodem Daewoo manewru obronnego w celu uniknięcia zderzenia z poprzedzającym go samochodem Opel. Na rys. 4 zilustrowano uszkodzenia pojazdów biorących udział w przedmiotowym zdarzeniu drogowym.
