Mateusz Budziakowski*

Lipnicki słup podcieniowy – identyfikacja przestrzeni miejskiej

Arcade columns from Lipnica – identification of urban space

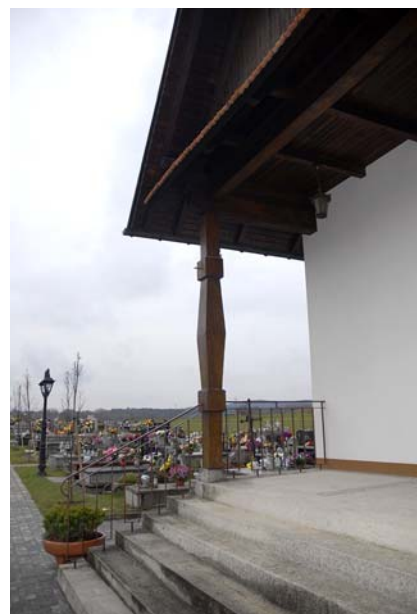
Ryc. 4. Kaplica cmentarna – przykład słupów o złych proporcjach
Fig. 4. Cemetery chapel – example of columns with wrong proportions

- kaplica cmentarna na nowym cmentarzu, która jednak posiada słupy o przerysowanych proporcjach, zatem nie została uwzględniona w analizie (warto jednak wspomnieć o niej jako przykładzie negatywnym, wskazującym, do czego doprowadzić może niekontrolowana dowolność w nawiązywaniu do form historycznych),
- dom w Lipnicy Murowanej (nr 104),

- the chapel in the new cemetery, which nevertheless has columns with exaggerated proportions, thus was not included in the analysis (it is worth mentioning as a negative example, showing what uncontrolled latitude in alluding to historical forms could lead to),
- a house in Lipnica Murowana (no 104),
