# Erozja polskiego wybrzeża wydmorego przez spiętrzenia sztormowe w sezonie 2018/19, w tym spiętrzenie Zeetje

Erosion of the Polish dune coast by storm surges in the 2018/19 season, including the Zeetje surge

Tomasz Arkadiusz Łabuz

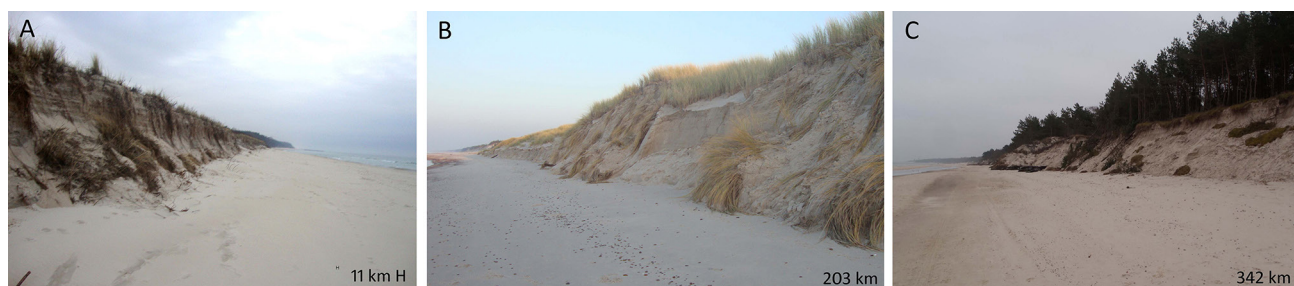
Ryc. 4. Skutki erozji po sztormach w 2018 r. na cyplach odcinków erozyjnych: A – Mierzeja Helska (11 km H), B – Mierzeja Łebska (203 km), C – Mierzeja Resko (342 km)

Fig. 4. Erosion effects after surges in 2018 on promontories of retreat (erosive) sections: A – Hel Spit (11 km H), B – Łebsko Sandbar (203 km), C – Resko Sandbar (342 km)

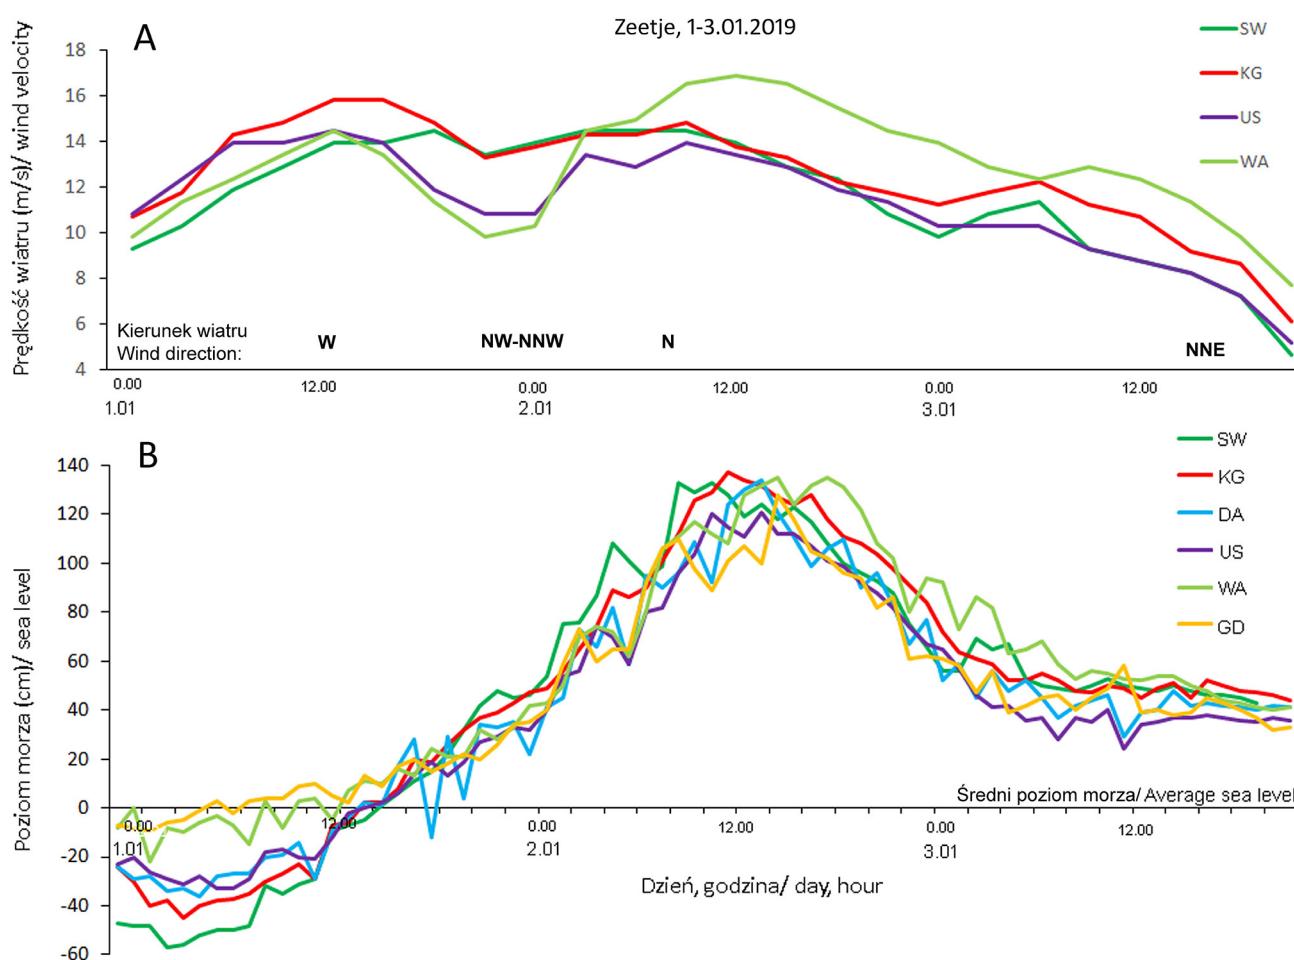
Ryc. 7. Warunki anemometryczne i hydrograficzne podczas sztormu Zeetje w wybranych portach polskiego wybrzeża (akronimy patrz ryc. 1D, tab. 2, 4) (na podstawie danych z Kapitanatów portów): A – zmiany prędkości i kierunku wiatru, B – zmiany poziomu morza

Fig. 7. Anemometric and hydrographic conditions during surge Zeetje in selected harbors of Polish coast (for acronyms see fig. 1D, tab 2 i 4) (based on data from Harbor Master’s Offices). A – changes in wind velocity and direction. B – changes in the sea level

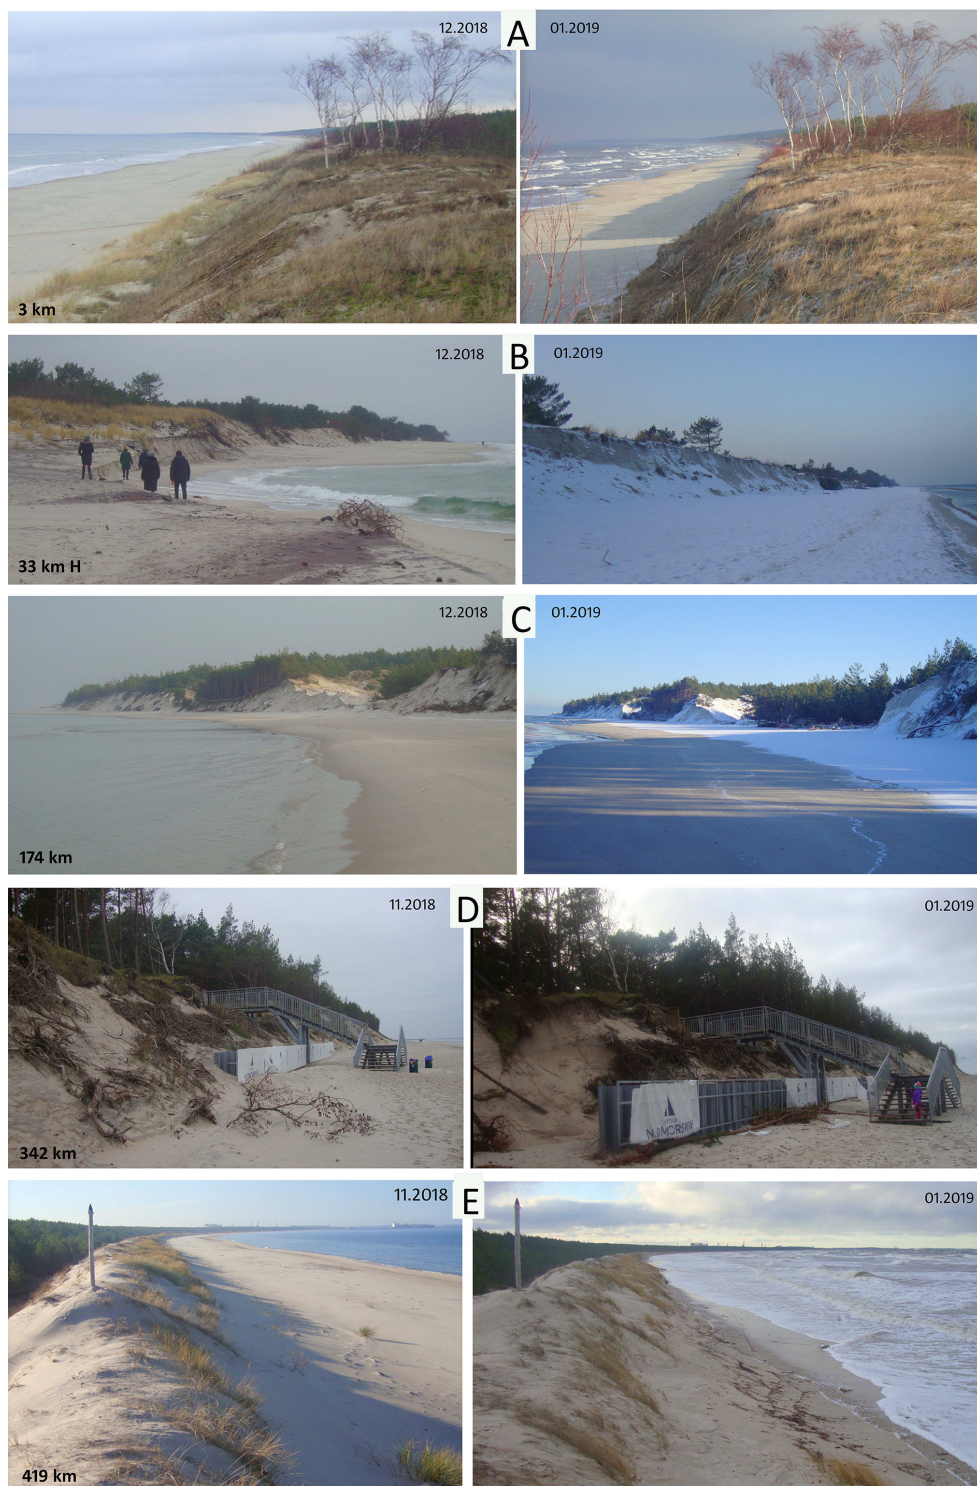
Ryc. 9. Przykłady erozji wydym przez sztormy w okresie 2018/2019: A – erozja niskiego wału wydmy przedniej przez sztorm Zeetje, Mierzeja Wiślana, km 3 (kilometraż brzegu patrz ryc. 1 A, tab. 1), B – erozja wydym na przylądku po podcięciu i zwężeniu plaży w 2018 r., Mierzeja Helska, km 33 H, C – erozja wydym lądowych w wyniku abradowania przylądka od zachodu po sztormach w 2018 i po sztormie Zeetje, Mierzeja Sarbska, km 174, D – erozja przy odbudowanych schodach na plażę (zniszczonych w 2017 r.), Mierzeja Reska, km 342, E – erozja w trakcie sztormu Zeetje, Mierzeja Bramy Świny, km 419

Fig. 9. Examples of dune erosion by storms in 2018/2019: A – erosion of the low foredune by surge storm Zeetje, Vistula Sandbar, km 3 (for shore kilometer see Fig. 1A, Table 1), B – erosion of dunes on the promontory after beach narrowing and cutoff in 2018, Hel Spit, km 33 H, C – erosion of inland dunes due to promontory cutoff from the west after storms in 2018 and after storm Zeetje, Sarbsko Sandbar, km 174, D – erosion at the rebuilt steps to the beach (destroyed in 2017), Reska Spit, km 342, E – erosion during Zeetje surge storm, Świna Gate Sandbar, km 419

morza ponad 1,3 m, erozja średnia dochodziła od 2,5 do 4,0 m. Na 25% przypadków pomierzonych profili, erozja wynosiła 1–2 m. Do 75% pomierzonych profili wykazywało erozję do 3 m na zachodnim wybrzeżu, 2 m na środkowym i ponad 4 m na wschodnim. Co wprost ma związek z maksymalnym poziomem morza podczas spiętrzenia sztormowego Zeetje. Na wybrzeżu środkowym poziom morza wynosił do 1,2 m, a na zachodnim i wschodnim ponad 1,3 m ponad poziom średni. Dokumentację fotograficzną erozji wydm przedstawia rycina 9.

Na zachodnim wybrzeżu średnie cofanie podstawy wydm wynosiło 2–3 m, a maksymalne 7 m. Większa erozja wystąpiła na odcinkach ze zmianą przebiegu linii brzegowej, gdzie występują również niewielkie przylądki, tak jak na wybrzeżu wschodnim (ryc. 9D, 10F). Na wklęsłym brzegu Mierzei Bra-

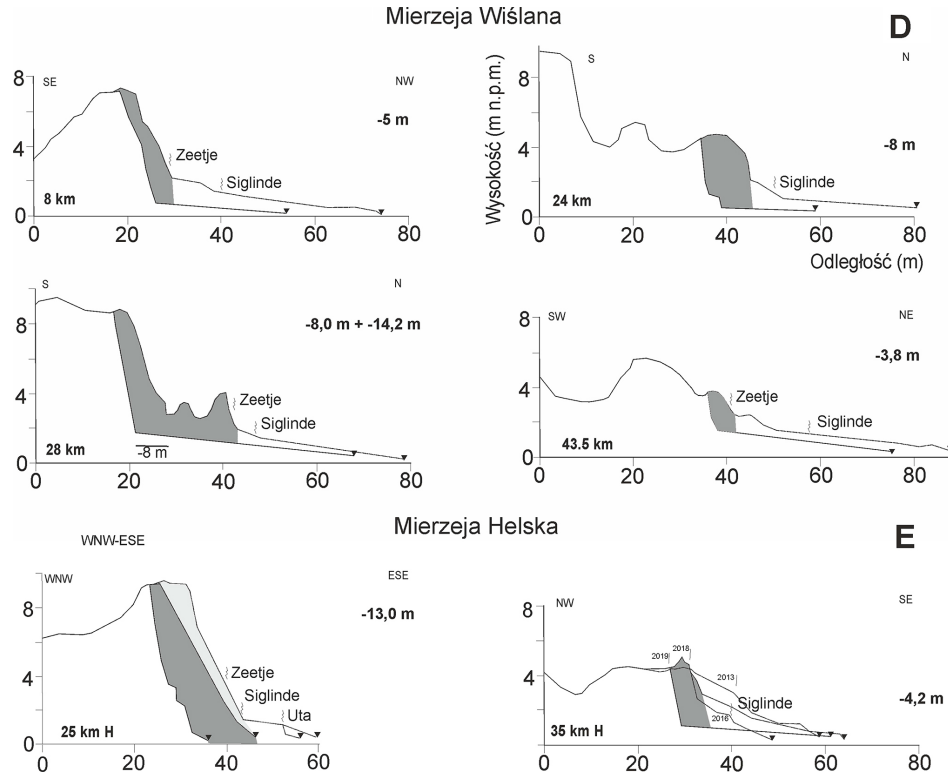
Ryc. 10D-E. Erozja wydm na wschodnim wybrzeżu po sztormie Zeetje. D – erozja wałowych i wysokich wydm lądowych na Mierzei Wiślanej. E – erozja wałowych i wysokich wydm lądowych na Mierzei Helskiej

Fig. 10D-E. Erosion of dunes on the east coast after Zeetje surge. D – erosion of foredunes and high inland dunes on Vistula Sandbar. E – erosion of foredunes and high inland dunes on Hel Spit

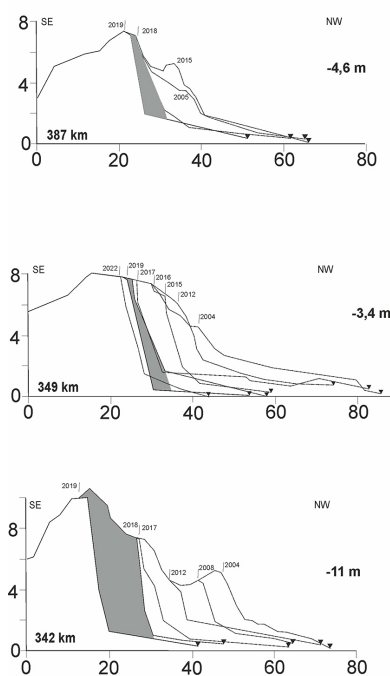
Ryc. 10F-G. Erozja wydm na wybrzeżu zachodnim po sztormie Zeetje, E – cofanie wydm na przylądkach, F – erozja na brzegu o innym przebiegu, Mierzeja Bramy Świny

Fig. 10F-G. Erosion of dunes on the west coast after surge Zeetje: E – retreat of dunes on the promontories, F – erosion on the coast with a different course, Świna Gate Barrier

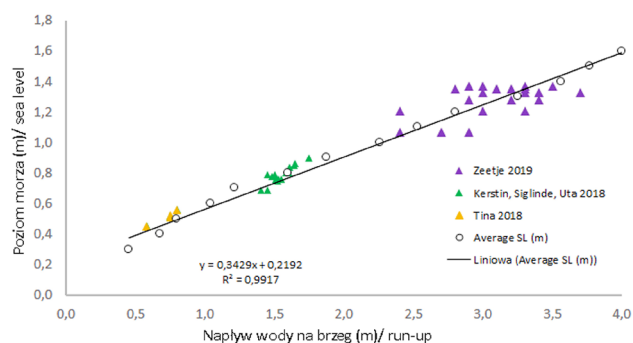
Ryc. 12. Związek poziomu morza (HSL) do pomierzonej wysokości napływu fali (HSLr) podczas wybranych spiętrzeń z okresu jesienno-zimowego 2018/19 na tle średniej wieloletniej

Fig. 12. Relationship of sea level (HSL) to the measured wave run-up height (HSLr) during selected surges in the Autumn-Winter period 2018/19 against the background of the long-term average

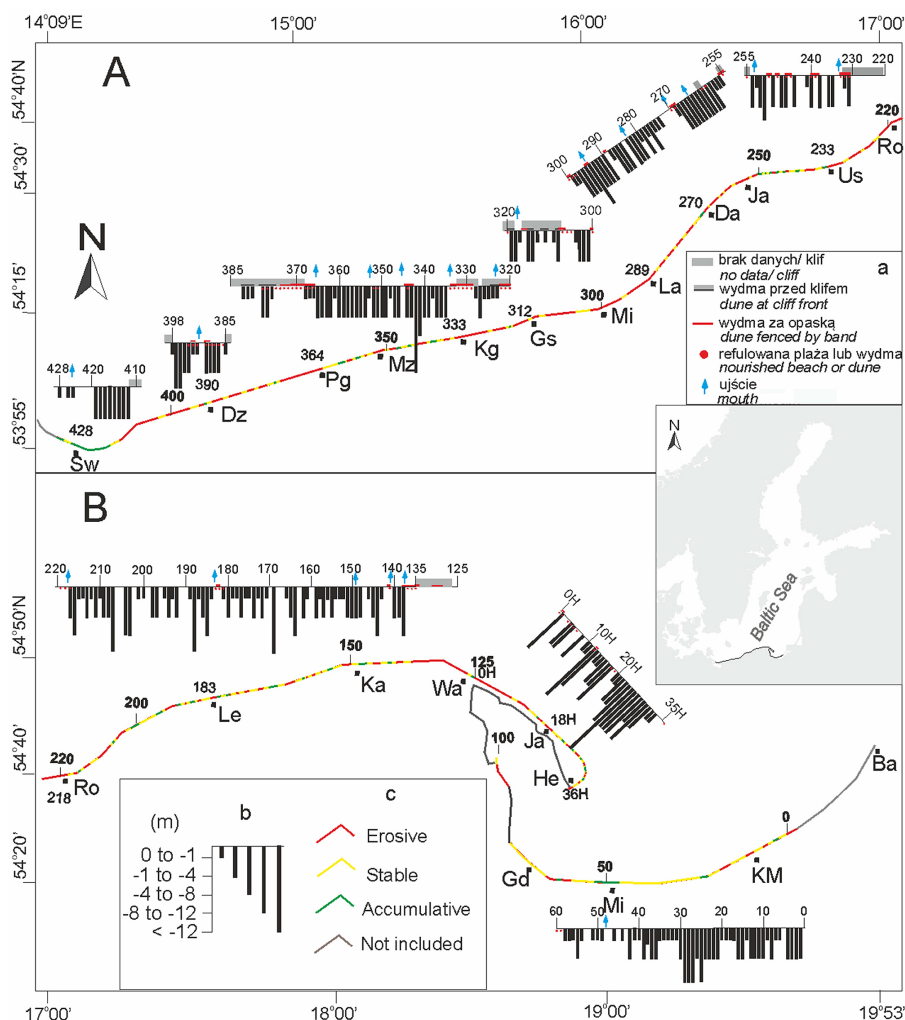
Ryc. 15. Wielkość erozji wydm polskiego wybrzeża podczas sztormu Zeetje: A – zachodnie i środkowe wybrzeże, B – wschodnie wybrzeże

Fig. 15. Magnitude of erosion of dunes of the Polish coast during the Zeetje storm: A – west and central coast, B – east coast

W wyniku rozwoju dużego spiętrzenia sztormowego wywołanego przez układ niżowy Zeetje z początku 2019 r. na polskim wybrzeżu Bałtyku obserwowano dużą erozję wydm, rozumianą jako cofanie ich podstawy (ryc. 15). Średnia wartość erozji dochodziła do 3 m, a maksymalna do 9–14 m. Największa erozja wydm wystąpiła w zachodniej części przylądków rozpoznanych na mierzejach wschodniego wybrzeża. Przylądki związane są z rozpoznanymi strefami układów zatok erozyjnych, które sąsiadują z odcinkami akumulacyjnymi (Zawadzka-Kahlau 1999, Pruszek, Zawadzka 2008). Plaże po zachodniej stronie przylądków są prostopadle ekspozowane na falowanie z kierunku NW i skośnie do NNW–NNE. Są zawsze niższe i węższe, ponieważ zazwyczaj podlegają erozji przez częste spiętrzenia sztormowe z kierunku NW.
