Metody nieniszczącej diagnostyki zagrożenia korozyjnego stali zbrojeniowej w konstrukcjach betonowych

Metoda potencjometryczno-opornościowa

Przykłady badań poligonowych Opis badań

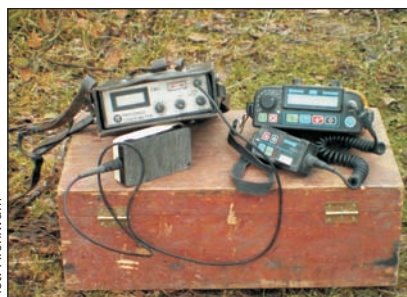
Fot. 1. „Cover-Master” – model CM52 (z lewej) oraz model CM9 (z prawej)

nicznego badanej konstrukcji oraz zlokalizowanie i określenie charakteru występujących uszkodzeń. Kolejnym krokiem było naniesienie na badanych powierzchniach ortogonalnych siatek punktów pomiarowych, zbliżonych do rzeczywistego rozstawu wkładek zbrojeniowych. Poszczególne pręty zbrojeniowe zlokalizowano za pomocą metody elektrooporowej, wykorzystując urządzenie pomiarowe pokazane na fot. 1. Te same urządzenie zostało także wykorzystane do nieniszczącej oceny grubości betonowej otuliny.

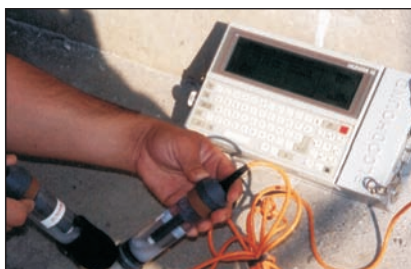
Fot. 2. Widok zestawu pomiarowego „BLOODHOUND“

Zasadnicze badania przeprowadzono za pomocą zestawu pomiarowego o nazwie „Bloodhound“, który oprócz rejestracji rozkładu potencjałów stacjonarnych, uwzględni gradient potencjału oraz umożliwia równoczesny pomiar oporności elektrycznej betonowej otuliny. Urządzenie to, przedstawione na fot. 2, składa się z miliwoltomierza o dużym oporze wewnętrznym oraz elektrody pomiarowej w postaci półogniwa srebrochlorowego (Ag/AgCl). Zestaw pomiarowy jest dodatkowo wyposażony w przenośne urządzenie elektroniczne, pozwalające na automatyczne gromadzenie danych oraz ich bezpośrednią analizę, a także późniejsze opracowanie za pomocą specjalistycznego oprogramowania. Sam pomiar polegał na kolejnym przykładaniu elektrody do zwilżonej wodą powierzchni betonu w naniesionych wcześniej punktach pomiarowych, przy czym urządzenie pomiarowe zostało uprzednio połączone z wybranym i wcześniej odkutym prętem zbrojeniowym (fot. 3). W tak powstałym układzie elektrycznym rejestrowano napięcie, którego wartość jest uzależniona od aktywności korozyjnej znajdującego się pod elektrodą zbrojenia. Uzyskane wyniki były automatycznie przenoszone do pamięci miernika. Badania poprzedziła kalibracja elektrody pomiarowej oraz sprawdzenie ciągłości zbrojenia.

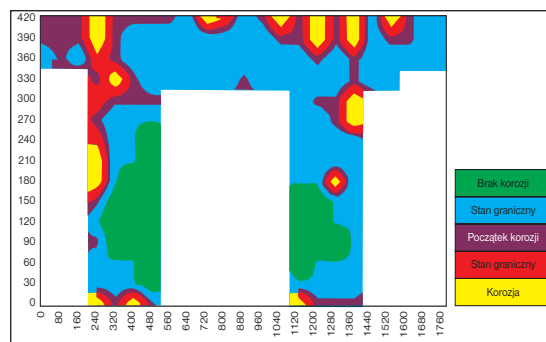
Rys. 1. Mapa rozkładu potencjału korozyjnego badanego fragmentu konstrukcji

- rozkład potencjału korozyjnego (rys. 1)
- rozkład oporności otuliny betonowej (rys. 2).

Analiza porównawcza uzyskanych wyników wykazała, że wzdłuż górnej krawędzi oczepu oraz w jego górnych partiach występuje znaczne zagrożenie korozyjne wkładek zbrojeniowych (kolor żółty i czerwony na rys. 1 i 2). Podobne zagrożenie występuje także w górnych fragmentach słupów oraz przy ich krawędziach zewnętrznych. Stwierdzono ponadto, iż szybkemu rozwojowi korozji stali zbrojeniowej sprzyja w tym przypadku znaczne przekroczenie dopuszczalnego stężenia jonów chlorkowych zarówno w oczepach, jak i w słupach oraz skarbonatyzowanie powierzchniowej warstwy betonu, sięgające średnio 50% grubości betonowej otuliny prętów zbrojeniowych. Obszary, na których stwierdzono korozję wkładek zbrojeniowych, pokrywają się z obszarami zawilgoceń i zacieków wapiennych z ustroju niosącego, spowodowanych brakiem szczelności urządzeń dylatacyjnych i uszkodzeniami izolacji pomostu.

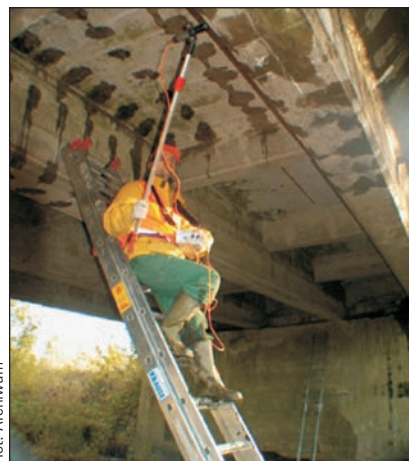
Fot. 3. Widok badanego fragmentu konstrukcji w czasie pomiarów

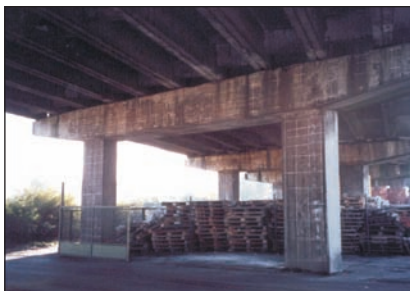
Fot. 4. Widok przyjętego do badań fragmentu konstrukcji (podpora nr 23)

W trakcie kompleksowych badań stanu technicznego betonowej konstrukcji wiaduktu drogowego nad torami PKP w miejscowości Kutno w ciągu ulicy Łęczyckiej dokonano oszacowania zagrożenia korozyjnego zbrojenia betonowych podpór tego obiektu (fot. 4). Badania obejmowały zarówno powierzchnię boczną oczepu, jak i obu słupów. Uzyskane wyniki pomiarów potencjometryczno-opornościowych przedstawiono w postaci barwnych wykresów warstwowych ilustrujących odpowiednio:
