OCENA STANU TECHNICZNEGO MASZYN GÓRNICTWA ODKRYWKOWEGO PO WIELOLETNIEJ EKSPLOATACJI WSPOMAGANA METODAMI NUMERYCZNO-EKSPERYMENTALNYMI

TECHNICAL CONDITION ASSESSMENT OF SURFACE MINING MACHINERY WITH THE USE OF NUMERICAL AND EXPERIMENTAL METHODS

Eugeniusz Rusiński, Jerzy Czmochocki, Marcin Kowalczyk, Przemysław Moczko, Grzegorz Przybyłek – Katedra Konstrukcji i Badań Maszyn, Wydział Mechaniczny, Politechnika Wroclawska

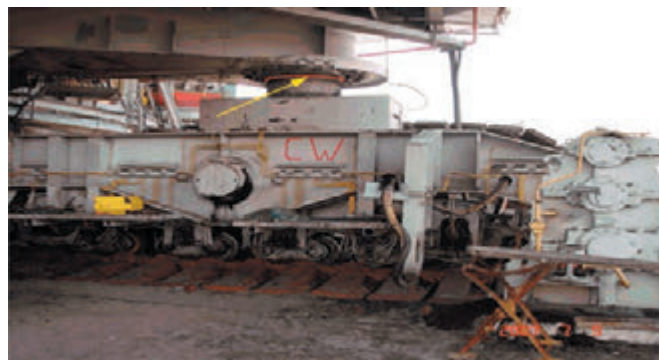
Rys. 2. Pęknięcia słupów podporowych koparki SRs-2000

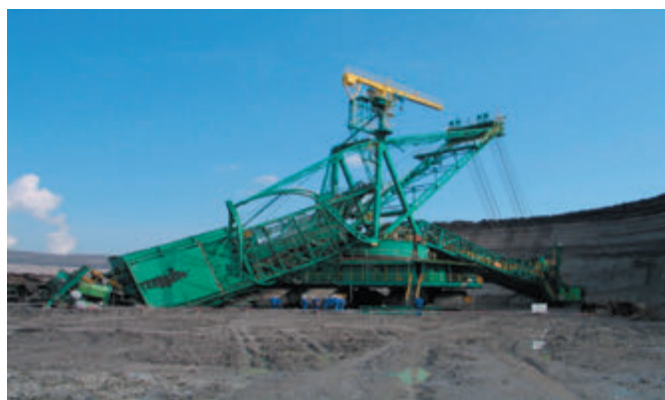
Rys. 1. Awaria koparki KWK-1400

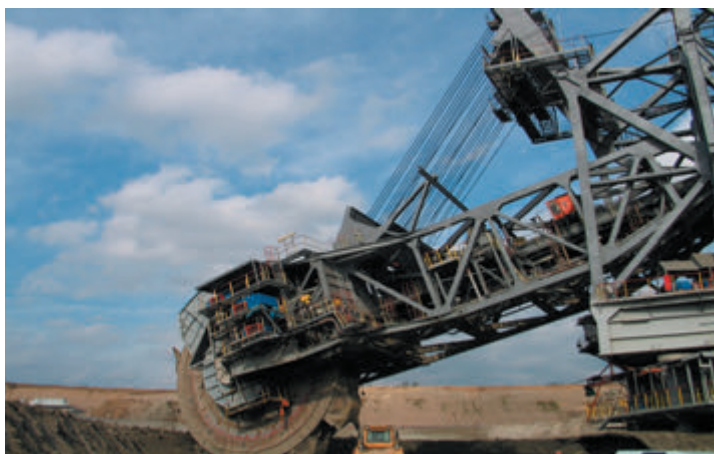
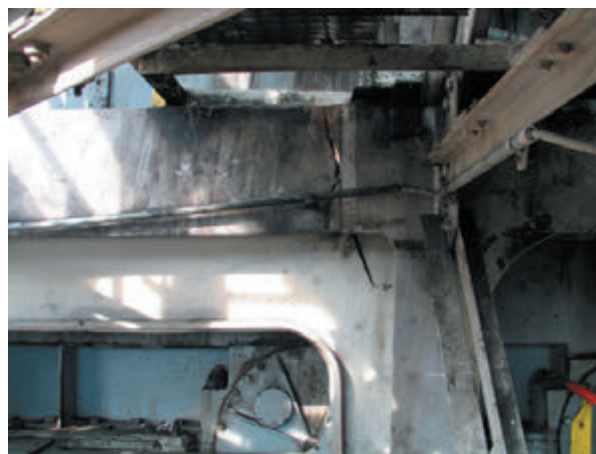
Rys. 4. Pęknięcie głowicy wysięgnika koła czerpakowego koparki SchRs-4600x30

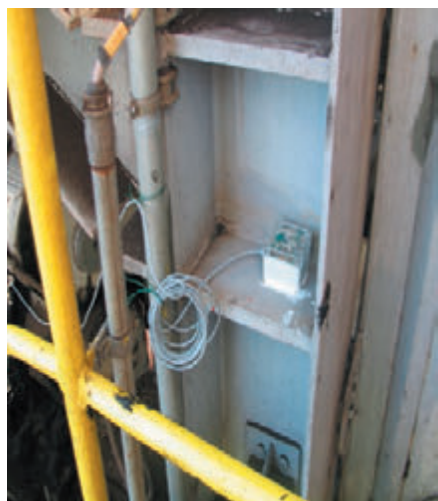
Jednym z ważniejszych etapów oceny możliwości dalszej eksploatacji maszyny są pomiary rzeczywistych oddziaływań dynamicznych, którym poddawany jest ustrój nośny. W tym celu opracowano autonomiczny układ pomiarowy (rys. 5) pozwalający rejestrować zmiany obciążeń występujących na kole czerpakowym w dłuższym okresie czasu [5]. Siły występujące podczas urabiania określono w sposób pośredni poprzez pomiary tensometryczne na belce momentowej układu napędowego

Rys. 5. Autonomiczny rejestrator dwukanałowy z pomiarów tensometrycznych

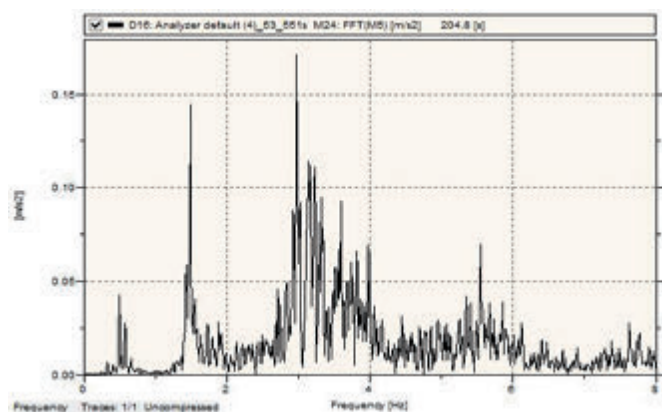
Na podstawie pomiarów drgań określono wartości skuteczne przyspieszeń zarejestrowanych w poszczególnych punktach pomiarowych i porównano z wartościami normowymi [4]

przyjmowanymi do obliczeń ustrojów nośnych maszyn podstawowych górnictwa odkrywkowego. Stwierdzono przekroczenia wskaźnika obciążeń dynamicznych D dla wszystkich podstawowych zespołów nadwozia koparki. Te zmierzone wartości wskaźników dynamicznych uwzględniono w odpowiednich kojarzeniach obciążeń podczas obliczeń wytrzymałościowych.

Rys. 8. Widmo amplitudowo-częstotliwościowe przyspieszeń pionowych w punkcie 4

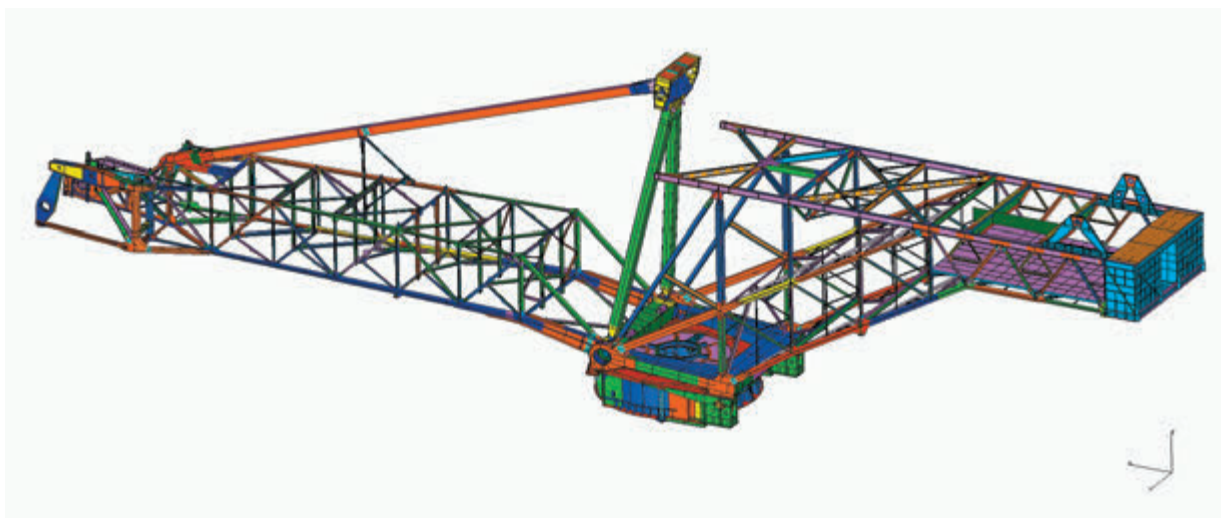
Obliczenia wytrzymałościowe MES są w tym projekcie kluczowe, gdyż umożliwiają zidentyfikować najbardziej obciążone węzły konstrukcyjne. W przypadku tak złożonych obiektów, jakimi są konstrukcje nośne koparek, jest to zagadnienie niezmiernie trudne. W celu osiągnięcia zamierzonego celu, jakim jest określenie wyężenia węzłów konstrukcyjnych podjęto próbę opracowania modelu powłokowego (rys. 9). W modelu takim każda blacha (płyta, powłoka) modelowana jest za pomocą powierzchni środkowej, na której generowane są elementy skończone powłokowe niosące informację o zastosowanej grubości blachy [12]. Model geometryczny ustroju nośnego nadwozia koparki SRs-2000 złożony z powierzchni opracowano na podstawie dokumentacji dostarczonej przez

Rys. 9. Model geometryczny powierzchniowy ustroju nośnego nadwozia koparki SRs-2000

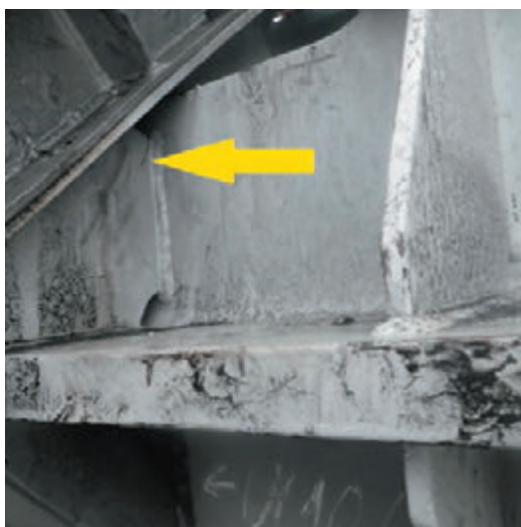
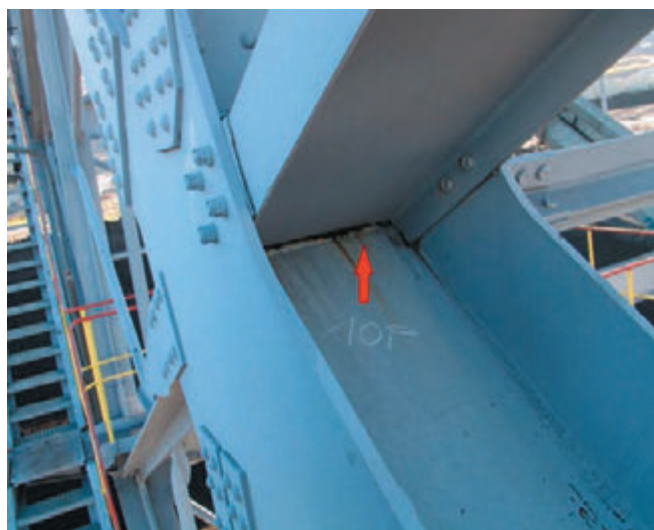
Podczas badań zastosowano metodę magnetyczno-proszkową mokrą z magnesowaniem magnesem stałym. Do wykrywania rozproszonego pola magnetycznego użyto proszku magnetycznego w aerozolu, który nanoszono na badany element w trakcie magnesowania. Miejsca badania odfuszczano oraz pomalowano farbą podkładową w celu polepszenia czytelności defektografów proszkowych. W badanej konstrukcji zlokalizowano nieliczne miejsca, w których zaobserwowano pęknięcia i ślady produktów korozji będące efektem braku odpływu wody z opadów atmosferycznych (rys. 13).

Rys. 13. Badania defektoskopowe nieniszczące: a) pęknięcie w konstrukcji wyrzutnika kamieni, b) produkty korozji, będące efektem braku odpływu wody
