Badania archeologiczno-architektoniczne przy ul. Oławskiej 12 we Wrocławiu jako przykład wyprzedzających działań w zwartej tkance staromiejskiej

Tekst prezentuje wyniki wyprzedzających badań archeologiczno-architektonicznych przeprowadzonych w 2015 roku przez zespół pod kierunkiem dr. inż. arch. Piotra Kmiecika i dr. Roberta Szweda.

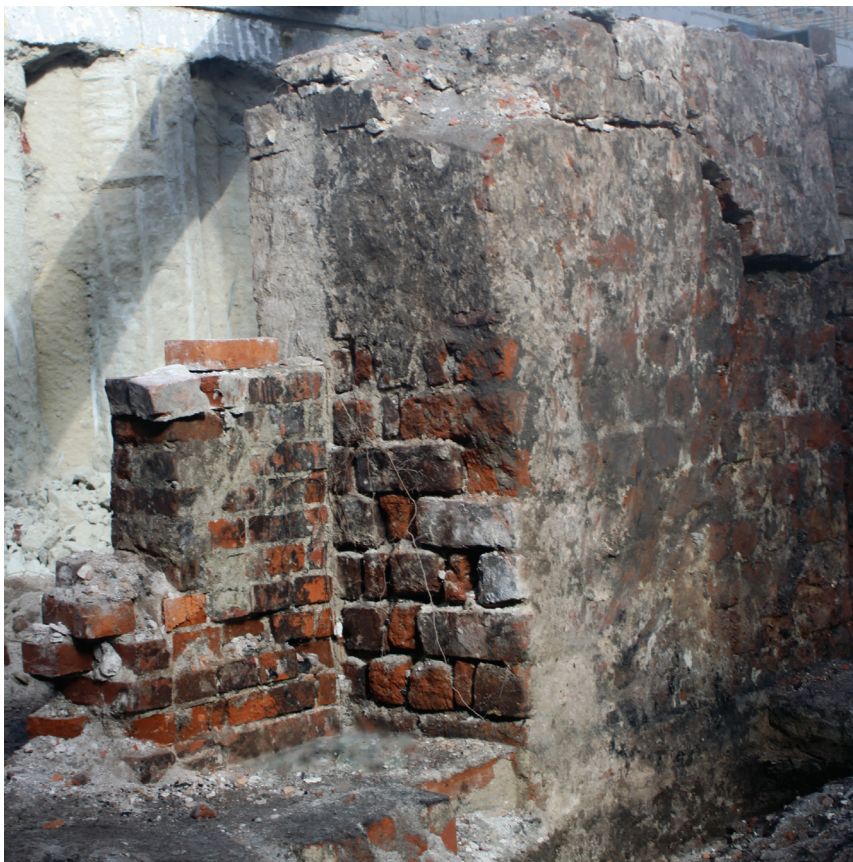
Fot. 1. Widoczny fragment muru 1. fazy budowlanej

Fragmenty zabudowy szacowanej na XV–XVI wiek. Niewielkie odcinki murów z cegły palcówki o wymiarach około 10 x 15 x 30 cm na zaprawie wapienno-piaskowej, w wątku jednowozówkowym. Ze względu na brak jakiegokolwiek materiału mogącego posłużyć do datowa-

nia oraz niewielkie rozmiary samych elementów określenie ich wieku traktować należy jako przybliżone (fot. 1.).

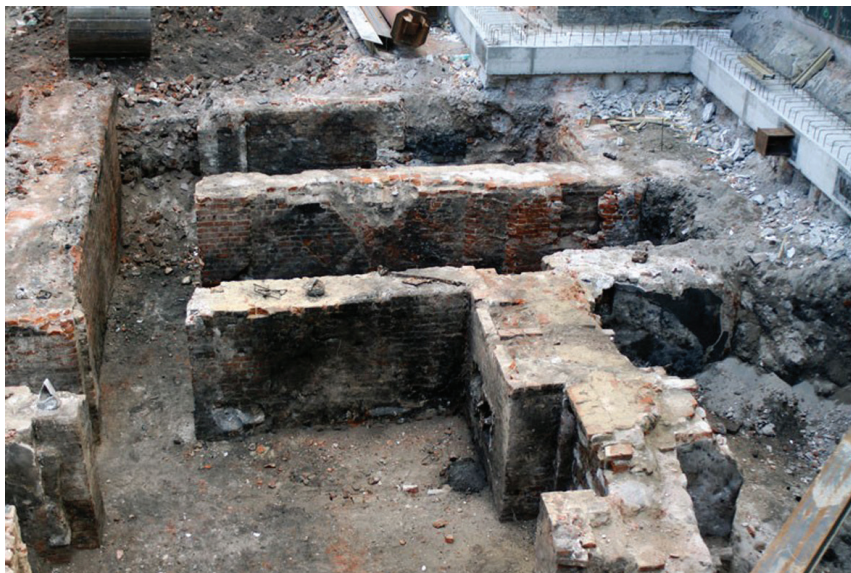
Fot. 2. Widok na południową część działki. W prawym dolnym narożniku zdjęcia widoczny mur zaliczony do fazy 2., pozostałe widoczne mury zaliczono do fazy 3. i 4.

Fragment zabudowy szacowanej na XVII wiek. Mur z cegły o wymiarach 6 x 12 x 28 cm przekładanej warstwami kamienia łamanego i rzeźnego, na zaprawie wapienno-piaskowej. Fragment muru jest zwieńczony ceglany gzymsem schodkowym grubości trzech warstw cegieł układanych główkowo, z mniejszym o pół szerokości (fot. 2.).

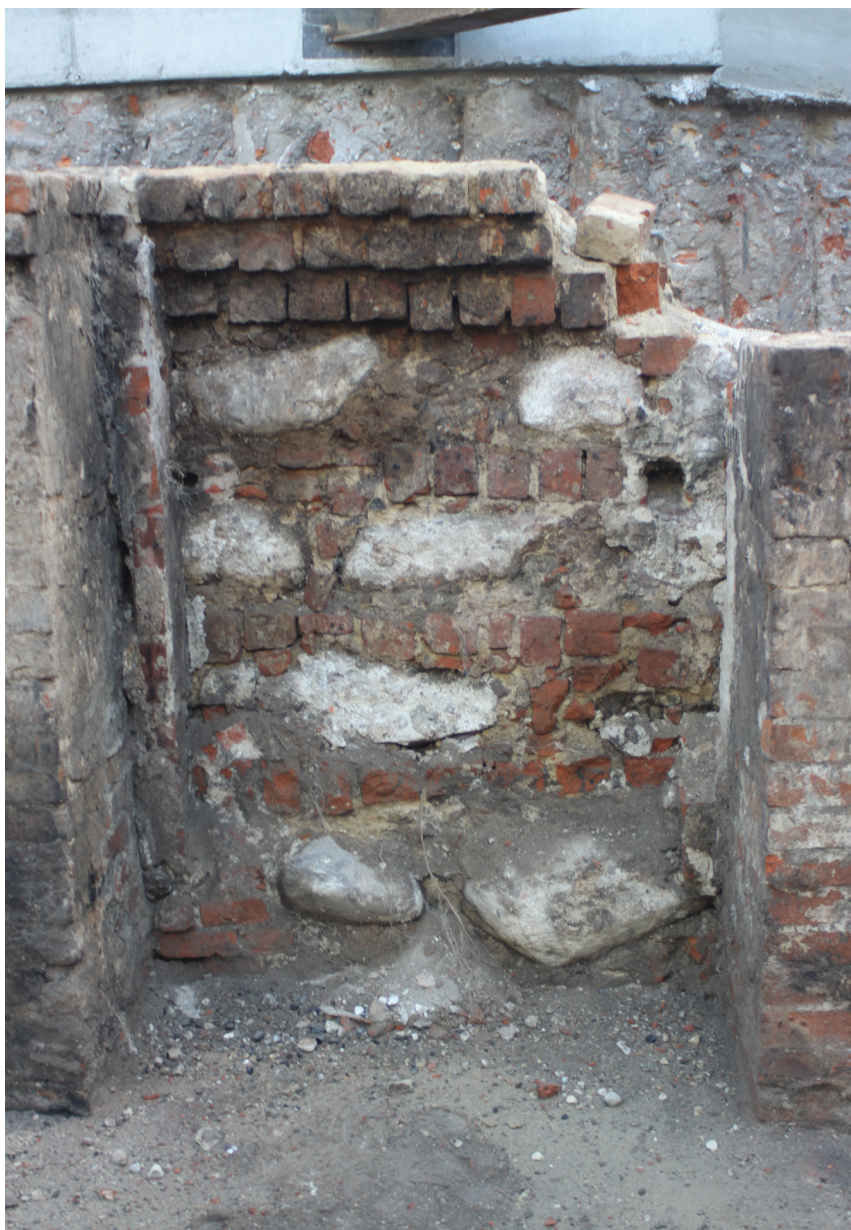
Fot. 3. Widok na fragment muru fazy 2.

Fundamenty kamienicy z początku XIX wieku. Mury z cegły pełnej o wymiarach 7 x 14 x 28 cm na zaprawie wapienno-piaskowej, w dolnych partiach wzmocniane eratykami. Dodatkowo w murze występują wtórnie użyte cegły palcówki pochodzące najprawdopodobniej z fazy 2. i częściowo 1. Ściana ta ma również bardzo charakterystyczną strukturę, możliwą do zinterpretowania jako starszy mur fundamentowy oblicowany nową cegłą. Obiekt z tego okresu był narożną kamienicą o kształcie litery L z wewnętrznym podwórzem. Skrzydło od strony dzisiejszej ul. Olawskiej trójtraktowe o traktach poprzecznych i głębokości traktu ok. 12 m, od ul. Łaciarskiej wąskie (około 7,5 m)

o trudnym do ustalenia układzie. Wewnętrzne podwórze miało wymiar około 24 x 10 m. Z tego okresu pochodzi zachowana w całej omawianej części, z wyjątkiem obszaru zajmowanego przez późniejszy pawilon handlowy, posadzka ceglana znajdująca się na poziomie -3,8 m od obecnego poziomu terenu (115,7 m n.p.m.). Posadzka była posadowiona bezpośrednio na warstwie gruntu rodzimego – jednolity jasny piasek o barwie żółto-szarej (fot. 3).
