Badania złączy lutowanych w aspekcie ich wytrzymałości

dr inż. Paweł Lonkwick, mgr inż. Ireneusz Usydus
Państwowa Wyższa Szkoła Zawodowa w Chełmie, Centrum Studiów Inżynierskich

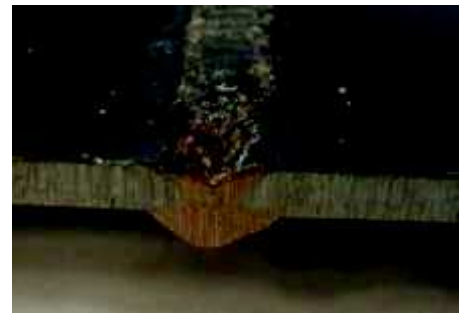
Rys. 2. Przykład próbki o grubości 2 mm z widoczną wadą spawu w postaci krateru [oprac. własne]

1.2 mm nie zauważono wad spoiny. Dla blachy o grubości 2 mm w jednym przypadku wystąpiła wyraźna wada w postaci karbu, którą przedstawiono na rysunku 2. Spoiny dla blachy o grubości 3 mm posiadały niewielki pory.

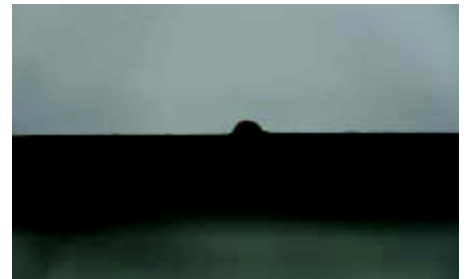
Rys. 3. Przykład zgrądu próbki z blachy o grubości 3 mm [oprac. własne]

nitalem. Przykład przygotowanej próbki został pokazany na rysunku 3. Do obserwacji zastosowano mikroskop metalograficzny firmy NIKON MA-100. Badaniu poddano miejsce łączenia materiału rodzimego ze spawem (rys. 4).

mikrotwardości za pomocą twardościomierza, model KB10 metodą HV0,5. Próbki zostały wcześniej wyszlifowane i poddane trawieniu. Pomiaru dokonywano na powierzchni bocznej połączenia (rys. 3), przyjmując jako punkt bazy wy środek spoiny. Całkowita długość

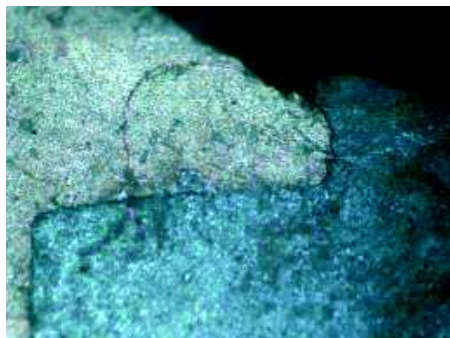
Rys. 4. Miejsce łączenia materiału rodzimego ze spawem od strony lica dla blachy 2 mm i powiększeniu x50 [oprac. własne]

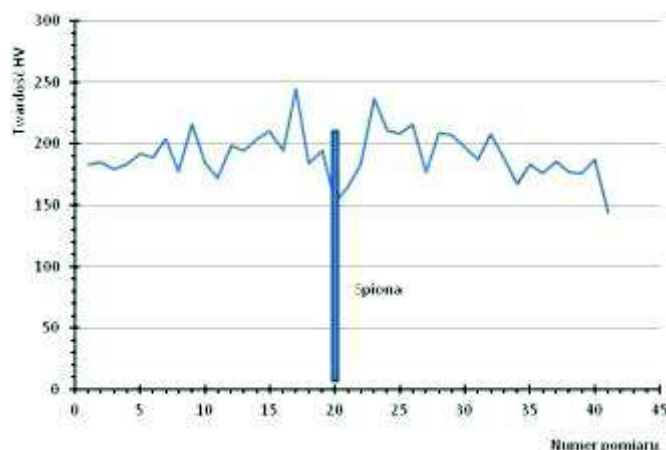
Rys. 6. Rozkład twardości, pomiar metodą HV0,5 [oprac. własne]

miaru wyniosła 20 mm (10 mm na stronę), odciski rozmieszczono w odległości 0,5 mm. Przykładowy wynik pomiaru zostały przedstawiany na rys. 6. Maksymalną twardość zaobserwowano w materiale rodzimym na granicy ze spoiną. Wartości pomiarów w tej strefie zawierały się od 220HV do 320HV.

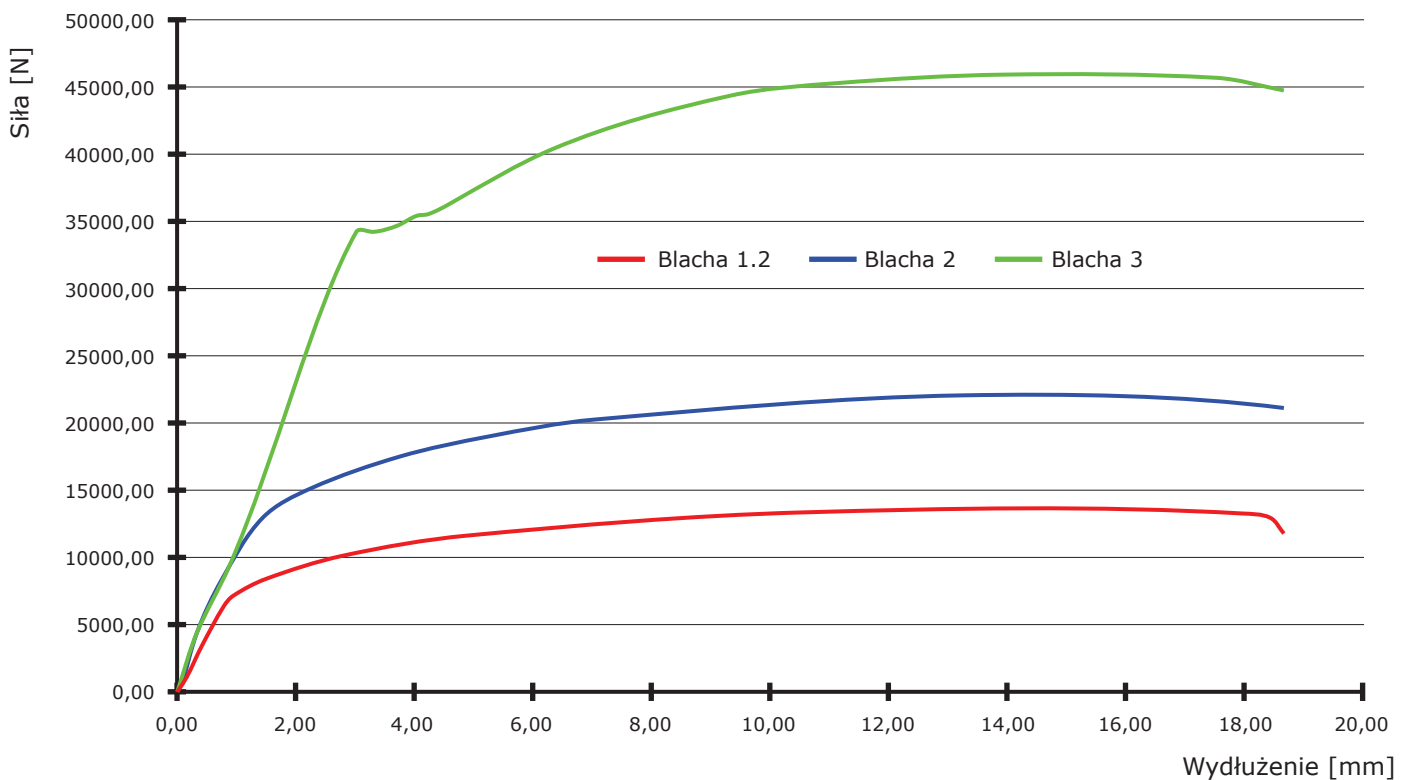
Rys. 8. Wykresy rozciągania próbek [oprac. własne]

- Podczas rozciągania próbek, można zauważyć granicę plastyczności w okolicy 1,5 mm dla próbek 1.2 oraz 2 mm, a dla próbek wykonanych z blachy o grubości mm granica przesuwa się do wartości 3 mm wyduszenia. Zmiana

wartości wydłużenia jest zatem proporcjonalna do zmiany grubości badanego materiału.

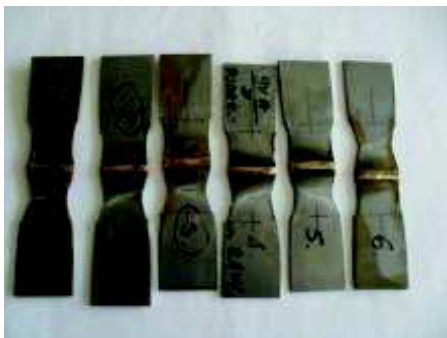
Rys. 9. Przykładowe próbki po rozciąganiu z blachy o grubości 3 mm [oprac. własne]

Na rysunkach 9 do 12 pokazane zostały przykłady próbek, które były rozciąganie aż do momentu zerwania.

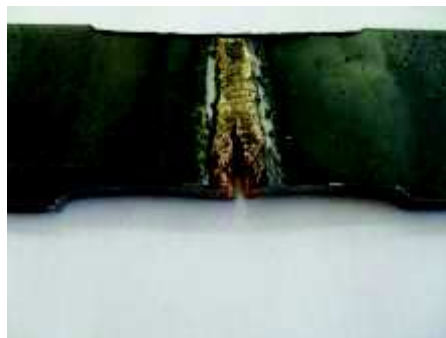
Rys. 11. Zerwana próbka po rozciąganiu z blachy o grubości 2 mm spowodowana wadą widoczną na rys. 2 [oprac. własne]

– Przedstawione na rysunkach 10–12 rozerwane miejsca lutospawów, świad-

czą o niedoskonałości wykonania samego łączenia. Z punktu wytrzymałości tych miejsc niezwykle ważna jest jakość powierzchni lutospawu, a w szczególności brak kraterków oraz nacieków (mikrowpływek) powstających w pro-

cesie łączenia. Wady te wpływają niekorzystnie na wytrzymałość połączenia. Większość badanych próbek rozrywała się na granicy spoiny z materiałem rodzimym.

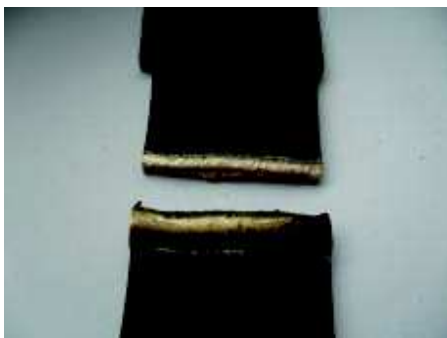
Rys. 10. Zerwana próbka w linii spawu po rozciąganiu z blachy o grubości 3 mm [oprac. własne]

- Wzrost twardości materiału rodzimego na granicy ze spoiną przebiega w wąskiej strefie i nie wpływa na wytrzymałość połączenia. W przypadku występowania pęknięcia w okolicy połączenia, podczas rozciągania rozerwanie próbek przebiega wówczas w zaobserwowanych przypadkach zawsze w spoinie (rys.10).

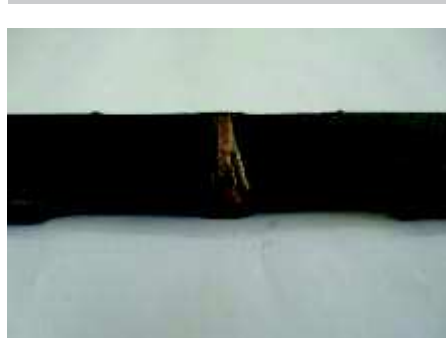
Rys. 12. Zerwanie próbki po rozciąganiu z blachy o grubości 3 mm [oprac. własne]
